Nos références: CBC-R19/316.6.

Date du rapport : 13-08-19

RAPPORT D'INVENTAIRE AMIANTE NON DESTRUCTIF
Académie des Arts : Rue René Declercq 76 à 1150 Woluwe-Saint-Pierre

Inspection réalisée le 09-08-19.

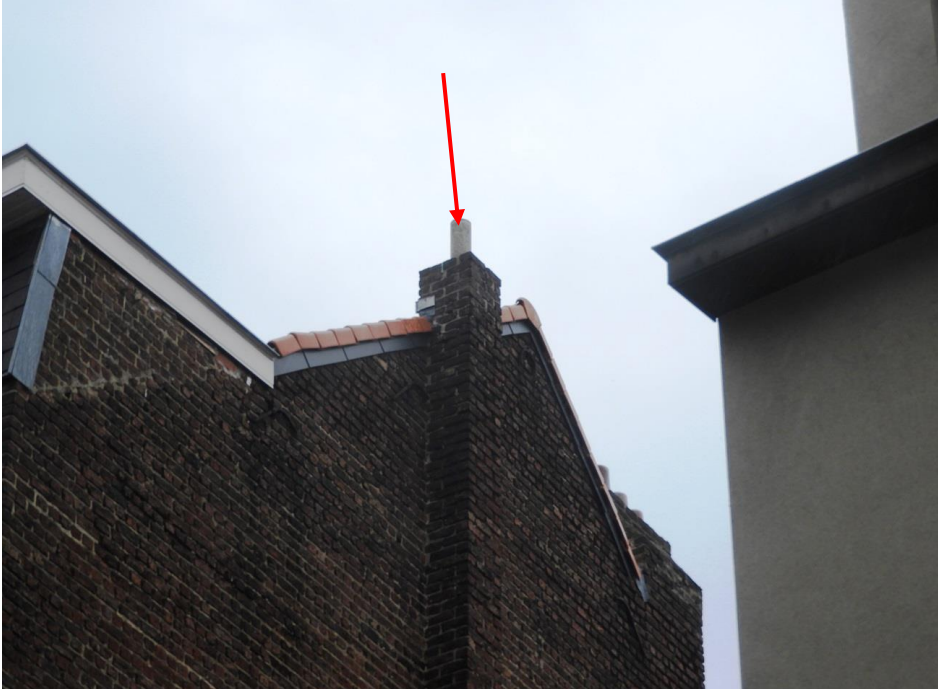
Niveau	Local / Endroit	Matériau	Amiante
Photo 1	/	Toiture	Conduit en amiante ciment	Connu comme contenant de l'amiante

Type d'amiante		Etat		Friabilité	
Non analysé mais connu comme contenant de l'amiante (chrysotile minimum)		Bon état général		Non friable	
Risque de détérioration accidentelle		Local confiné		Vibration - Vibration	
Faible		Non		Moyen	
Personnes directement concernée		Occupation		Accessibilité	
Peu (- de 3)		Très peu fréquenté		Difficile d'accès	
Activité pouvant donner lieu à une exposition à l'amiante					
Ramonage		/			
/		/			
CONSEIL					
Contrôle annuel de l'état du matériau		/			
/		/

Niveau	Local / Endroit	Matériau	Référence Echantillon	Photo	Fiche	Métre estimatif	Présence amiante	Friable	Conseil
/	Toiture	Conduit en amiante ciment	/	1	1	1 pièce	Connu comme contenant de l'amiante (*)	Non	Contrôle annuel
