Nos références: CBC-R19/316.1.

Date du rapport : 06-08-19

RAPPORT D'INVENTAIRE AMIANTE NON DESTRUCTIF
Rue François Gay 86 à 1150 Woluwe-Saint-Pierre

Inspection réalisée le 31-07-19.

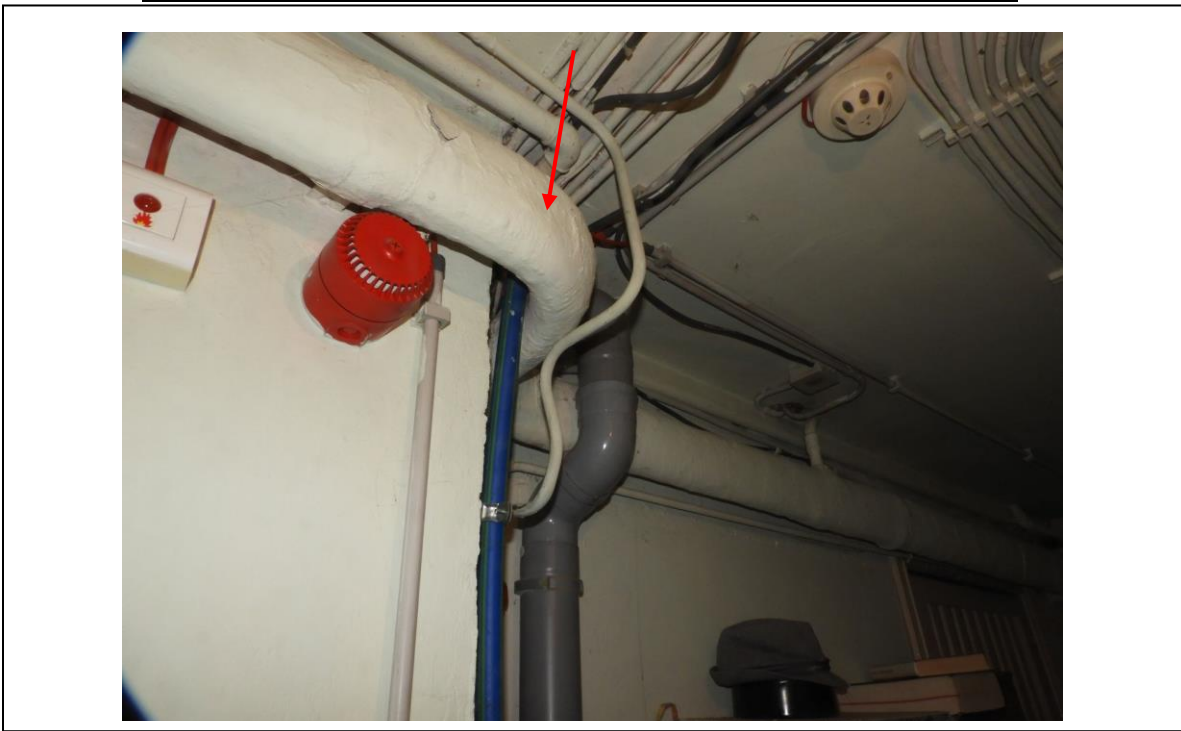
Niveau	Local / Endroit	Matériau	Amiante
Photo 1	-1	Couloir	Calorifuge sur tuyauteries de chauffage	OUI

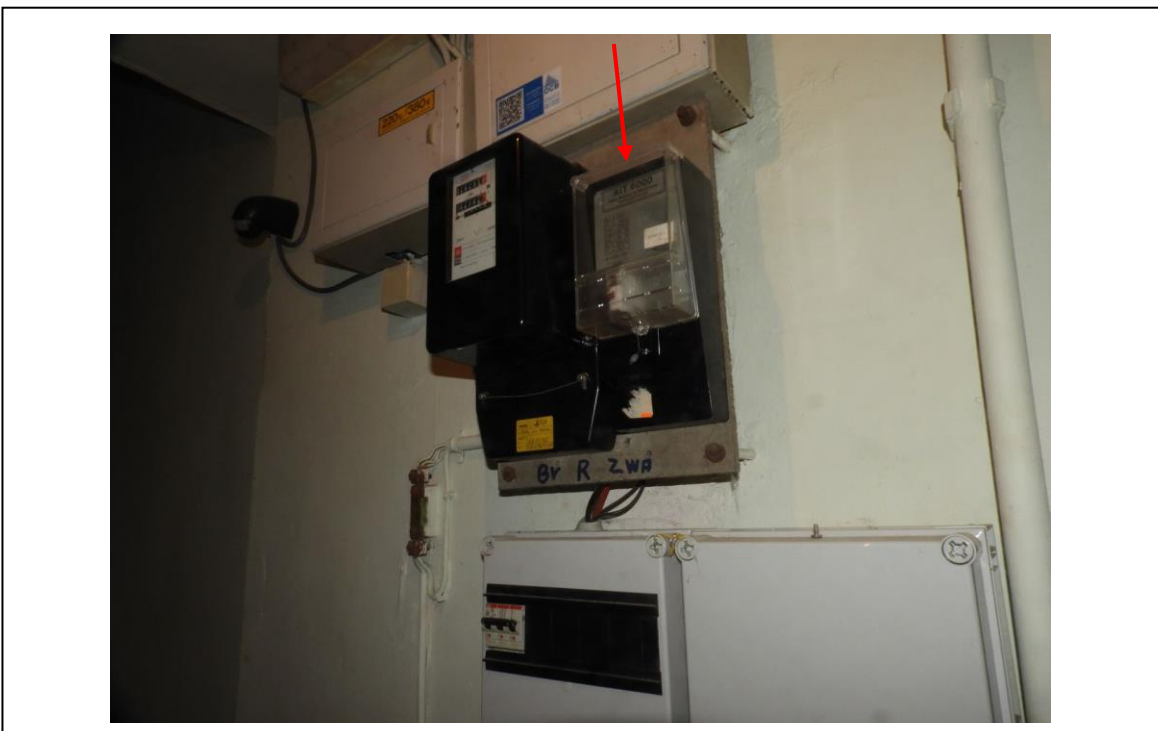
Niveau	Local / Endroit	Matériau	Amiante
Photo 2	-1	Couloir	Plaque de support compteur en amiante ciment	Connu comme contenant de l'amiante

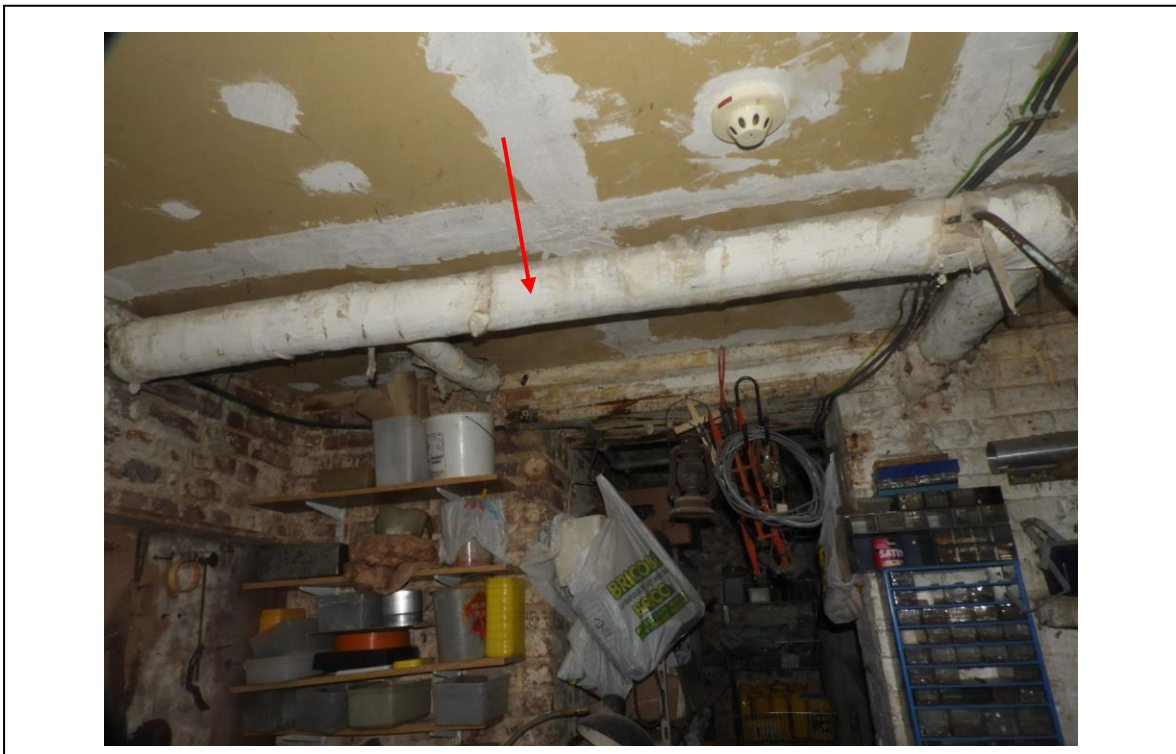
Niveau	Local / Endroit	Matériau	Amiante
Photo 3	-1	Atelier	Calorifuge sur tuyauteries de chauffage	OUI

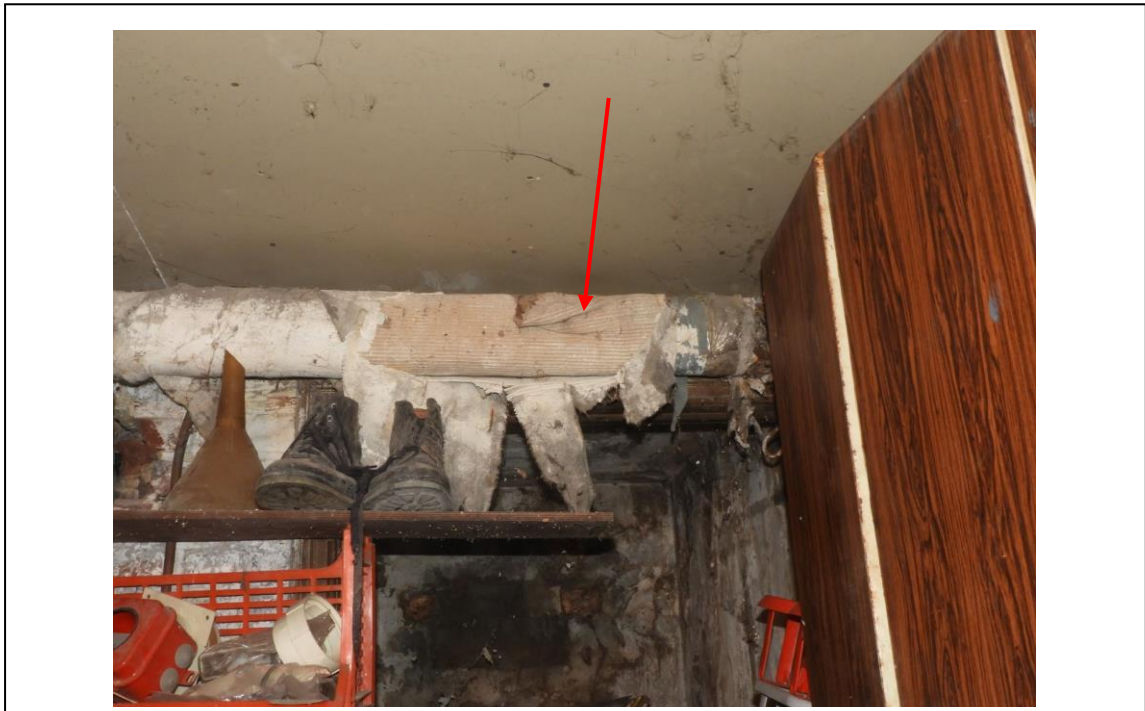
Niveau	Local / Endroit	Matériau	Amiante
Photo 4	-1	Vestiaire	Calorifuge sur tuyauteries de chauffage	OUI

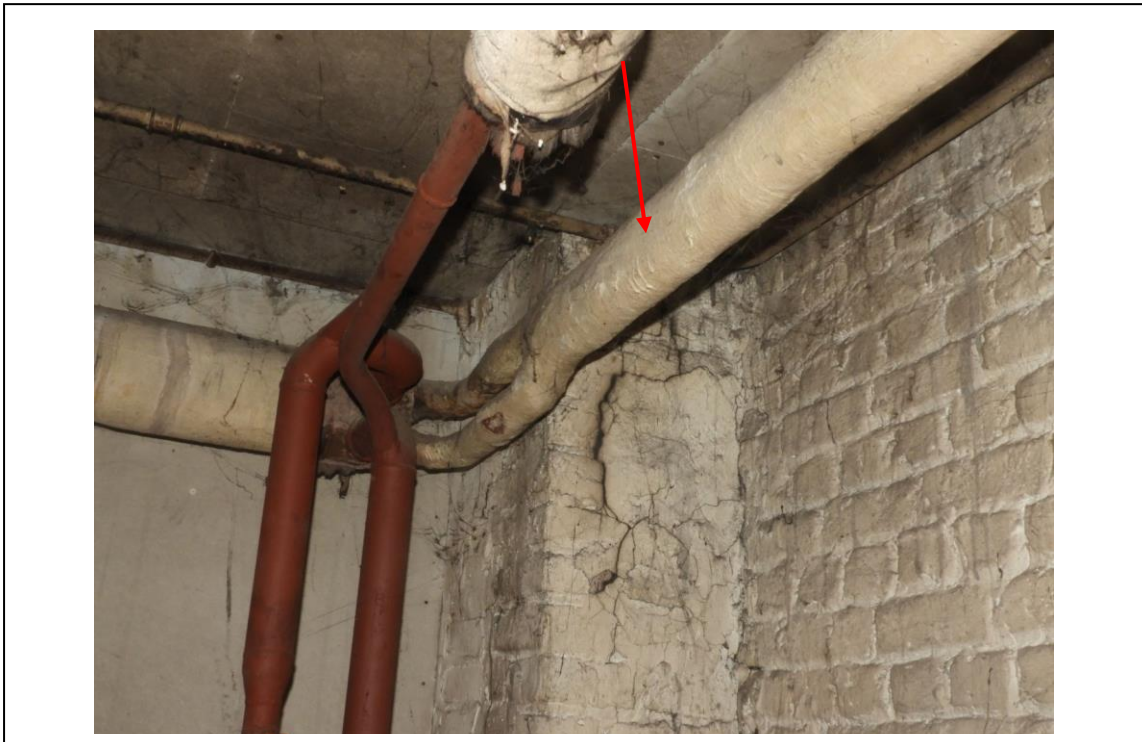
Niveau	Local / Endroit	Matériau	Amiante
Photo 5	-1	Chaufferie	Calorifuge sur tuyauteries de chauffage	OUI

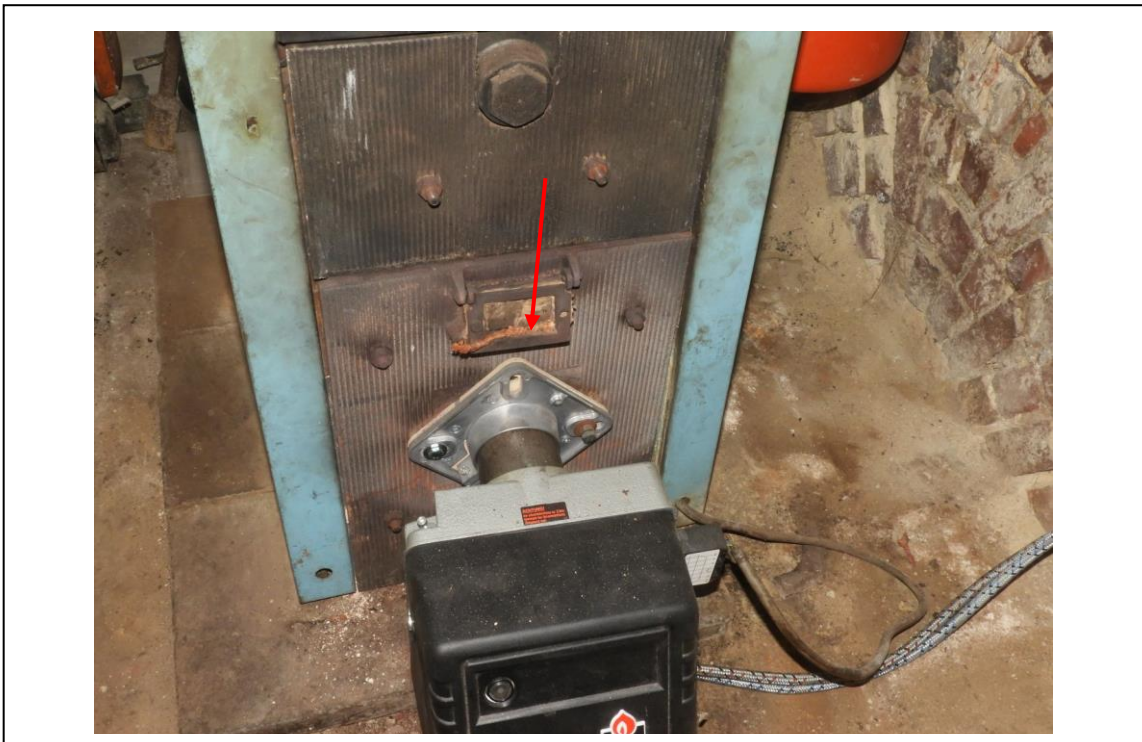
Niveau	Local / Endroit	Matériau	Amiante
Photo 6	-1	Chaufferie	Corde amiantée à la chaudière	Connu comme contenant de l'amiante

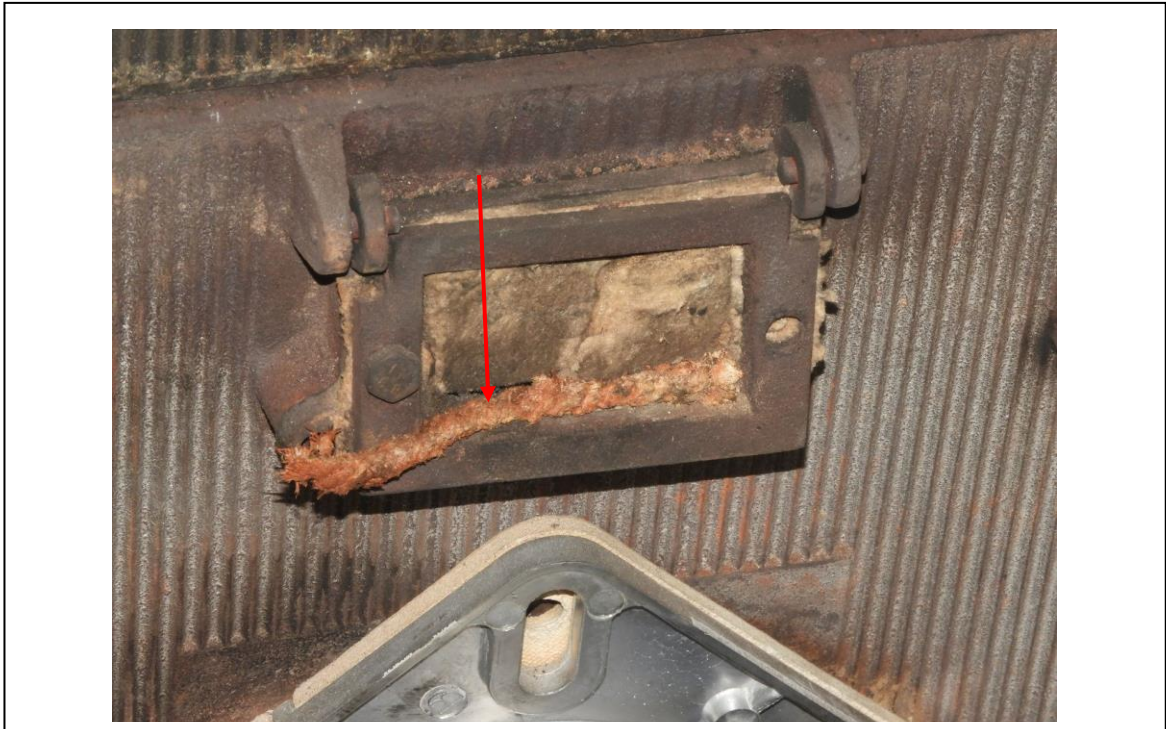
Niveau	Local / Endroit	Matériau	Amiante
Photo 7	-1	Chaufferie	Corde amiantée à la chaudière	Connu comme contenant de l'amiante

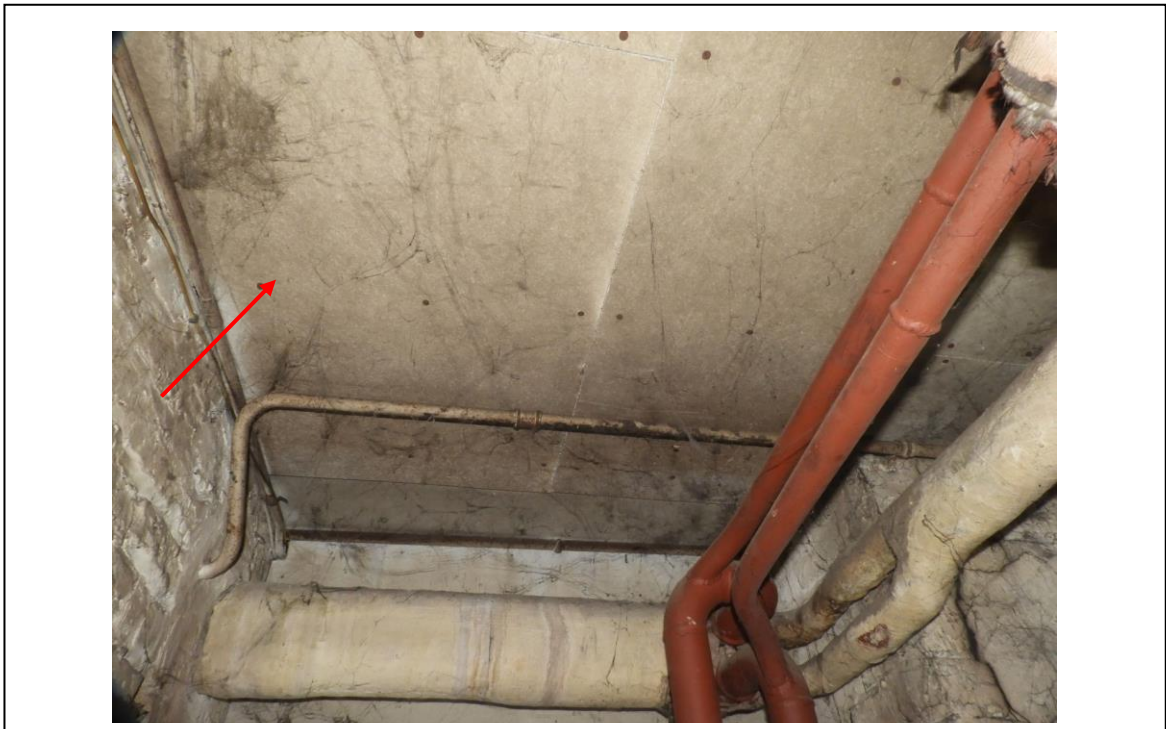
Niveau	Local / Endroit	Matériau	Amiante
Photo 8	-1	Chaufferie	Plaque en amiante ciment aux murs et au plafond	Connu comme contenant de l'amiante

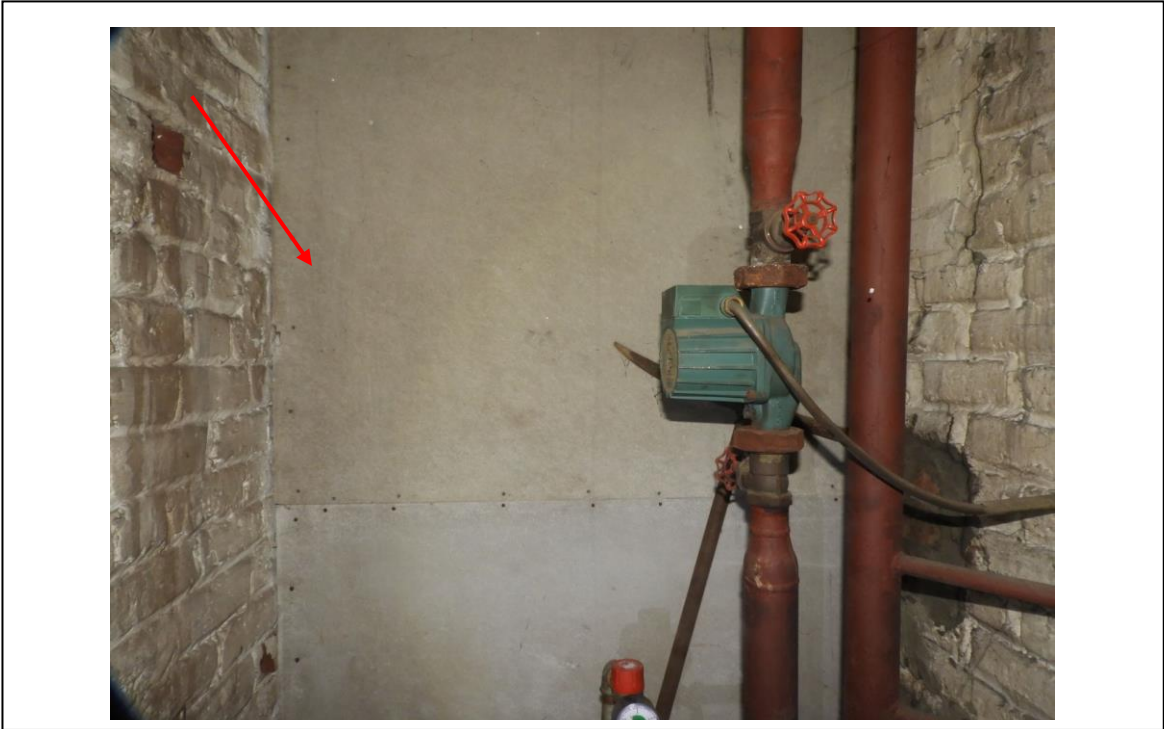
Niveau	Local / Endroit	Matériau	Amiante
Photo 9	-1	Chaufferie	Plaque en amiante ciment aux murs et au plafond	Connu comme contenant de l'amiante

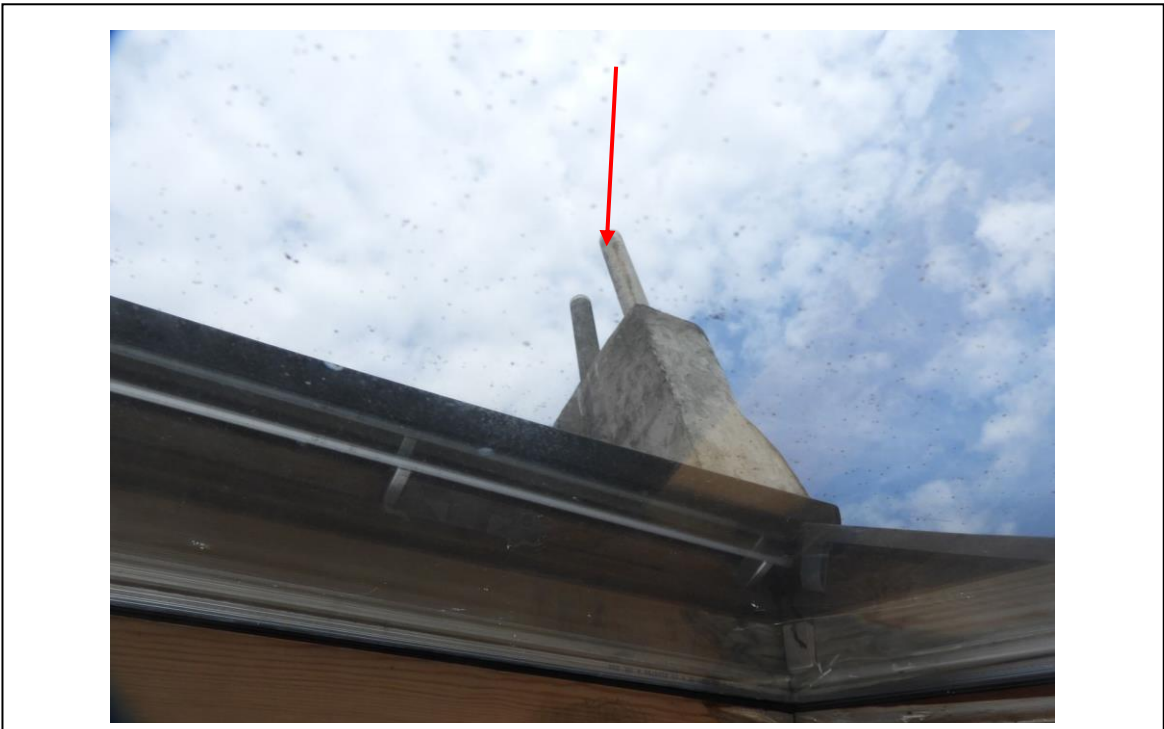
/	Toiture	Conduits de cheminée en fibrociment	/	10	4	2 pièces	Connu comme contenant de l'amiante (*)	Non	Contrôle annuel

Niveau	Local / Endroit	Matériau	Amiante
Photo 10	/	Toiture	Conduits de cheminée en fibrociment	Connu comme contenant de l'amiante

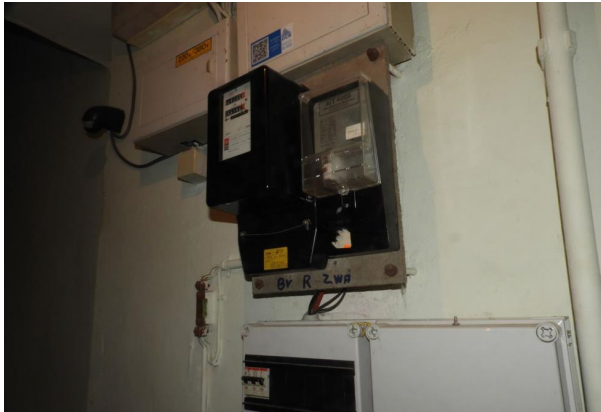
FICHE	Niveau	Local / Endroit	Matériau	Présence amiante
1	-1	Couloir	Plaque de support compteur en amiante ciment	Connu comme contenant de l'amiante

Type d'amiante		Etat		Friabilité	
<input checked="" type="checkbox"/>	Non analysé mais connu comme contenant de l'amiante (chrysotile minimum)	<input checked="" type="checkbox"/>	Bon état général	<input checked="" type="checkbox"/>	Non friable
Risque de détérioration accidentelle		Local confiné		Ventilation - Vibration	
<input checked="" type="checkbox"/>	Très faible	<input checked="" type="checkbox"/>	Oui	<input checked="" type="checkbox"/>	Léger
Personnes directement concernée		Occupation		Accessibilité	
<input checked="" type="checkbox"/>	Peu (- de 3)	<input checked="" type="checkbox"/>	Peu fréquenté	<input checked="" type="checkbox"/>	Facile d'accès
Activité pouvant donner lieu à une exposition à l'amiante					
<input checked="" type="checkbox"/>	Travaux d'électricité	<input type="checkbox"/>	/		
<input type="checkbox"/>	/	<input type="checkbox"/>	/		
CONSEIL					
<input checked="" type="checkbox"/>	Contrôle annuel de l'état du matériau	<input type="checkbox"/>	/

<input checked="" type="checkbox"/>	Ne pas percer	<input type="checkbox"/>	/

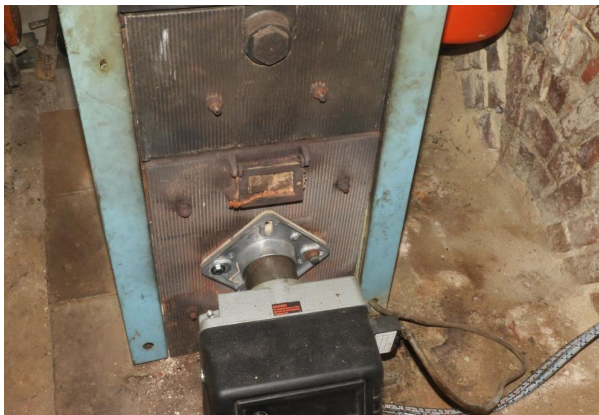
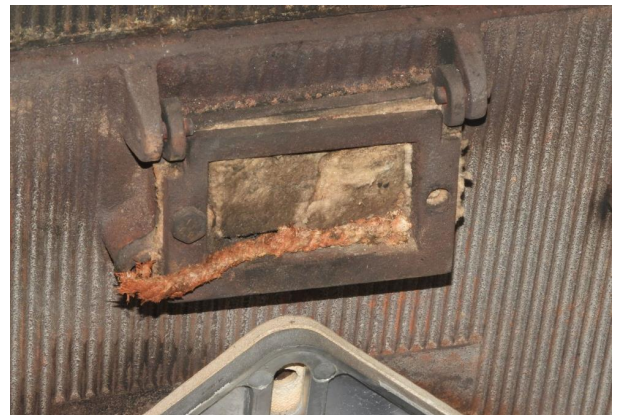
FICHE	Niveau	Local / Endroit	Matériau	Présence amiante
2	-1	Chaufferie	Corde amiantée à la chaudière	Connu comme contenant de l'amiante

Type d'amiante		Etat		Friabilité	
<input checked="" type="checkbox"/>	Non analysé mais connu comme contenant de l'amiante (chrysotile minimum)	<input checked="" type="checkbox"/>	Légèrement dégradé	<input checked="" type="checkbox"/>	Non friable
Risque de détérioration accidentelle		Local confiné		Ventilation - Vibration	
<input checked="" type="checkbox"/>	Très faible	<input checked="" type="checkbox"/>	Oui	<input checked="" type="checkbox"/>	Léger
Personnes directement concernée		Occupation		Accessibilité	
<input checked="" type="checkbox"/>	Peu (- de 3)	<input checked="" type="checkbox"/>	Très peu fréquenté	<input checked="" type="checkbox"/>	Difficile d'accès
Activité pouvant donner lieu à une exposition à l'amiante					
<input checked="" type="checkbox"/>	Entretien des chaudières	<input type="checkbox"/>	/		
<input type="checkbox"/>	/	<input type="checkbox"/>	/		
CONSEIL					
<input checked="" type="checkbox"/>	Prévoir l'enlèvement d'amiante à moyen terme	<input type="checkbox"/>	/

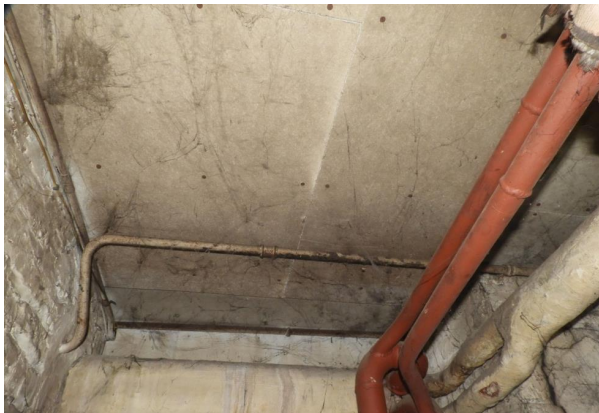
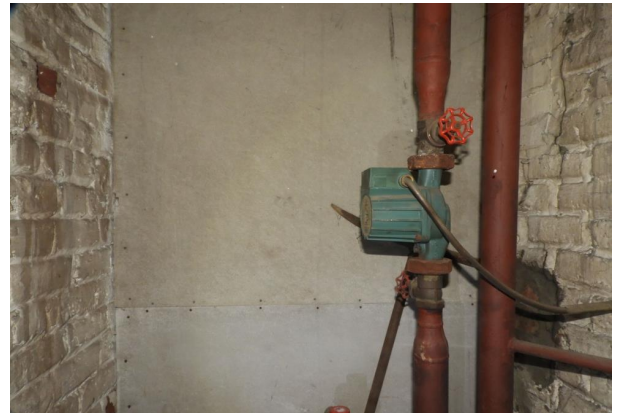
FICHE	Niveau	Local / Endroit	Matériau	Présence amiante
3	-1	Chaufferie	Plaque en amiante ciment aux murs et au plafond	Connu comme contenant de l'amiante

Type d'amiante		Etat		Friabilité	
<input checked="" type="checkbox"/>	Non analysé mais connu comme contenant de l'amiante (chrysotile minimum)	<input checked="" type="checkbox"/>	Bon état général	<input checked="" type="checkbox"/>	Non friable
Risque de détérioration accidentelle		Local confiné		Ventilation - Vibration	
<input checked="" type="checkbox"/>	Faible	<input checked="" type="checkbox"/>	Oui	<input checked="" type="checkbox"/>	Léger
Personnes directement concernée		Occupation		Accessibilité	
<input checked="" type="checkbox"/>	Peu (- de 3)	<input checked="" type="checkbox"/>	Très peu fréquenté	<input checked="" type="checkbox"/>	Facile d'accès
Activité pouvant donner lieu à une exposition à l'amiante					
<input checked="" type="checkbox"/>	Travaux	<input type="checkbox"/>	/		
<input type="checkbox"/>	/	<input type="checkbox"/>	/		
CONSEIL					
<input checked="" type="checkbox"/>	Prévoir l'enlèvement d'amiante à moyen terme	<input type="checkbox"/>	/

<input checked="" type="checkbox"/>	Ne pas percer	<input type="checkbox"/>	/

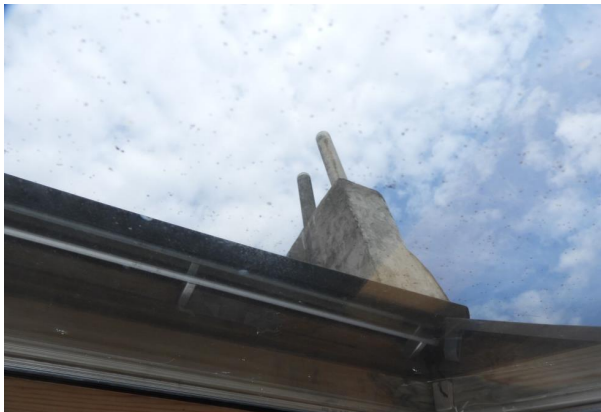
FICHE	Niveau	Local / Endroit	Matériau	Présence amiante
4	/	Toiture	Conduits de cheminée en fibrociment	Connu comme contenant de l'amiante

Type d'amiante		Etat		Friabilité	
<input checked="" type="checkbox"/>	Non analysé mais connu comme contenant de l'amiante (chrysotile minimum)	<input checked="" type="checkbox"/>	Bon état général	<input checked="" type="checkbox"/>	Non friable
Risque de détérioration accidentelle		Local confiné		Ventilation - Vibration	
<input checked="" type="checkbox"/>	Très faible	<input checked="" type="checkbox"/>	Non	<input checked="" type="checkbox"/>	Moyen
Personnes directement concernée		Occupation		Accessibilité	
<input checked="" type="checkbox"/>	Peu (- de 3)	<input checked="" type="checkbox"/>	Peu fréquenté	<input checked="" type="checkbox"/>	Difficile d'accès
Activité pouvant donner lieu à une exposition à l'amiante					
<input checked="" type="checkbox"/>	Travaux en toiture	<input type="checkbox"/>	/		
<input checked="" type="checkbox"/>	Ramonage	<input type="checkbox"/>	/		
CONSEIL					
<input checked="" type="checkbox"/>	Contrôle annuel de l'état du matériau	<input type="checkbox"/>	/

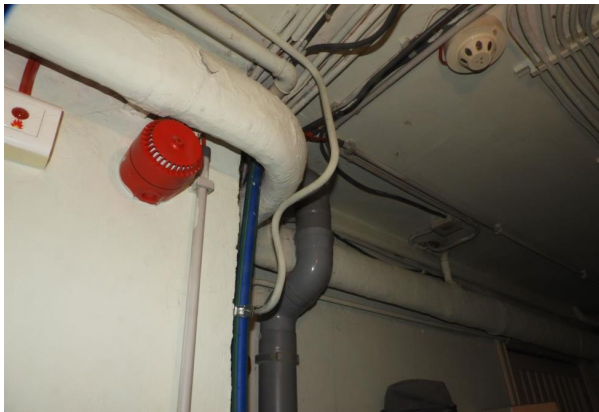
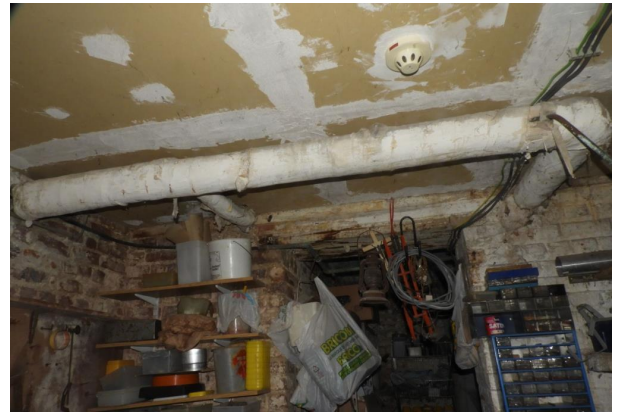
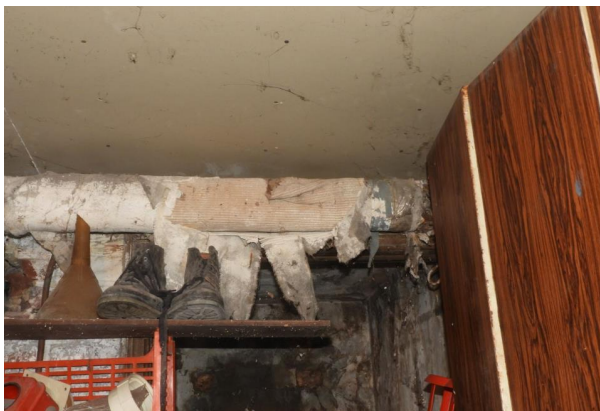
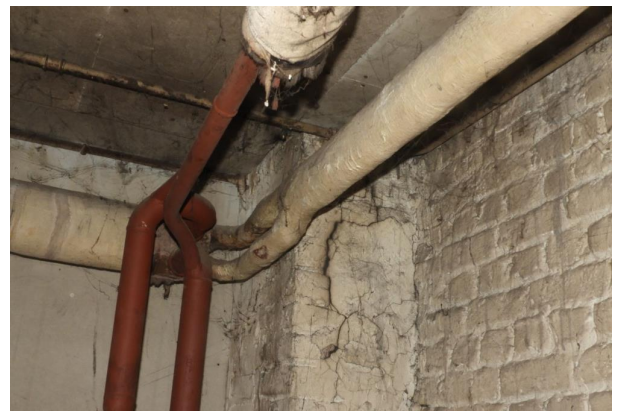
FICHE	Niveau	Local / Endroit	Matériau	Présence amiante
5		Voir conclusion	Calorifuge sur tuyauteries de chauffage	OUI

Type d'amiante		Etat		Friabilité	
<input checked="" type="checkbox"/>	Amosite	<input checked="" type="checkbox"/>	Légèrement dégradé	<input checked="" type="checkbox"/>	Friable
Risque de détérioration accidentelle		Local confiné		Ventilation - Vibration	
<input checked="" type="checkbox"/>	Très faible	<input checked="" type="checkbox"/>	Oui	<input checked="" type="checkbox"/>	Léger
Personnes directement concernée		Occupation		Accessibilité	
<input checked="" type="checkbox"/>	Moyen (3-10)	<input checked="" type="checkbox"/>	Peu fréquenté	<input checked="" type="checkbox"/>	Facile d'accès
Activité pouvant donner lieu à une exposition à l'amiante					
<input checked="" type="checkbox"/>	Intervention sur conduite calorifugée	<input type="checkbox"/>	/		
<input type="checkbox"/>	/	<input type="checkbox"/>	/		
CONSEIL					
<input checked="" type="checkbox"/>	Prévoir l'enlèvement du matériau à court terme - limiter l'accès au local	<input type="checkbox"/>	/
