Nos références: CBC-R19/316.14.

Date du rapport : 20-09-19

**RAPPORT D'INVENTAIRE AMIANTE NON DESTRUCTIF**  
**Cinéma de Stockel : Avenue de Hinnisdael 17-19 à 1150 Woluwe-Saint-Pierre**

Inspection réalisée le 11-09-19.

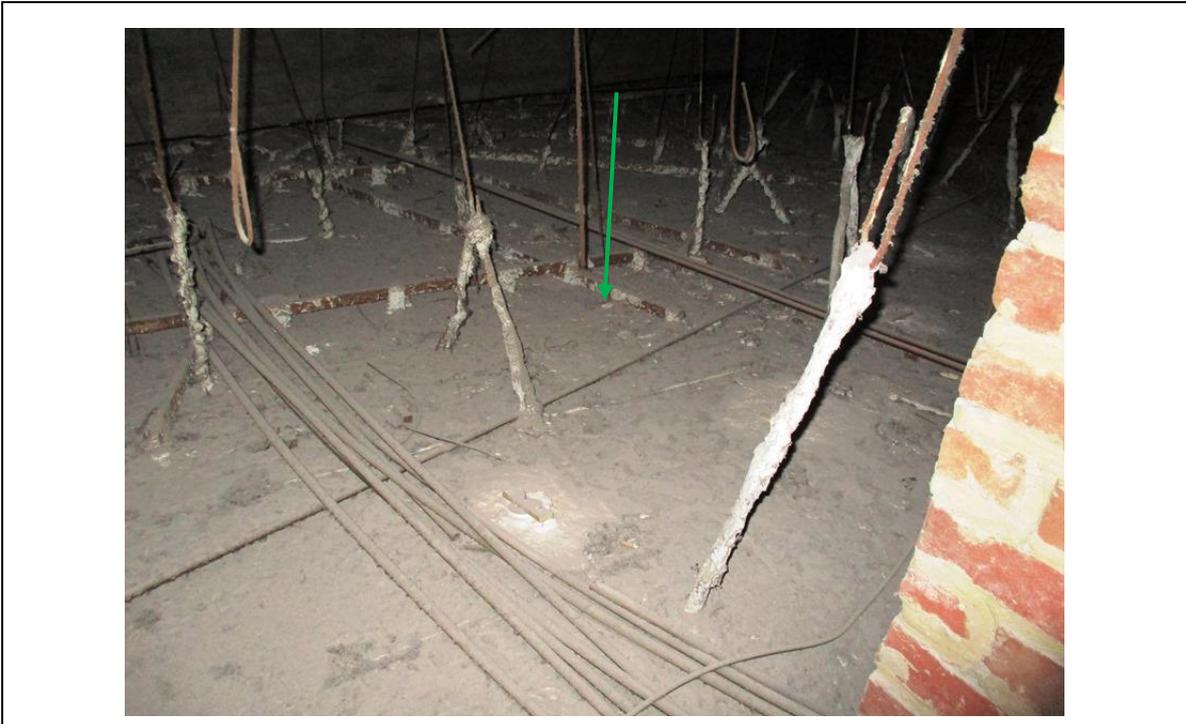
Niveau	Local / Endroit	Matériau	Amiante
<b>Photo 1</b>	+1	Etage technique au dessus du hall d'entrée	Plafonnage de la voute	NON

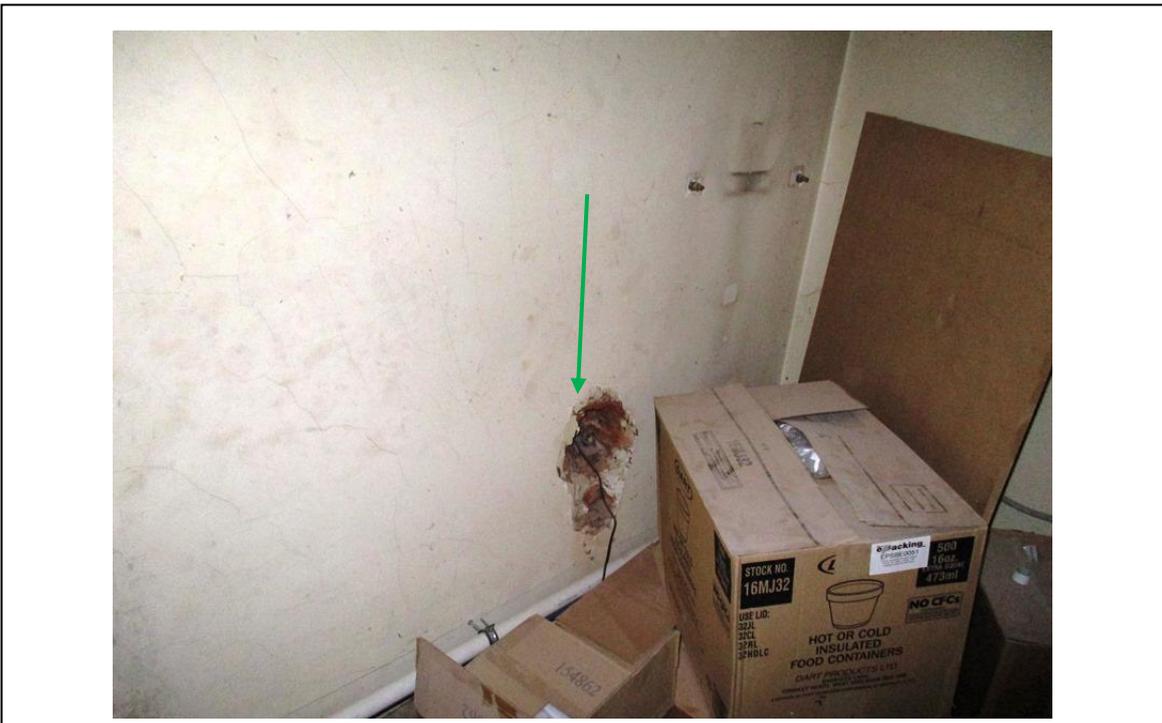
Niveau	Local / Endroit	Matériau	Amiante
<b>Photo 2</b>	+1	Etage technique au dessus du hall d'entrée	Plafonnage	NON

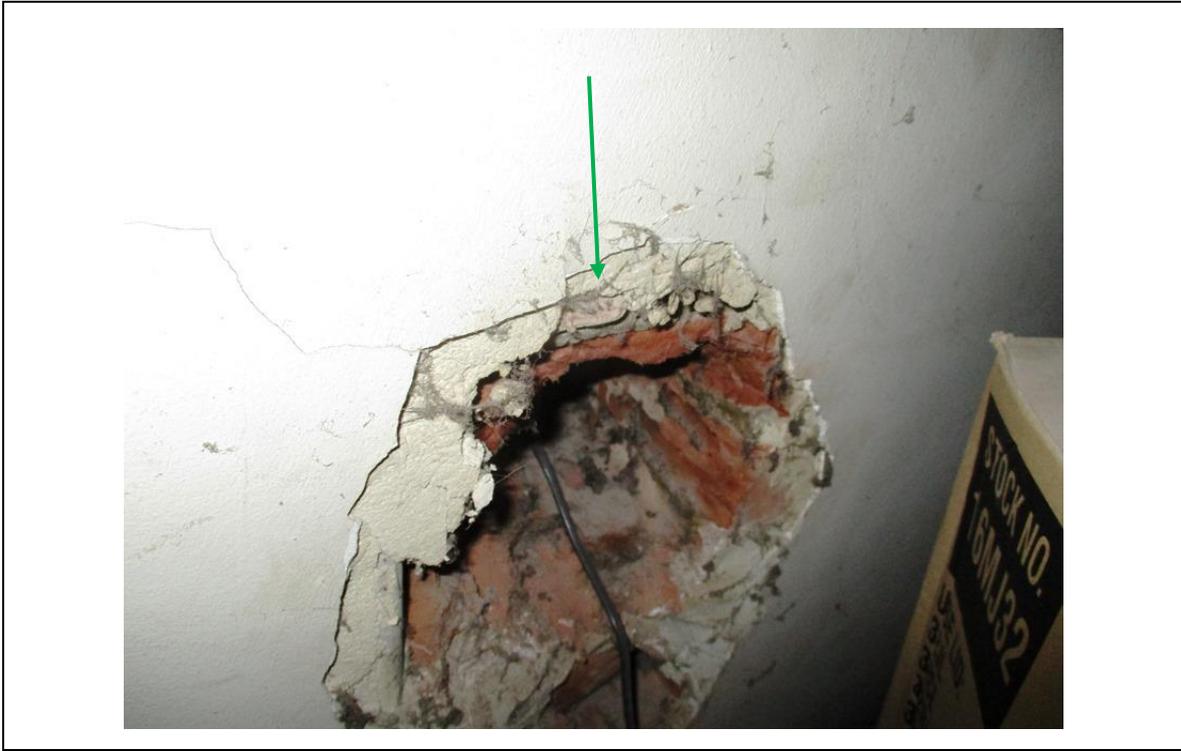
Niveau	Local / Endroit	Matériau	Amiante
<b>Photo 3</b>	+1	Etage technique au dessus du hall d'entrée	Plafonnage	NON

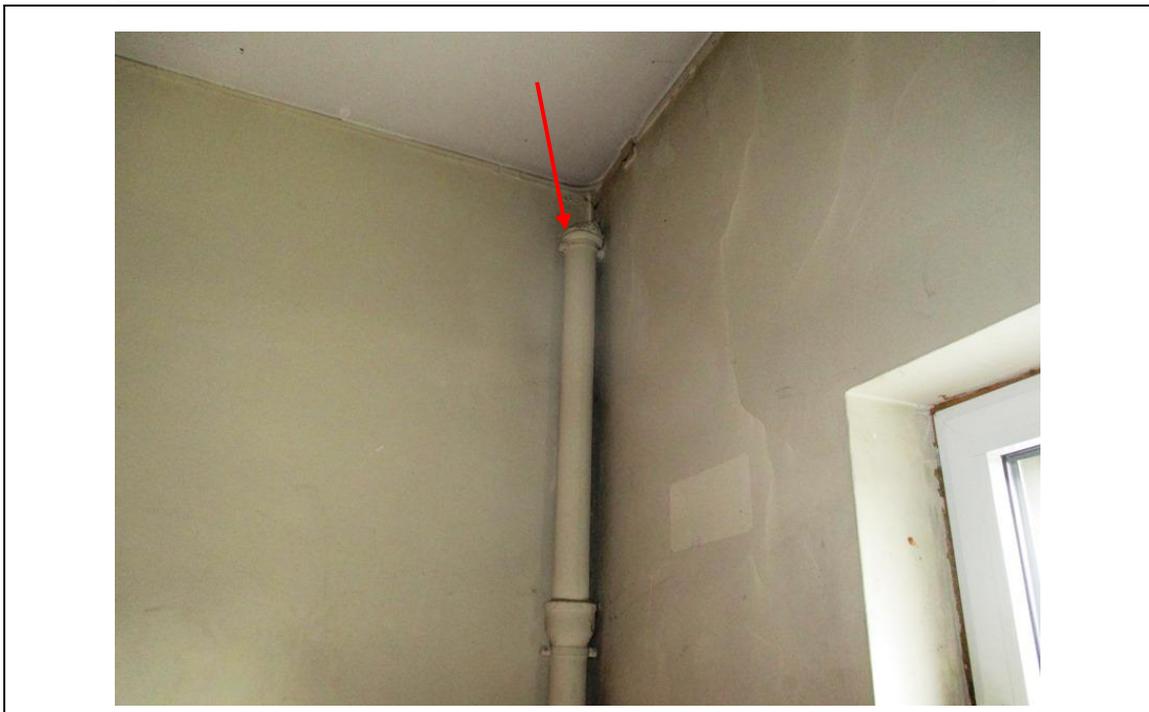
Niveau	Local / Endroit	Matériau	Amiante
<b>Photo 4</b>	+1	Etage technique partie de gauche	Cordelette amiante au niveau des raccords des tuyaux en fonte	Connu comme contenant de l'amiante

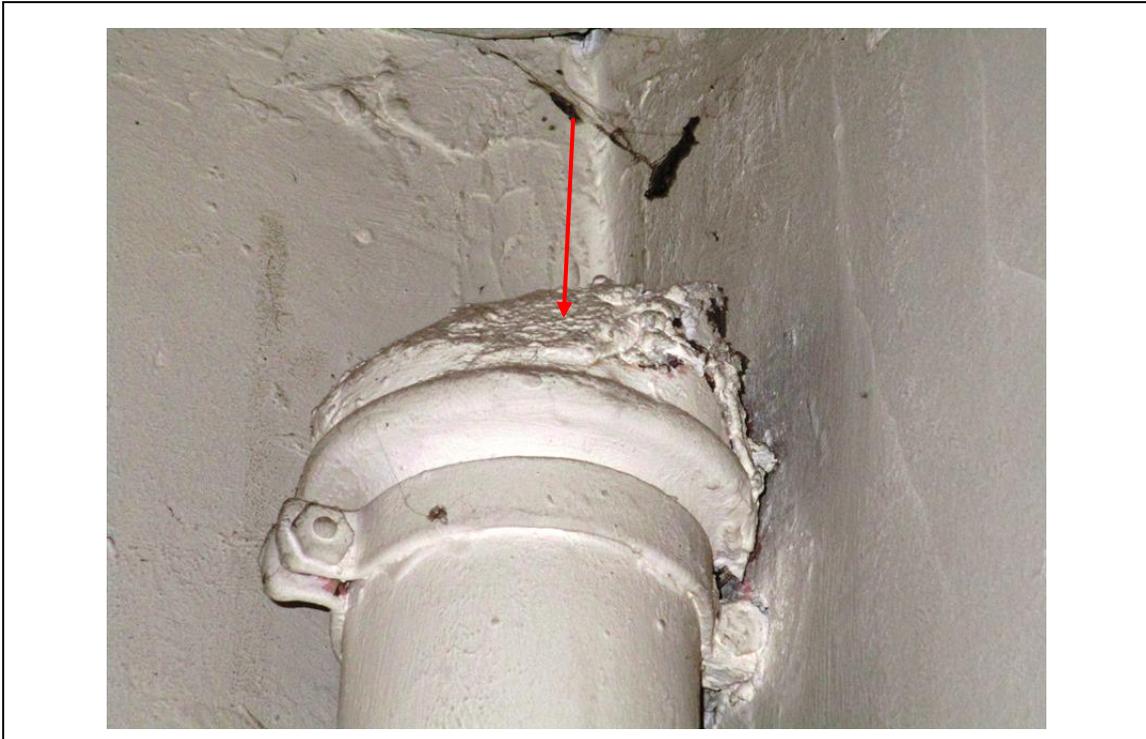
Niveau	Local / Endroit	Matériau	Amiante
<b>Photo 5</b>	+1	Etage technique partie de gauche	Cordelette amiante au niveau des raccords des tuyaux en fonte	Connu comme contenant de l'amiante

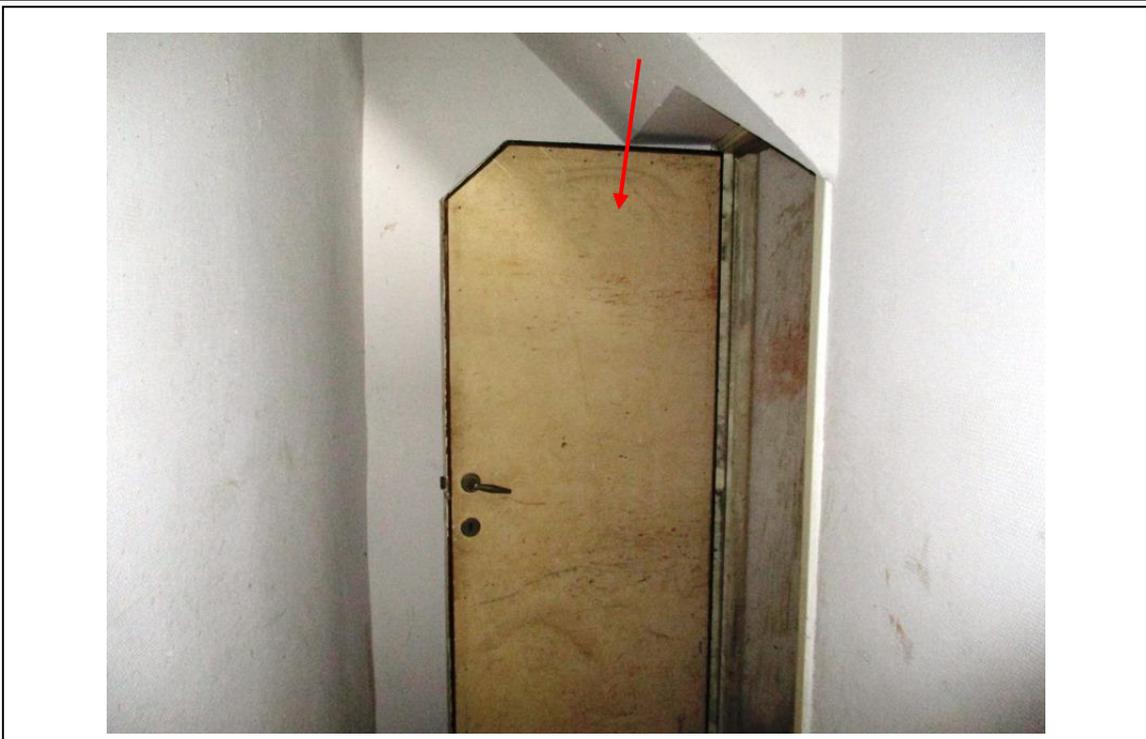
Niveau	Local / Endroit	Matériau	Amiante
<b>Photo 6</b>	0	Hall accès aux caves	Panneaux de porte en fibrociment	Connu comme contenant de l'amiante

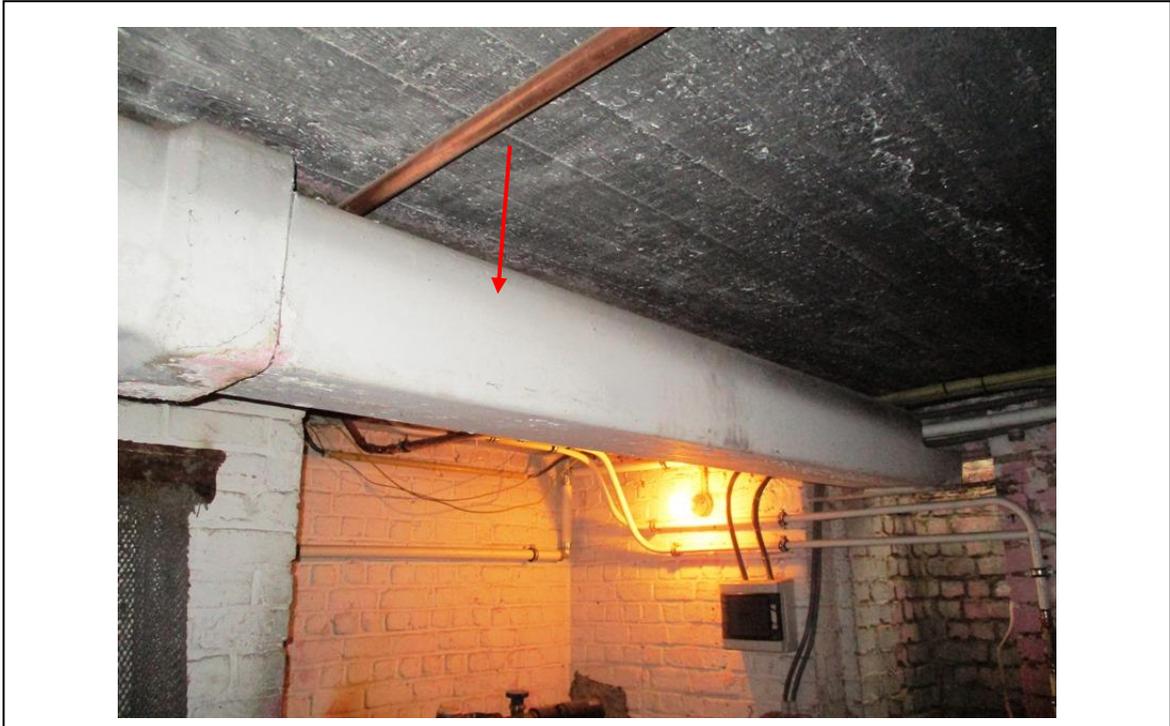
Niveau	Local / Endroit	Matériau	Amiante
<b>Photo 7</b>	-1	Local compteurs eau / électricité	Gaines d'aération en fibrociment	Connu comme contenant de l'amiante

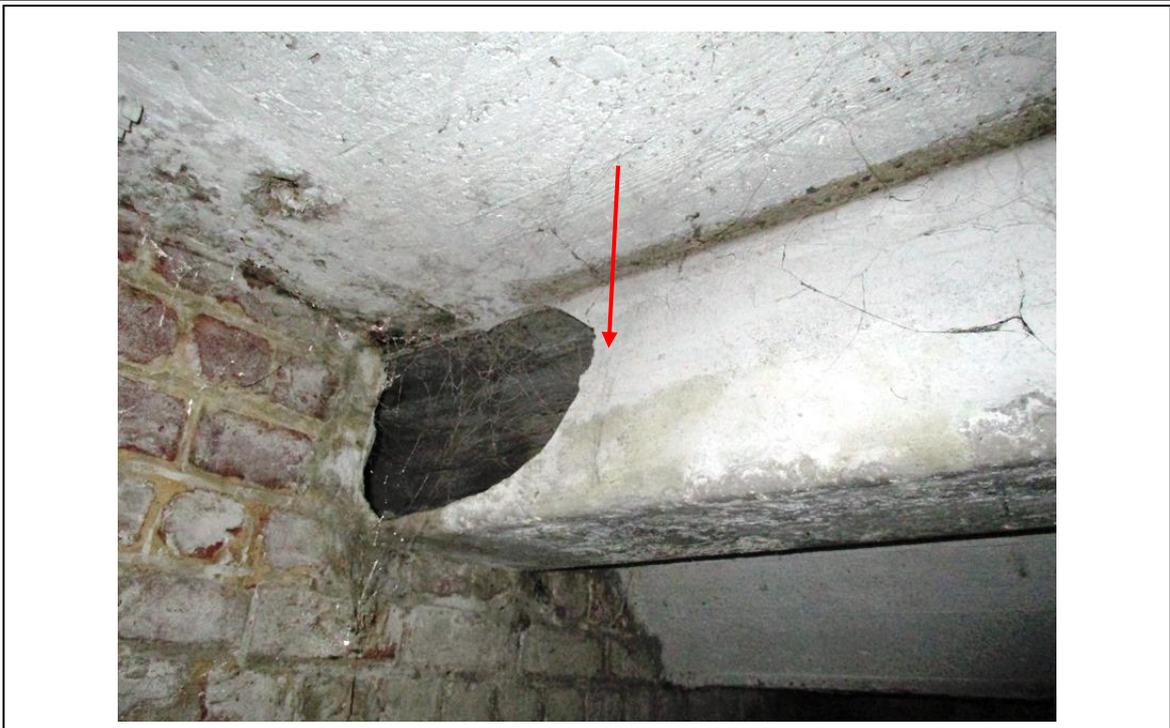
Niveau	Local / Endroit	Matériau	Amiante
<b>Photo 8</b>	-1	Cave sous escaliers	Gaines d'aération en fibrociment	Connu comme contenant de l'amiante

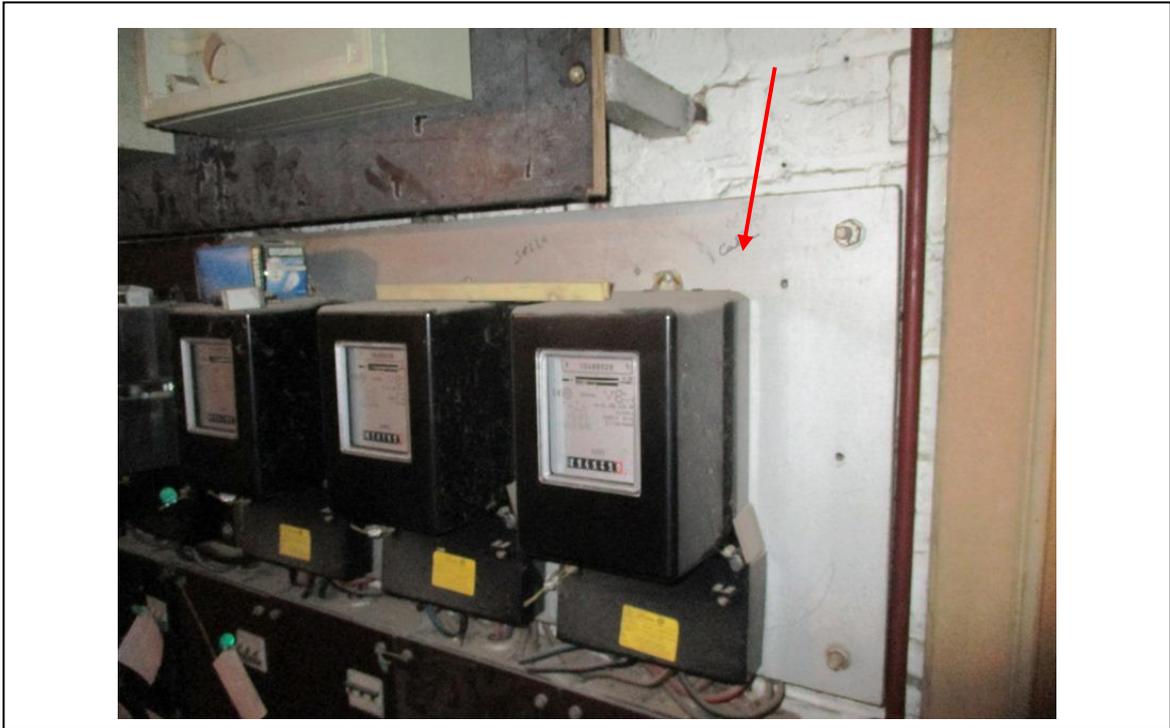
Niveau	Local / Endroit	Matériau	Amiante
<b>Photo 9</b>	-1	Local compteurs eau / électricité	Plaque de Massal / Fibrociment, support de compteur électrique	Connu comme contenant de l'amiante

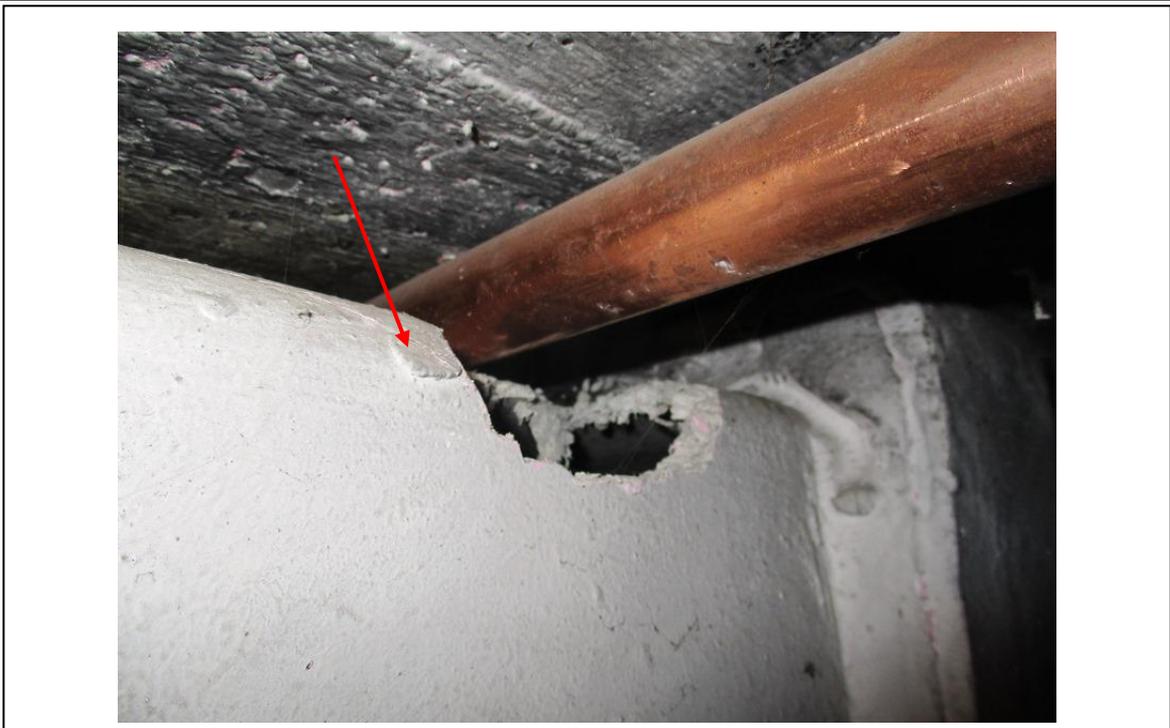
Niveau	Local / Endroit	Matériau	Amiante
<b>Photo 10</b>	-1	Local compteurs eau / électricité	Gaines d'aération en fibrociment	Connu comme contenant de l'amiante

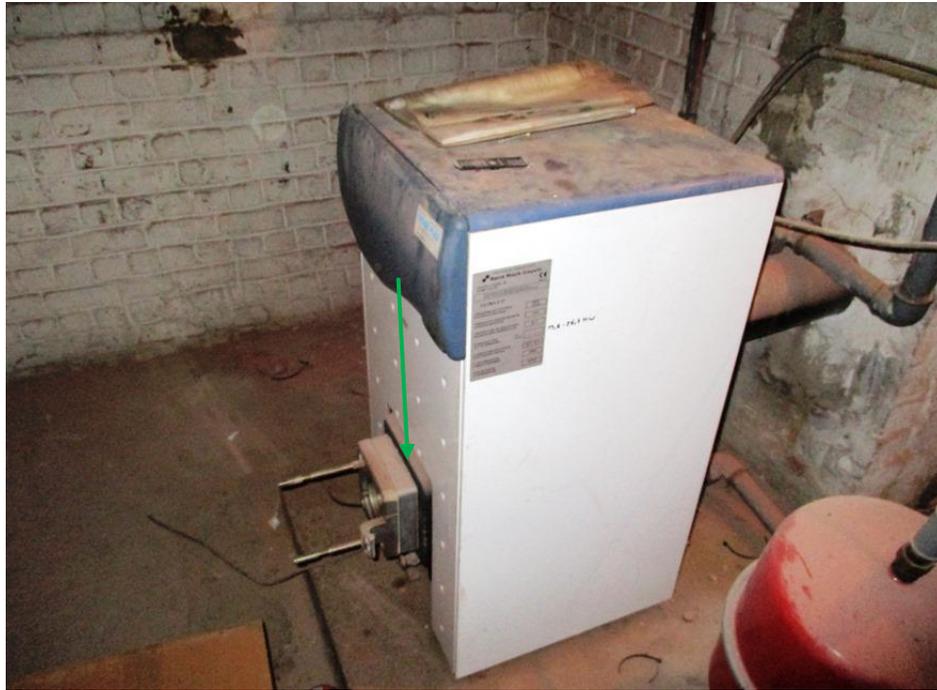
Niveau	Local / Endroit	Matériau	Amiante
<b>Photo 11</b>	-1	Petite chaufferie	Joints / matériaux de la petite chaudière	NON

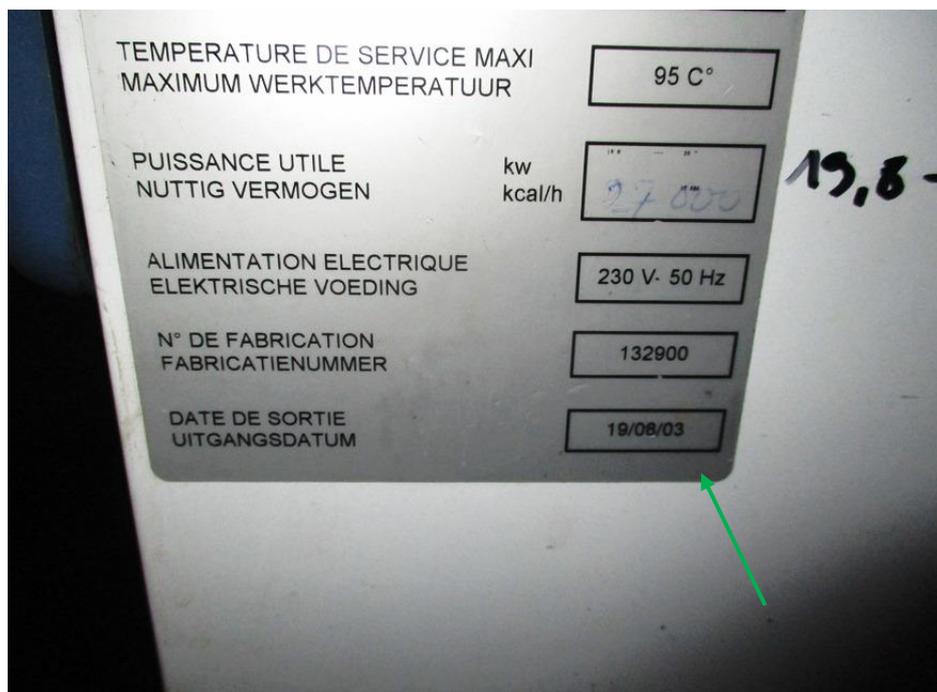
Niveau	Local / Endroit	Matériau	Amiante
<b>Photo 12</b>	-1	Petite chaufferie	Joints / matériaux de la petite chaudière	NON

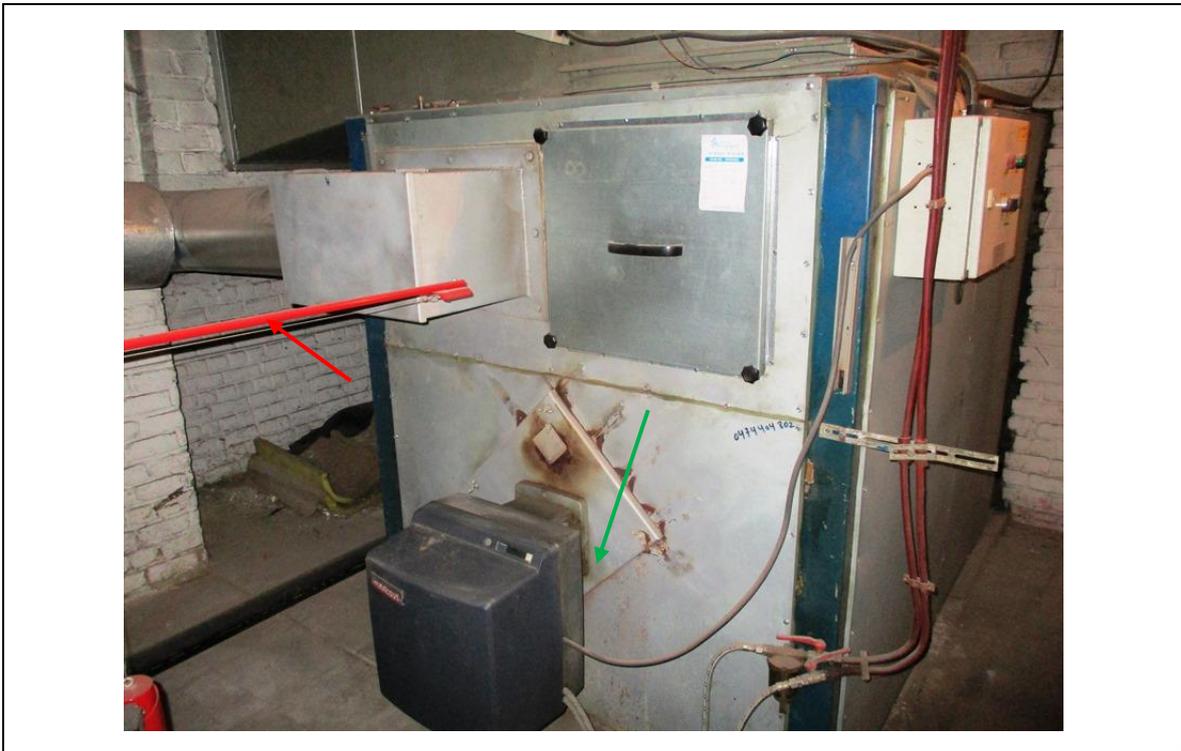
Niveau	Local / Endroit	Matériau	Amiante
<b>Photo 13</b>	-1	Grande chaufferie	Joint de brûleur de la chaudière	NON

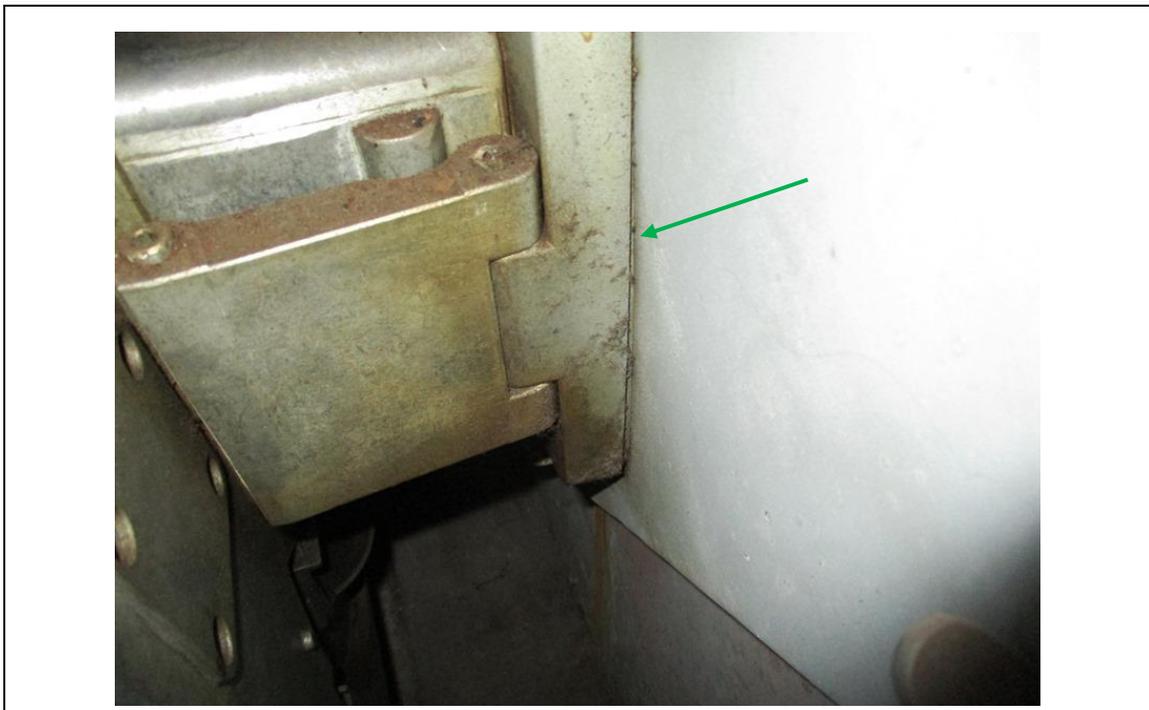
Niveau	Local / Endroit	Matériau	Amiante
<b>Photo 14</b>	-1	Grande chaufferie	Joint de brûleur de la chaudière	NON

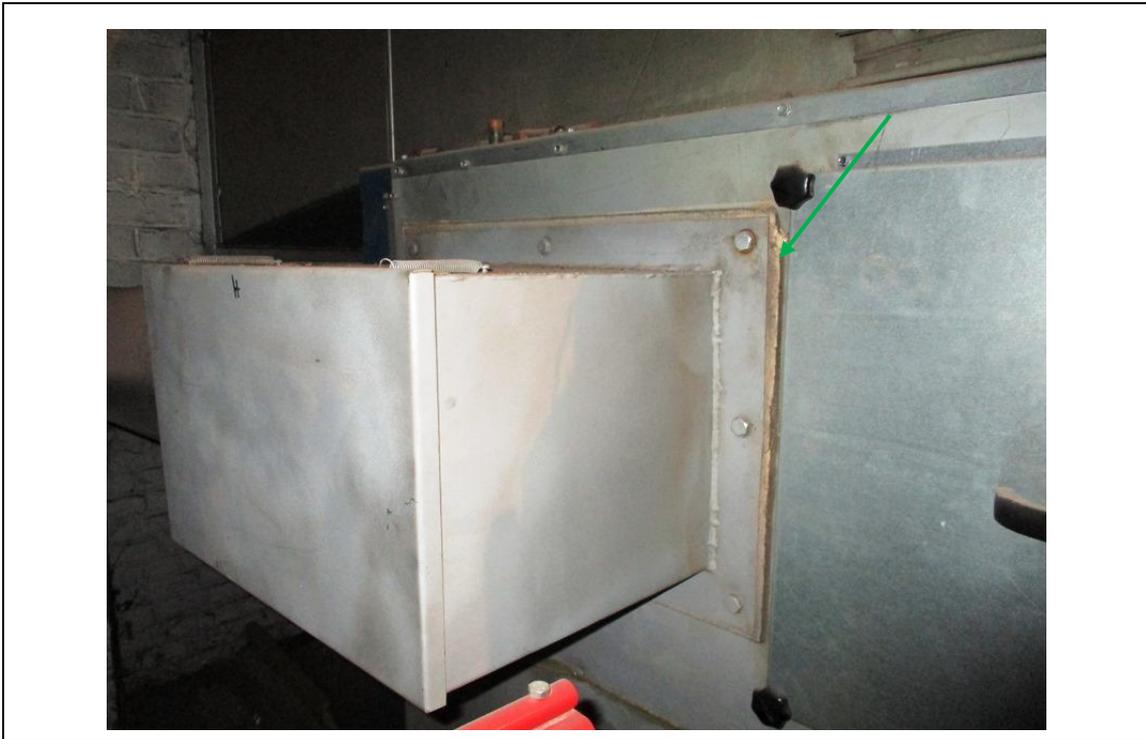
Niveau	Local / Endroit	Matériau	Amiante
<b>Photo 15</b>	-1	Grande chaufferie	Joint à la sortie du conduit des fumées	NON

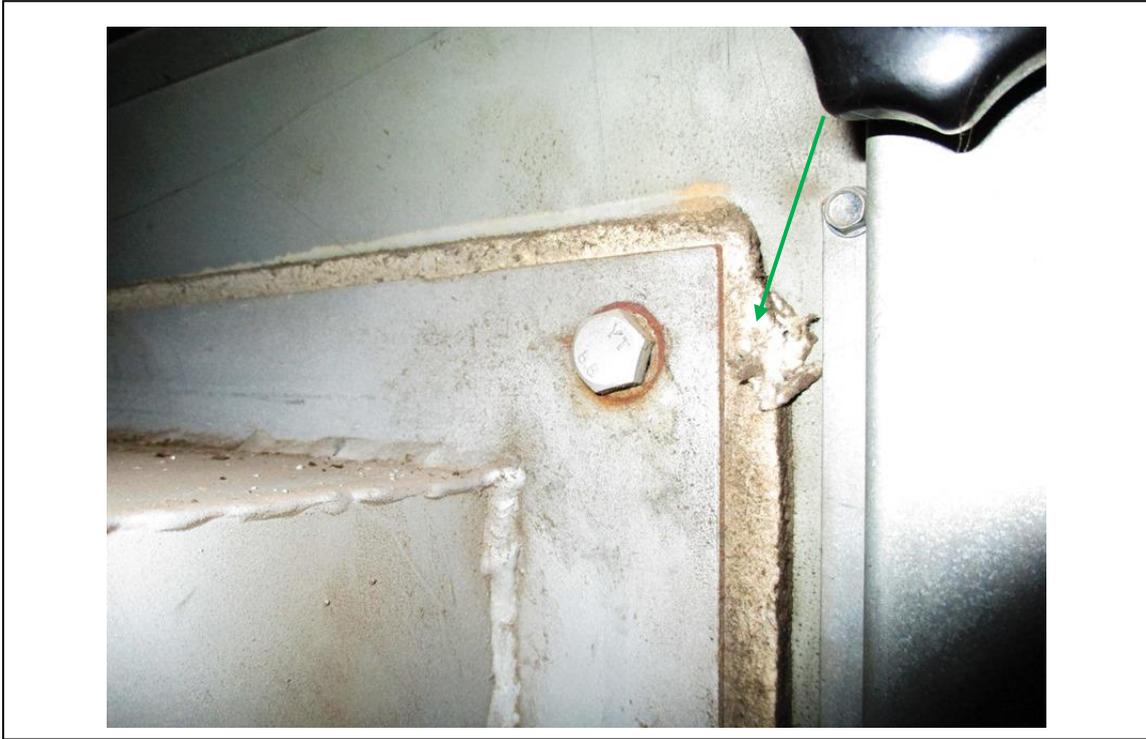
Niveau	Local / Endroit	Matériau	Amiante
<b>Photo 16</b>	-1	Grande chaufferie	Joint à la sortie du conduit des fumées	NON

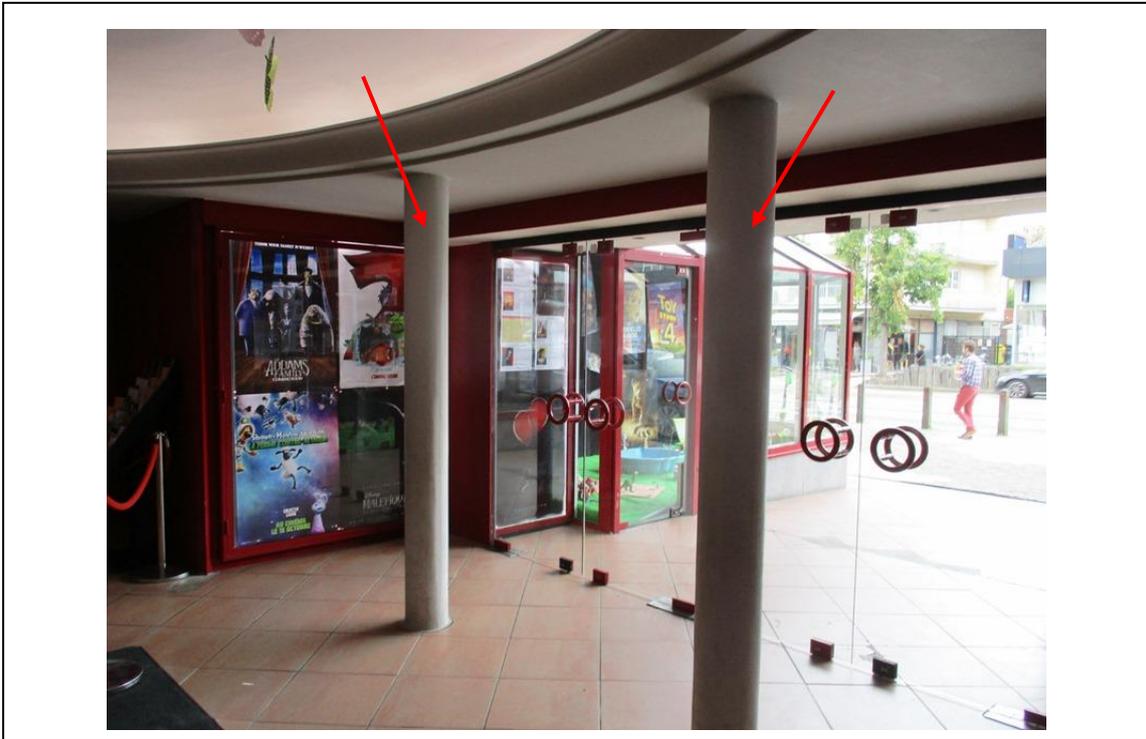
Niveau	Local / Endroit	Matériau	Amiante
<b>Photo 17</b>	0	Hall d'entrée principal	Pilastres en fibrociment	Connu comme contenant de l'amiante

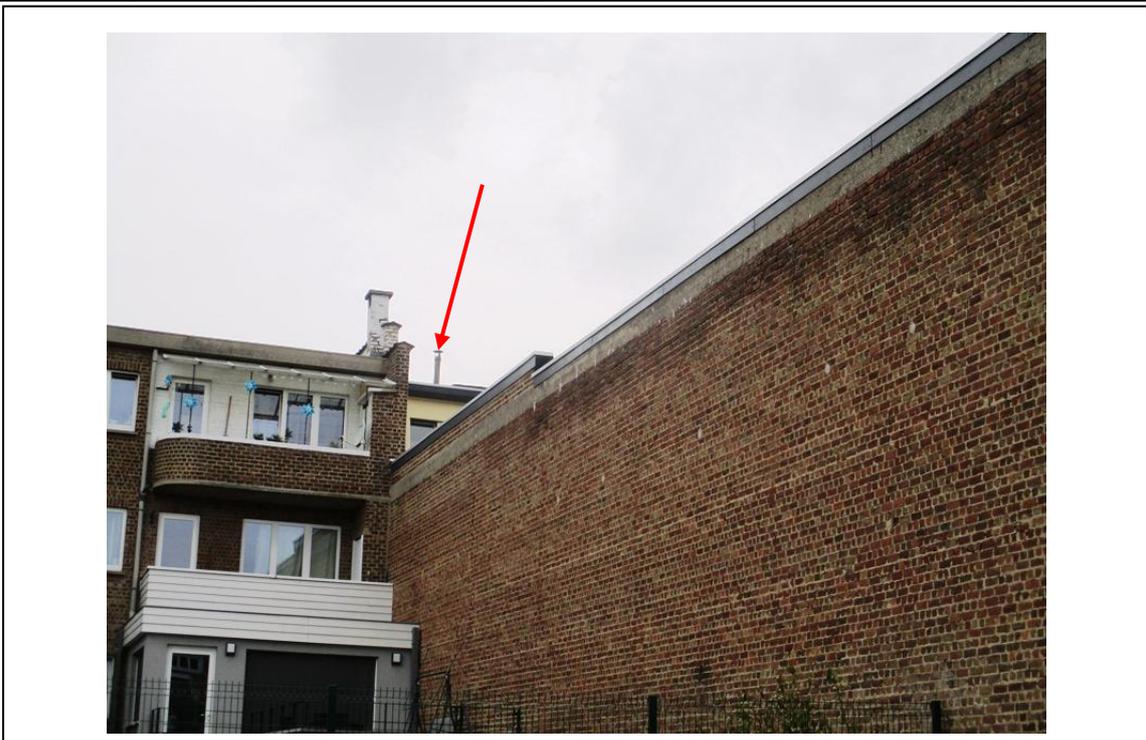
Niveau	Local / Endroit	Matériau	Amiante
<b>Photo 18</b>	/	Toiture supérieure de l'appartement	Conduit de cheminée en fibrociment	Connu comme contenant de l'amiante

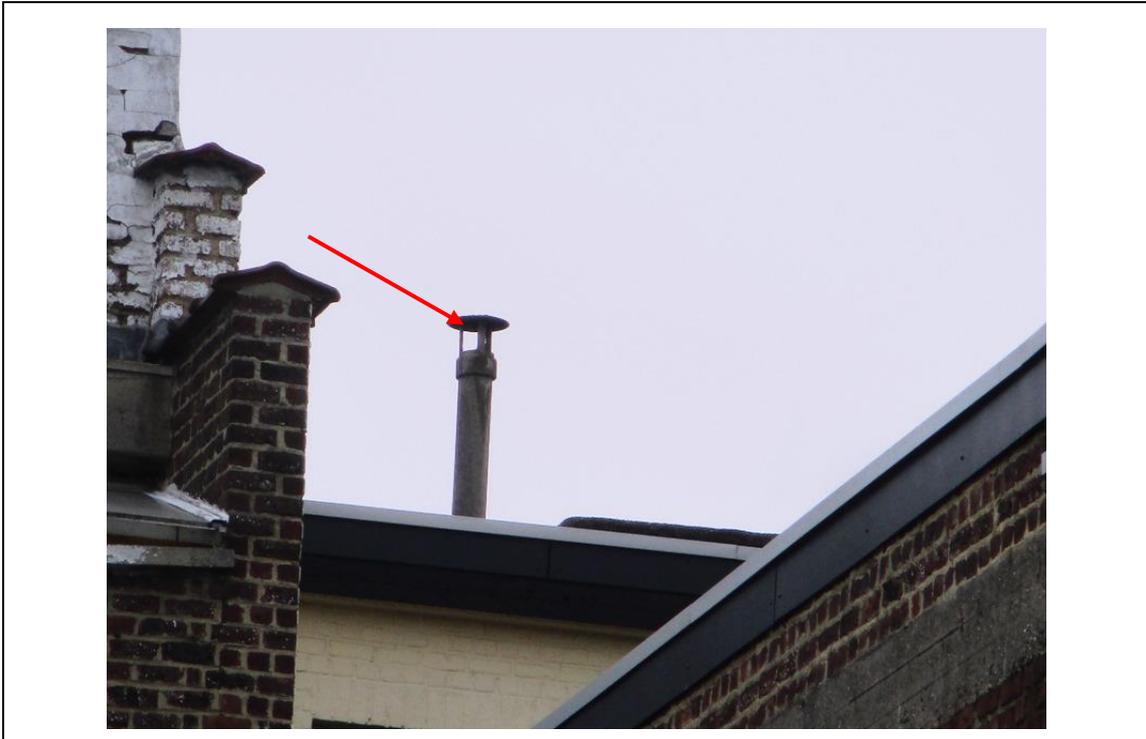
Niveau	Local / Endroit	Matériau	Amiante
<b>Photo 19</b>	/	Toiture supérieure de l'appartement	Conduit de cheminée en fibrociment	Connu comme contenant de l'amiante

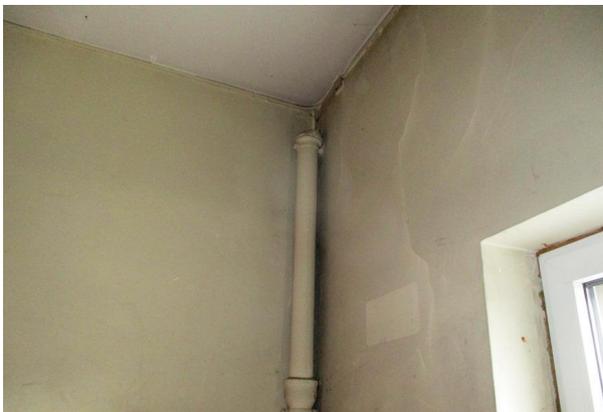
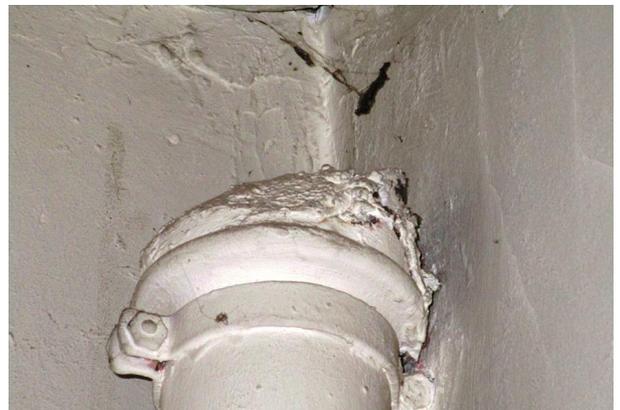
FICHE	Niveau	Local / Endroit	Matériau	Présence amiante
1	+1	Etage technique partie de gauche	Cordelette amiante au niveau des raccords des tuyaux en fonte	Connu comme contenant de l'amiante

Type d'amiante		Etat		Friabilité	
<input checked="" type="checkbox"/>	Non analysé mais connu comme contenant de l'amiante (chrysotile minimum)	<input checked="" type="checkbox"/>	Bon état général	<input checked="" type="checkbox"/>	Friable
<b>Risque de détérioration accidentelle</b>		<b>Local confiné</b>		<b>Ventilation - Vibration</b>	
<input checked="" type="checkbox"/>	Très faible	<input checked="" type="checkbox"/>	Oui	<input checked="" type="checkbox"/>	Léger
<b>Personnes directement concernée</b>		<b>Occupation</b>		<b>Accessibilité</b>	
<input checked="" type="checkbox"/>	Peu (- de 3)	<input checked="" type="checkbox"/>	Peu fréquenté	<input checked="" type="checkbox"/>	Difficile d'accès
<b>Activité pouvant donner lieu à une exposition à l'amiante</b>					
<input checked="" type="checkbox"/>	Travaux	<input type="checkbox"/>	/		
<input type="checkbox"/>	/	<input type="checkbox"/>	/		
<b>CONSEIL</b>

<input checked="" type="checkbox"/>	Contrôle annuel de l'état du matériau	<input type="checkbox"/>	/		
<input type="checkbox"/>	/	<input type="checkbox"/>	/

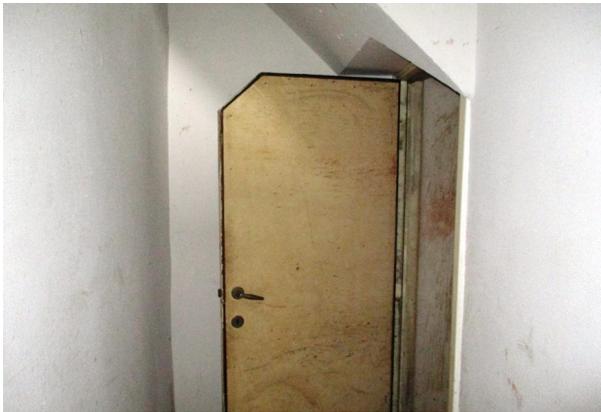
FICHE	Niveau	Local / Endroit	Matériau	Présence amiante
2	0	Hall accès aux caves	Panneaux de porte en fibrociment	Connu comme contenant de l'amiante

Type d'amiante		Etat		Friabilité	
<input checked="" type="checkbox"/>	Non analysé mais connu comme contenant de l'amiante (chrysotile minimum)	<input checked="" type="checkbox"/>	Bon état général	<input checked="" type="checkbox"/>	Non friable
Risque de détérioration accidentelle		Local confiné		Ventilation - Vibration	
<input checked="" type="checkbox"/>	Faible	<input checked="" type="checkbox"/>	Oui	<input checked="" type="checkbox"/>	Léger
Personnes directement concernée		Occupation		Accessibilité	
<input checked="" type="checkbox"/>	Moyen (3-10)	<input checked="" type="checkbox"/>	Très peu fréquenté	<input checked="" type="checkbox"/>	Facile d'accès
Activité pouvant donner lieu à une exposition à l'amiante					
<input checked="" type="checkbox"/>	Travaux	<input type="checkbox"/>	/		
<input type="checkbox"/>	/	<input type="checkbox"/>	/		
CONSEIL					
<input checked="" type="checkbox"/>	Contrôle annuel de l'état du matériau	<input type="checkbox"/>	/

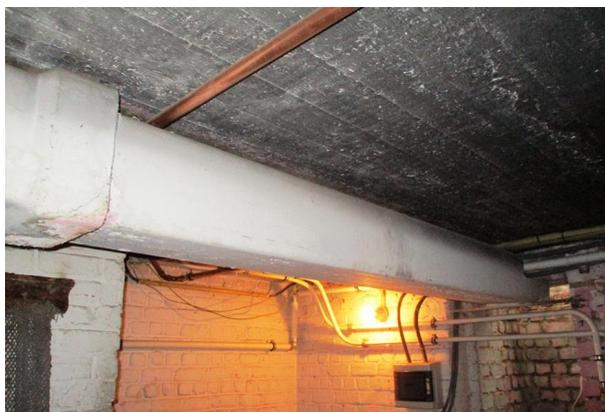
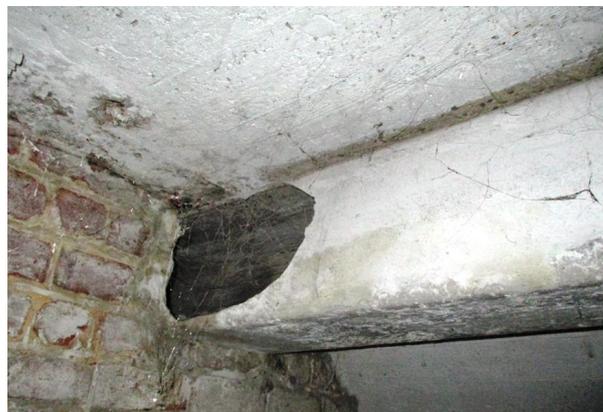
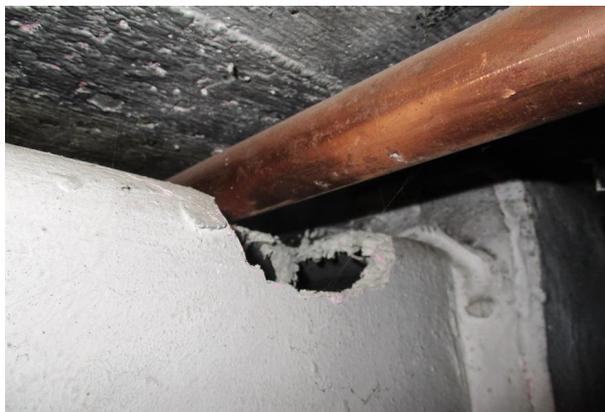
FICHE	Niveau	Local / Endroit	Matériau	Présence amiante
3	-1	Voir conclusion	Gaines d'aération en fibrociment	Connu comme contenant de l'amiante

Type d'amiante		Etat		Friabilité	
<input checked="" type="checkbox"/>	Non analysé mais connu comme contenant de l'amiante (chrysotile minimum)	<input checked="" type="checkbox"/>	Légèrement dégradé	<input checked="" type="checkbox"/>	Non friable
Risque de détérioration accidentelle		Local confiné		Ventilation - Vibration	
<input checked="" type="checkbox"/>	Faible	<input checked="" type="checkbox"/>	Oui	<input checked="" type="checkbox"/>	Moyen
Personnes directement concernée		Occupation		Accessibilité	
<input checked="" type="checkbox"/>	Peu (- de 3)	<input checked="" type="checkbox"/>	Très peu fréquenté	<input checked="" type="checkbox"/>	Facile d'accès
Activité pouvant donner lieu à une exposition à l'amiante					
<input checked="" type="checkbox"/>	Travaux	<input type="checkbox"/>	/		
<input type="checkbox"/>	/	<input type="checkbox"/>	/		
CONSEIL					
<input checked="" type="checkbox"/>	Encapsulation	<input type="checkbox"/>	/

<input checked="" type="checkbox"/>	Contrôle annuel de l'état du matériau	<input type="checkbox"/>	/

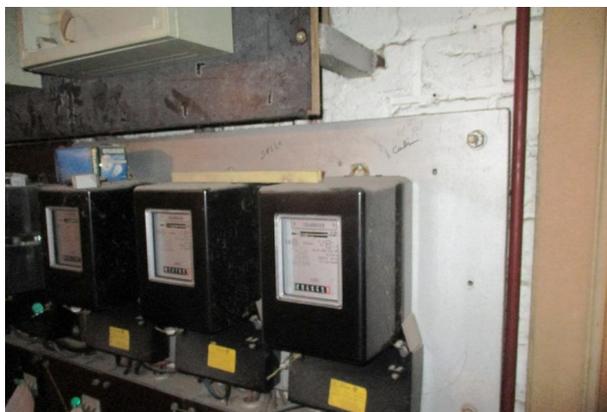
FICHE	Niveau	Local / Endroit	Matériau	Présence amiante
4	-1	Local compteurs eau / électricité	Plaque de Massal / Fibrociment, support de compteur électrique	Connu comme contenant de l'amiante

Type d'amiante		Etat		Friabilité	
<input checked="" type="checkbox"/>	Non analysé mais connu comme contenant de l'amiante (chrysotile minimum)	<input checked="" type="checkbox"/>	Bon état général	<input checked="" type="checkbox"/>	Non friable
<b>Risque de détérioration accidentelle</b>		<b>Local confiné</b>		<b>Ventilation - Vibration</b>	
<input checked="" type="checkbox"/>	Très faible	<input checked="" type="checkbox"/>	Oui	<input checked="" type="checkbox"/>	Léger
<b>Personnes directement concernée</b>		<b>Occupation</b>		<b>Accessibilité</b>	
<input checked="" type="checkbox"/>	Peu (- de 3)	<input checked="" type="checkbox"/>	Peu fréquenté	<input checked="" type="checkbox"/>	Facile d'accès
<b>Activité pouvant donner lieu à une exposition à l'amiante</b>					
<input checked="" type="checkbox"/>	Travaux d'électricité	<input type="checkbox"/>	/		
<input type="checkbox"/>	/	<input type="checkbox"/>	/

<b>CONSEIL</b>					
<input checked="" type="checkbox"/>	Contrôle annuel de l'état du matériau	<input type="checkbox"/>	/		
<input checked="" type="checkbox"/>	Ne pas percer	<input type="checkbox"/>	/

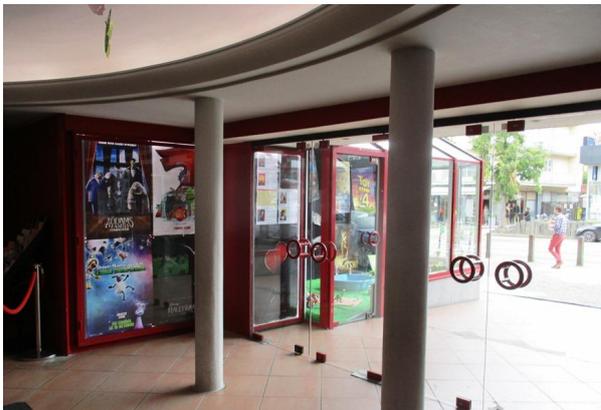
FICHE	Niveau	Local / Endroit	Matériau	Présence amiante
5	0	Hall d'entrée principal	Pilastres en fibrociment	Connu comme contenant de l'amiante

Type d'amiante		Etat		Friabilité	
<input checked="" type="checkbox"/>	Non analysé mais connu comme contenant de l'amiante (chrysotile minimum)	<input checked="" type="checkbox"/>	Bon état général	<input checked="" type="checkbox"/>	Non friable
<b>Risque de détérioration accidentelle</b>		<b>Local confiné</b>		<b>Ventilation - Vibration</b>	
<input checked="" type="checkbox"/>	Faible	<input checked="" type="checkbox"/>	Oui	<input checked="" type="checkbox"/>	Léger
<b>Personnes directement concernée</b>		<b>Occupation</b>		<b>Accessibilité</b>	
<input checked="" type="checkbox"/>	Important (10-50)	<input checked="" type="checkbox"/>	Peu fréquenté	<input checked="" type="checkbox"/>	Facile d'accès
<b>Activité pouvant donner lieu à une exposition à l'amiante</b>					
<input checked="" type="checkbox"/>	Travaux	<input type="checkbox"/>	/		
<input type="checkbox"/>	/	<input type="checkbox"/>	/		
<b>CONSEIL</b>

<input checked="" type="checkbox"/>	Contrôle annuel de l'état du matériau	<input type="checkbox"/>	/		
<input checked="" type="checkbox"/>	Ne pas poncer	<input type="checkbox"/>	/

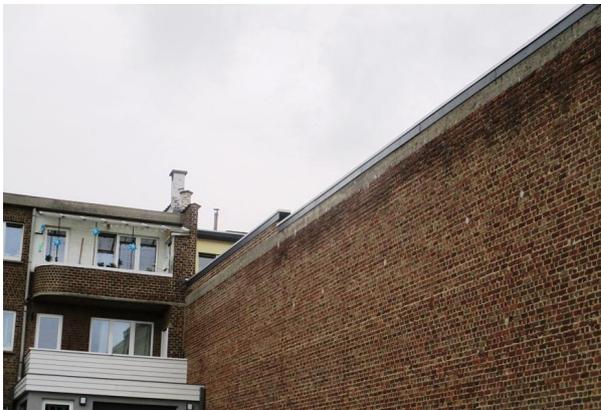
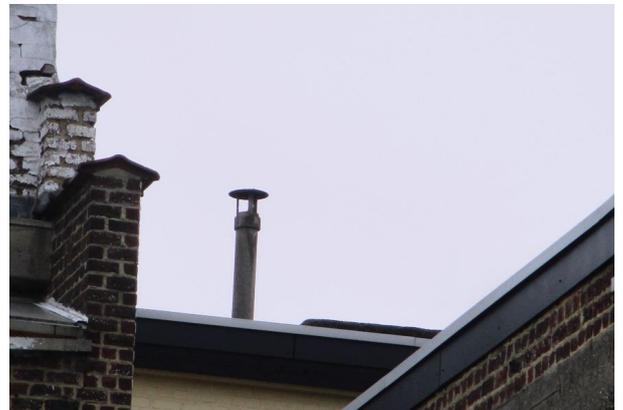
FICHE	Niveau	Local / Endroit	Matériau	Présence amiante
6	/	Toiture supérieure de l'appartement	Conduit de cheminée en fibrociment	Connu comme contenant de l'amiante

Type d'amiante		Etat		Friabilité	
<input checked="" type="checkbox"/>	Non analysé mais connu comme contenant de l'amiante (chrysotile minimum)	<input checked="" type="checkbox"/>	Bon état général	<input checked="" type="checkbox"/>	Non friable
<b>Risque de détérioration accidentelle</b>		<b>Local confiné</b>		<b>Ventilation - Vibration</b>	
<input checked="" type="checkbox"/>	Très faible	<input checked="" type="checkbox"/>	Non	<input checked="" type="checkbox"/>	Moyen
<b>Personnes directement concernée</b>		<b>Occupation</b>		<b>Accessibilité</b>	
<input checked="" type="checkbox"/>	Peu (- de 3)	<input checked="" type="checkbox"/>	Peu fréquenté	<input checked="" type="checkbox"/>	Difficile d'accès
<b>Activité pouvant donner lieu à une exposition à l'amiante</b>					
<input checked="" type="checkbox"/>	Ramonage	<input type="checkbox"/>	/		
<input type="checkbox"/>	/	<input type="checkbox"/>	/		
<b>CONSEIL</b>

<input checked="" type="checkbox"/>	Contrôle annuel de l'état du matériau	<input type="checkbox"/>	/		
<input type="checkbox"/>	/	<input type="checkbox"/>	/
