Nos références: CBC-R19/316.7.

Date du rapport : 18-09-19

RAPPORT D'INVENTAIRE AMIANTE NON DESTRUCTIF
Les Pilotis : Avenue Orban 94 à 1150 Woluwe-Saint-Pierre

Inspection réalisée le 11-09-19.

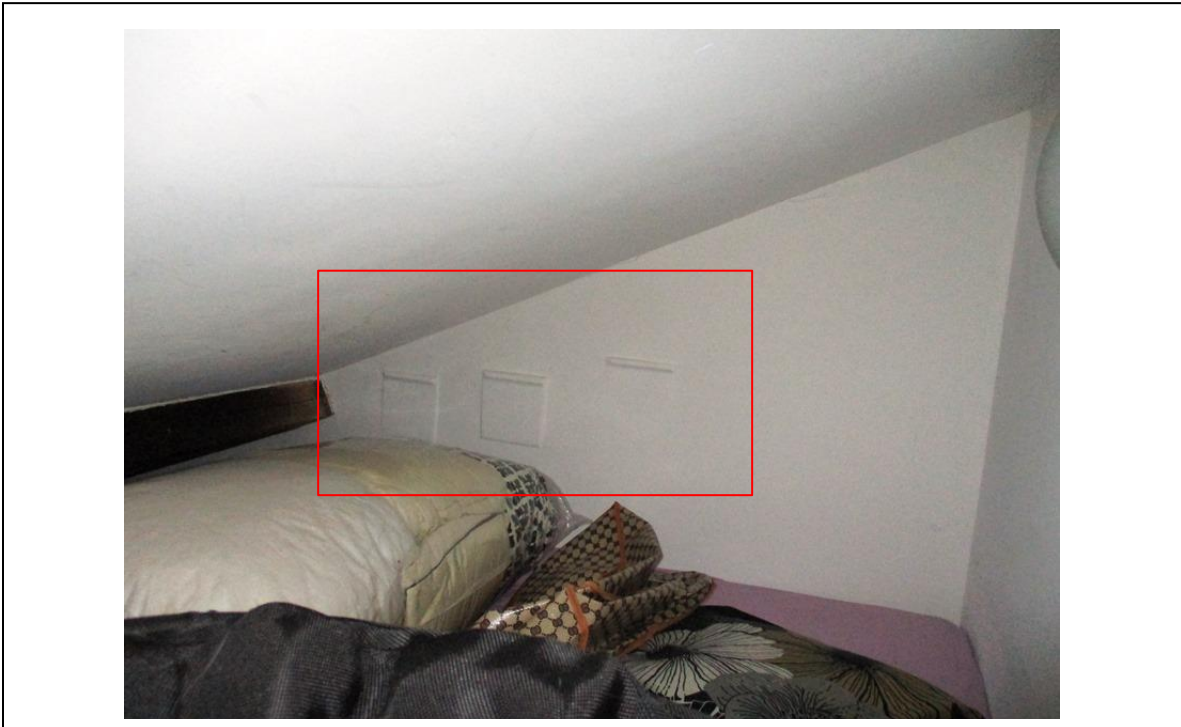
Niveau	Local / Endroit	Matériau	Amiante
Photo 1	+4	Appartement / Mezzanine	Regards de cheminée en fibrociment	Connu comme contenant de l'amiante

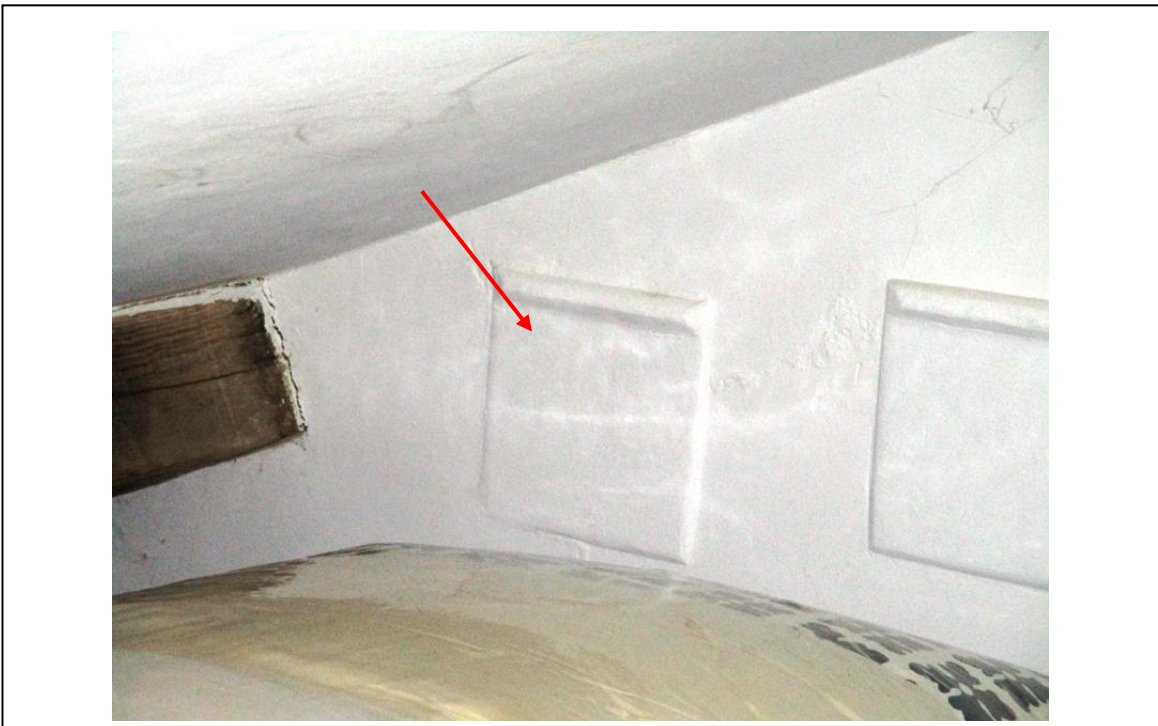
Niveau	Local / Endroit	Matériau	Amiante
Photo 2	+4	Appartement / Mezzanine	Regards de cheminée en fibrociment	Connu comme contenant de l'amiante

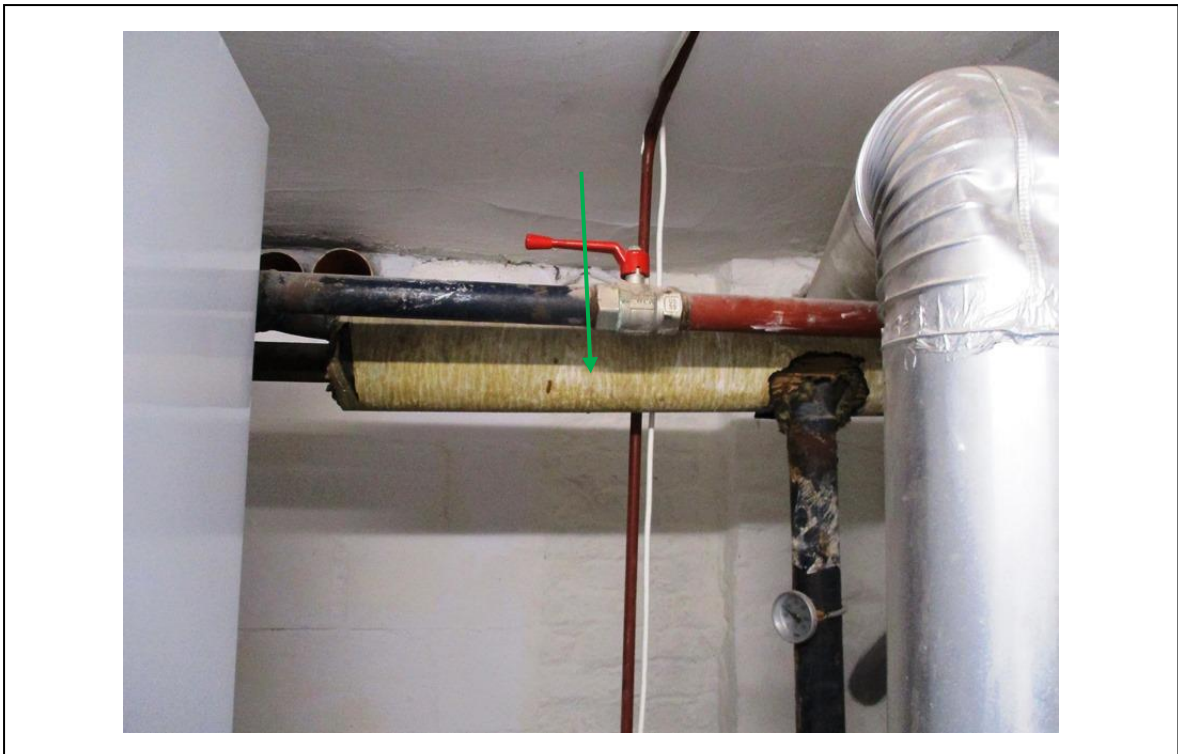
Niveau	Local / Endroit	Matériau	Amiante
Photo 3	-1	Chaufferie	Roofing de calorifuge	NON

Les résultats ci-dessous sont obtenus en tant que laboratoire agréé par le SPF ETCS			Hors agrément
Référence a-ULaB	Description par le client	Type(s) d'amiante présent(s)	Autre(s) type(s) de fibre(s)
191545-003-001	001 Roofing de calorifuge	//	FO
Fin des résultats obtenus en tant que laboratoire agréé par le SPF ETCS

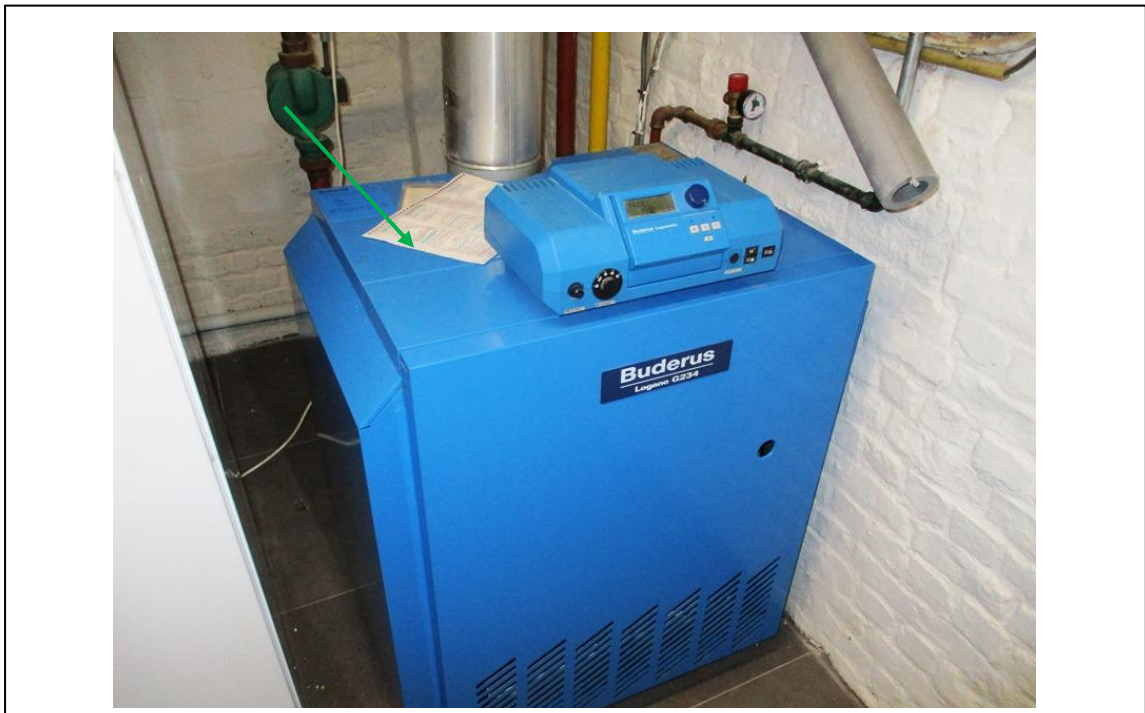
Niveau	Local / Endroit	Matériau	Amiante
Photo 4	-1	Chaufferie	Joints de chaudière	NON

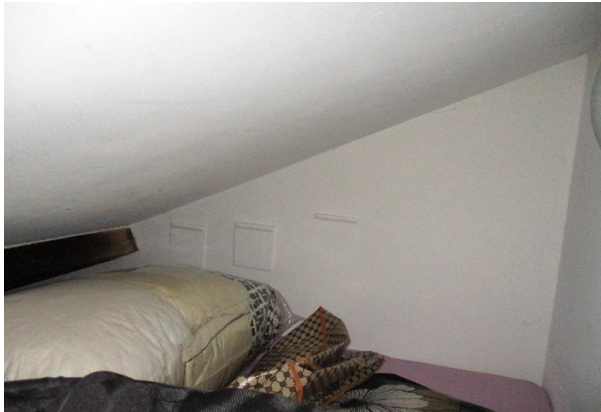
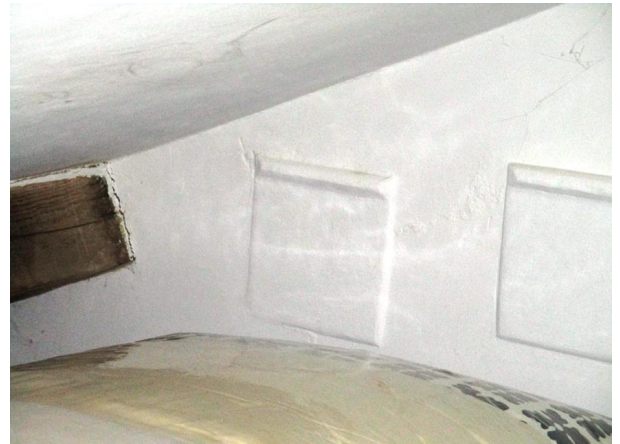
FICHE	Niveau	Local / Endroit	Matériau	Présence amiante
1	+4	Appartement / Mezzanine	Regards de cheminée en fibrociment	Connu comme contenant de l'amiante

Type d'amiante		Etat		Friabilité	
<input checked="" type="checkbox"/>	Non analysé mais connu comme contenant de l'amiante (chrysotile minimum)	<input checked="" type="checkbox"/>	Bon état général	<input checked="" type="checkbox"/>	Non friable
Risque de détérioration accidentelle		Local confiné		Ventilation - Vibration	
<input checked="" type="checkbox"/>	Très faible	<input checked="" type="checkbox"/>	Oui	<input checked="" type="checkbox"/>	Léger
Personnes directement concernée		Occupation		Accessibilité	
<input checked="" type="checkbox"/>	Peu (- de 3)	<input checked="" type="checkbox"/>	Peu fréquenté	<input checked="" type="checkbox"/>	Facile d'accès
Activité pouvant donner lieu à une exposition à l'amiante					
<input checked="" type="checkbox"/>	Travaux	<input type="checkbox"/>	/		
<input checked="" type="checkbox"/>	Ramonage	<input type="checkbox"/>	/		
CONSEIL					
<input checked="" type="checkbox"/>	Contrôle annuel de l'état du matériau	<input type="checkbox"/>	/
