Nos références: CBC-R19/316.9.

Date du rapport : 23-09-19

RAPPORT D'INVENTAIRE AMIANTE NON DESTRUCTIF
Le Coup de Pouce : Rue Mareyde 1 à 1150 Woluwe-Saint-Pierre

Inspection réalisée le 06-09-19.

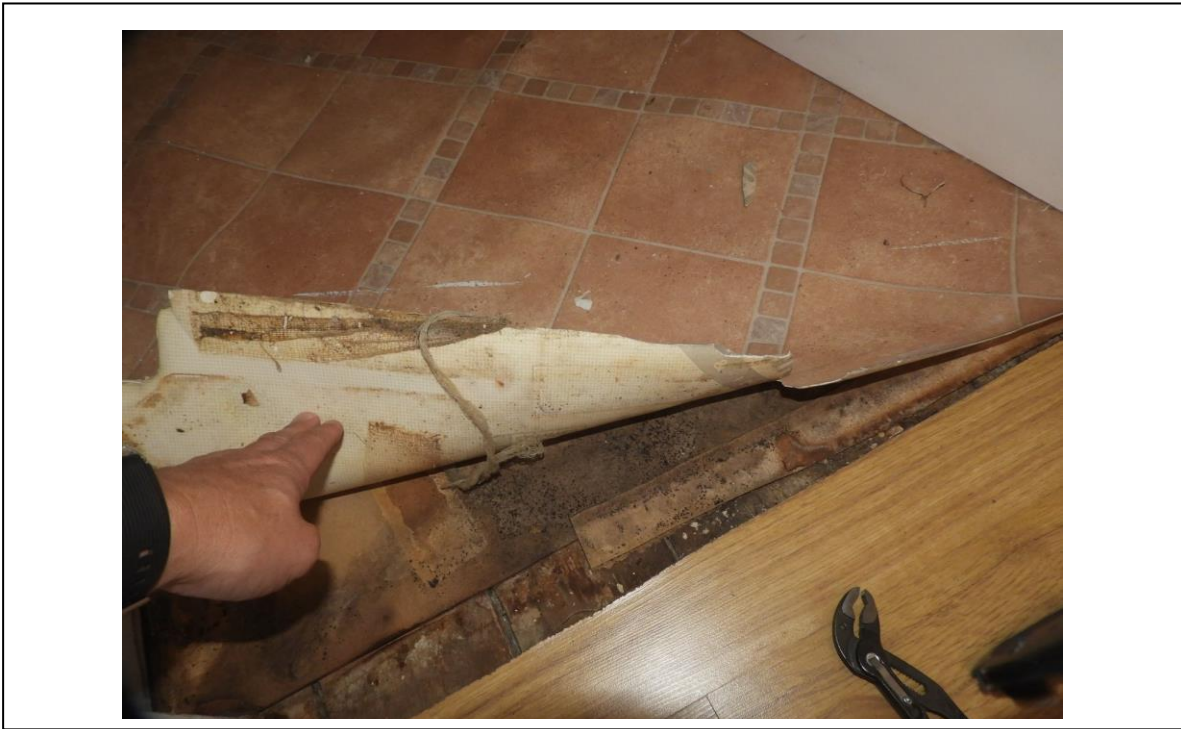
Niveau	Local / Endroit	Matériau	Amiante
Photo 1	+1	Salle de bain	Revêtement de sol	NON

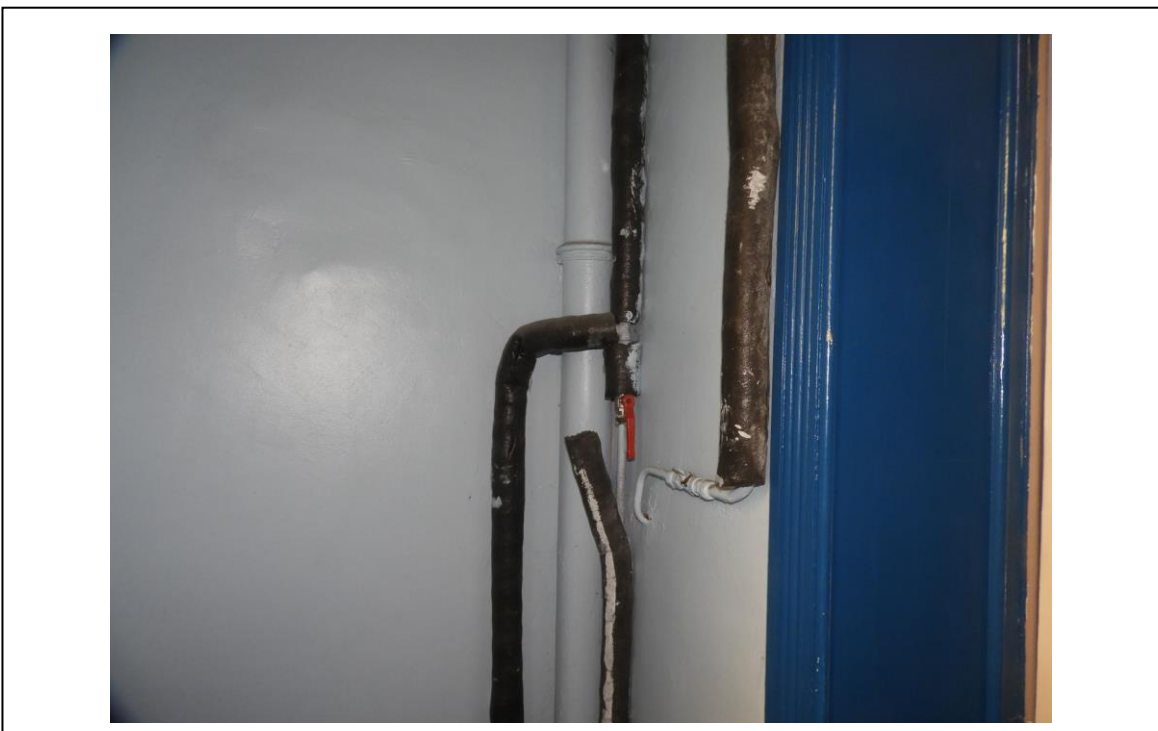
Niveau	Local / Endroit	Matériau	Amiante
Photo 2	+1	WC	Conduit en amiante ciment	Connu comme contenant de l'amiante

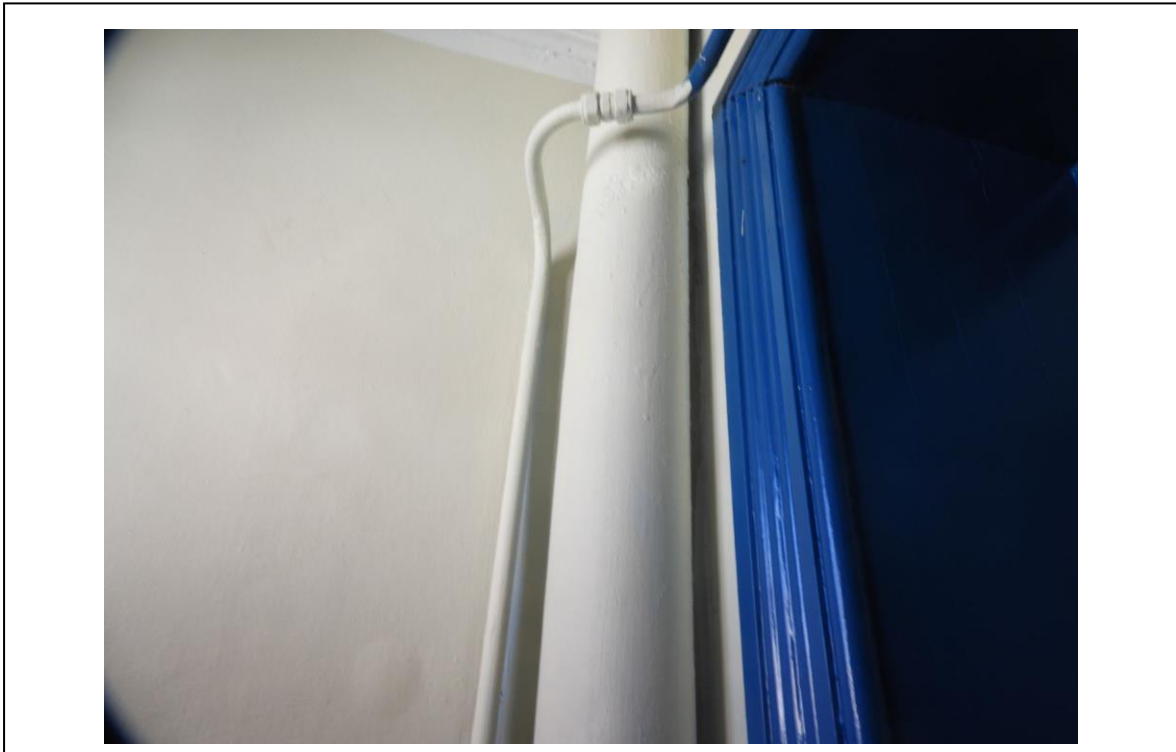
Niveau	Local / Endroit	Matériau	Amiante
Photo 3	+2	WC	Conduit en amiante ciment	Connu comme contenant de l'amiante

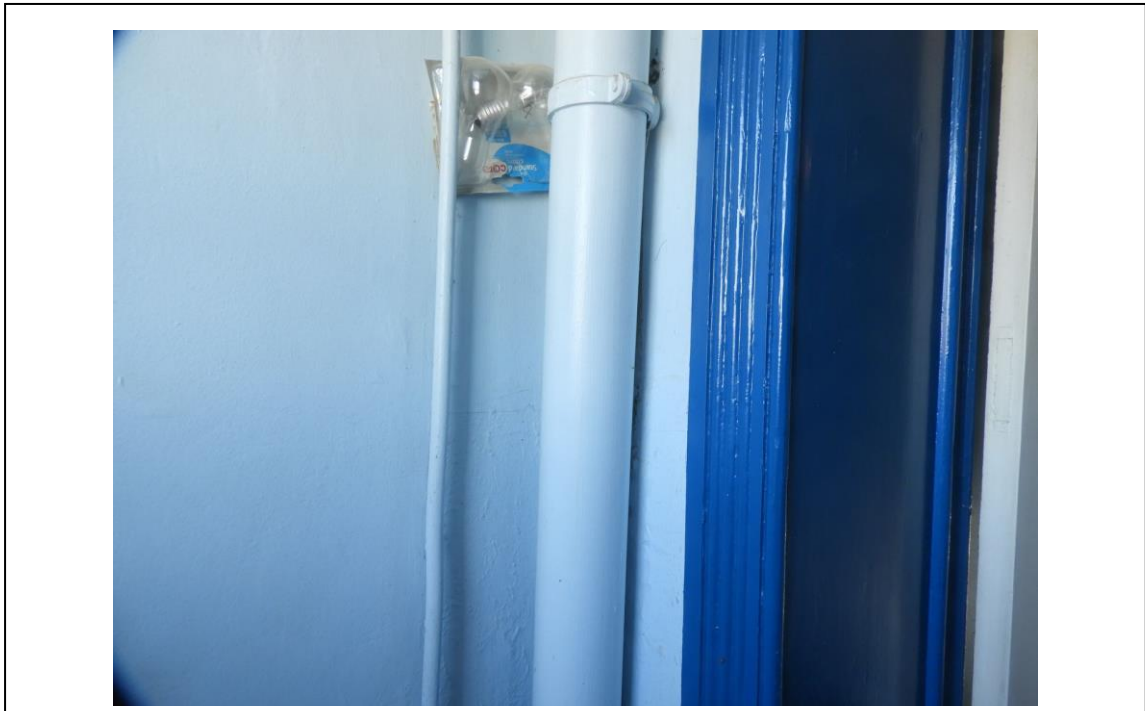
Niveau	Local / Endroit	Matériau	Amiante
Photo 4	+1	WC	Descente d'eau	NON

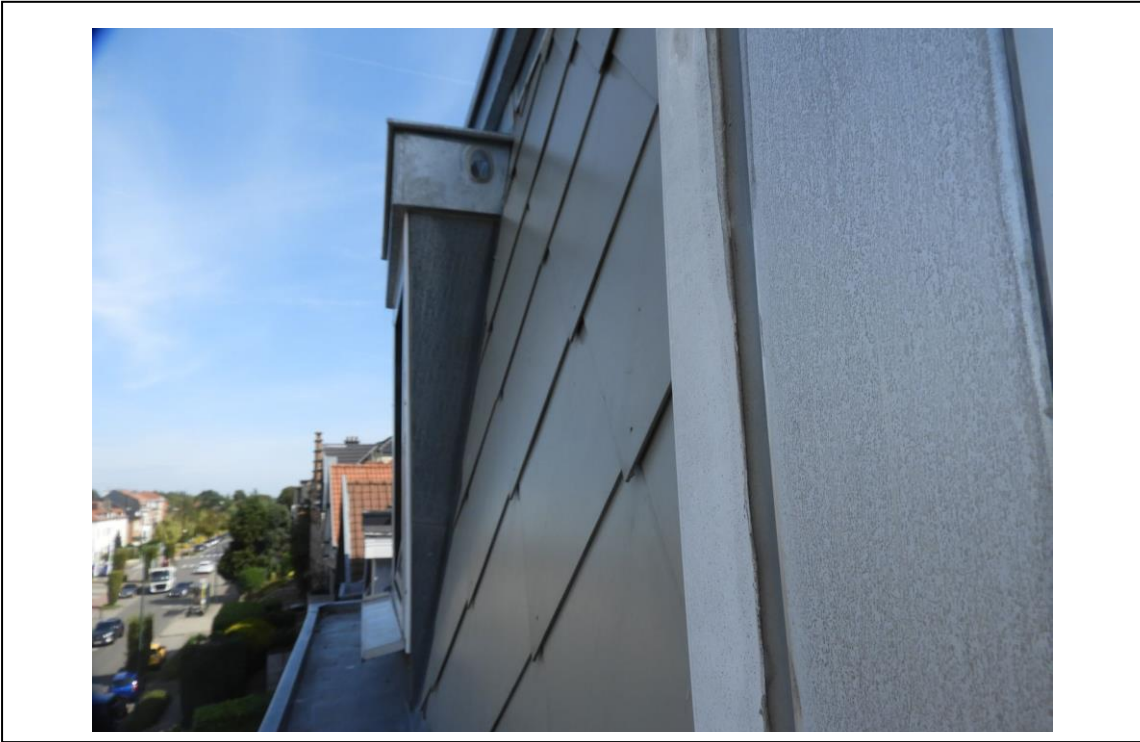
Niveau	Local / Endroit	Matériau	Amiante
Photo 5	/	Toiture	Ardoises en amiante ciment	Connu comme contenant de l'amiante

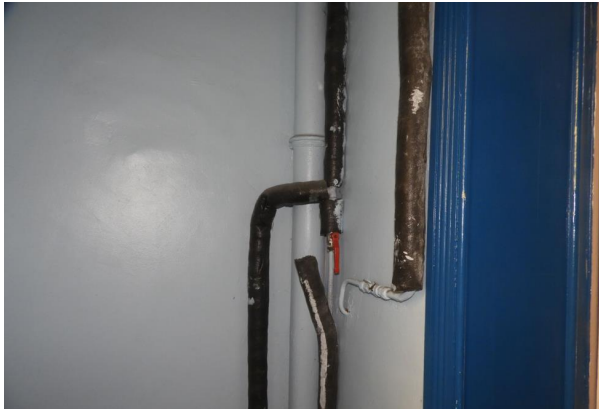
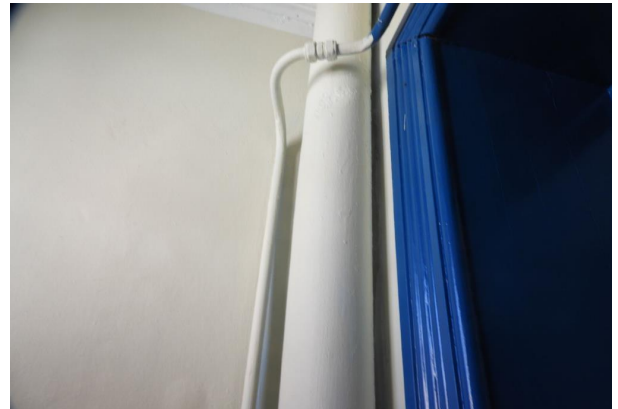
FICHE	Niveau	Local / Endroit	Matériau	Présence amiante
1		Voir conclusion	Conduit en amiante ciment	Connu comme contenant de l'amiante

Type d'amiante		Etat		Friabilité	
<input checked="" type="checkbox"/>	Non analysé mais connu comme contenant de l'amiante (chrysotile minimum)	<input checked="" type="checkbox"/>	Bon état général	<input checked="" type="checkbox"/>	Non friable
Risque de détérioration accidentelle		Local confiné		Ventilation - Vibration	
<input checked="" type="checkbox"/>	Très faible	<input checked="" type="checkbox"/>	Oui	<input checked="" type="checkbox"/>	Léger
Personnes directement concernée		Occupation		Accessibilité	
<input checked="" type="checkbox"/>	Moyen (3-10)	<input checked="" type="checkbox"/>	Peu fréquenté	<input checked="" type="checkbox"/>	Facile d'accès
Activité pouvant donner lieu à une exposition à l'amiante					
<input checked="" type="checkbox"/>	Travaux	<input type="checkbox"/>	/		
<input type="checkbox"/>	/	<input type="checkbox"/>	/		
CONSEIL					
<input checked="" type="checkbox"/>	Contrôle annuel de l'état du matériau	<input type="checkbox"/>	/

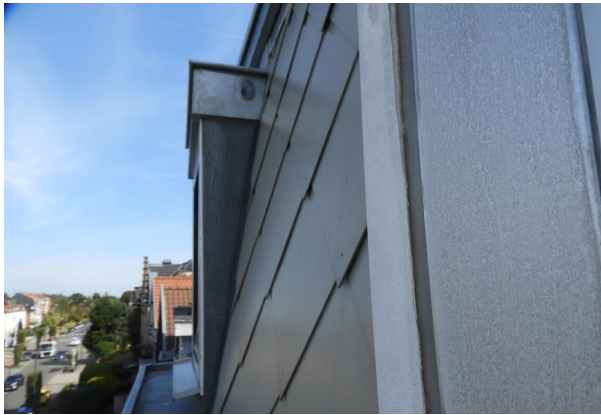
FICHE	Niveau	Local / Endroit	Matériau	Présence amiante
2	/	Toiture	Ardoises en amiante ciment	Connu comme contenant de l'amiante

Type d'amiante		Etat		Friabilité	
<input checked="" type="checkbox"/>	Non analysé mais connu comme contenant de l'amiante (chrysotile minimum)	<input checked="" type="checkbox"/>	Bon état général	<input checked="" type="checkbox"/>	Non friable
Risque de détérioration accidentelle		Local confiné		Ventilation - Vibration	
<input checked="" type="checkbox"/>	Très faible	<input checked="" type="checkbox"/>	Non	<input checked="" type="checkbox"/>	Moyen
Personnes directement concernée		Occupation		Accessibilité	
<input checked="" type="checkbox"/>	Peu (- de 3)	<input checked="" type="checkbox"/>	Peu fréquenté	<input checked="" type="checkbox"/>	Difficile d'accès
Activité pouvant donner lieu à une exposition à l'amiante					
<input checked="" type="checkbox"/>	Travaux en toiture	<input type="checkbox"/>	/		
<input type="checkbox"/>	/	<input type="checkbox"/>	/		
CONSEIL					
<input checked="" type="checkbox"/>	Contrôle annuel de l'état du matériau	<input type="checkbox"/>	/
