Nos références: CBC-R19/316.29.

Date du rapport : 10-10-19

**RAPPORT D'INVENTAIRE AMIANTE NON DESTRUCTIF**  
**Rue Louis Thys 6 à 1150 Woluwe-Saint-Pierre**

Inspection réalisée le 09-10-19.

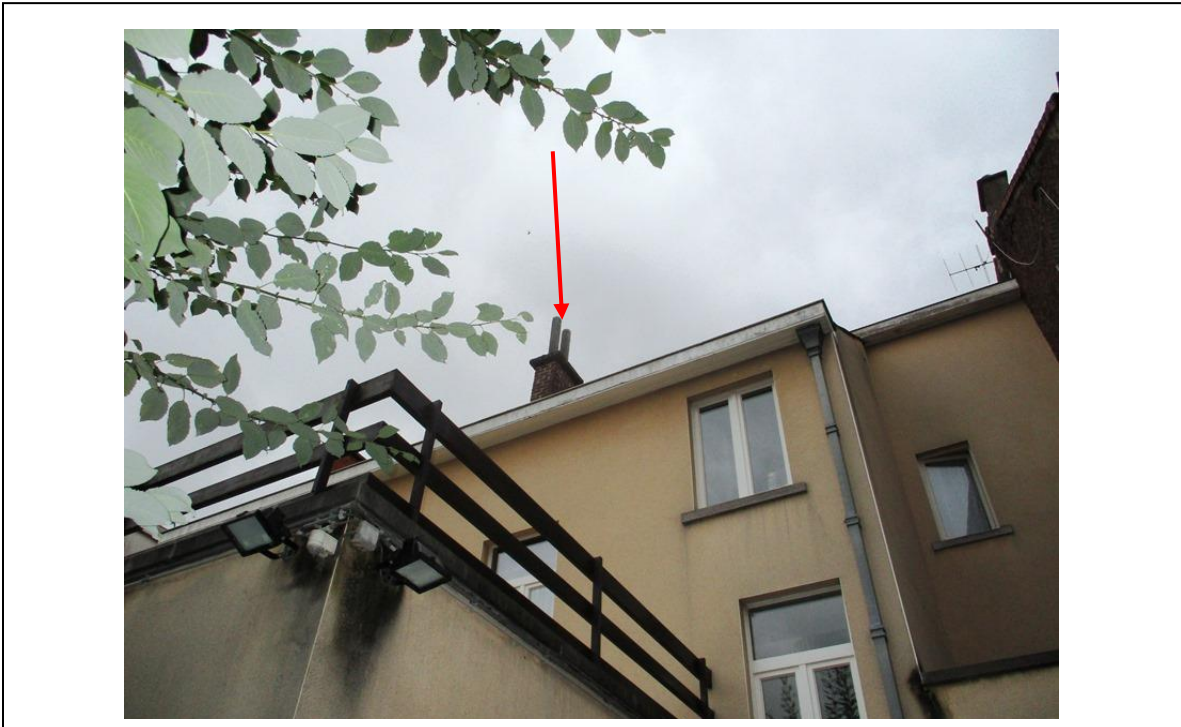
Niveau	Local / Endroit	Matériau	Référence Echantillon	Photo	Fiche	Métre estimatif	Présence amiante	Friable	Conseil
/	Toiture versant arrière	Conduits de cheminée en fibrociment	/	1-2	1	2 pièces de +/- 1,5 m	Connu comme contenant de l'amiante (*)	Non	Contrôle annuel

Niveau	Local / Endroit	Matériau	Amiante
<b>Photo 1</b>	/	Toiture versant arrière	Conduits de cheminée en fibrociment	Connu comme contenant de l'amiante

Type d'amiante		Etat		Friabilité	
<input checked="" type="checkbox"/>	Non analysé mais connu comme contenant de l'amiante (chrysotile minimum)	<input checked="" type="checkbox"/>	Bon état général	<input checked="" type="checkbox"/>	Non friable
Risque de détérioration accidentelle		Local confiné		Ventilation - Vibration	
<input checked="" type="checkbox"/>	Très faible	<input checked="" type="checkbox"/>	Non	<input checked="" type="checkbox"/>	Moyen
Personnes directement concernée		Occupation		Accessibilité	
<input checked="" type="checkbox"/>	Peu (- de 3)	<input checked="" type="checkbox"/>	Peu fréquenté	<input checked="" type="checkbox"/>	Difficile d'accès
Activité pouvant donner lieu à une exposition à l'amiante					
<input checked="" type="checkbox"/>	Ramonage	<input type="checkbox"/>	/		
<input checked="" type="checkbox"/>	Travaux en toiture	<input type="checkbox"/>	/		
CONSEIL					
<input checked="" type="checkbox"/>	Contrôle annuel de l'état du matériau	<input type="checkbox"/>	/

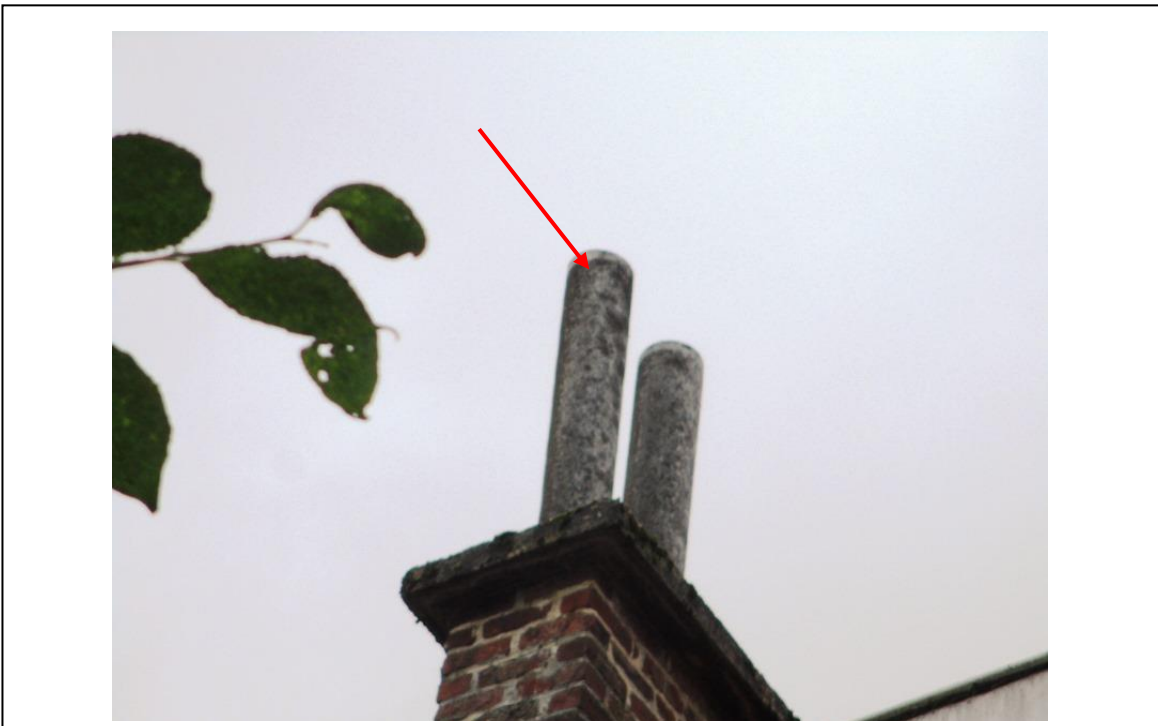
Niveau	Local / Endroit	Matériau	Amiante
<b>Photo 2</b>	/	Toiture versant arrière	Conduits de cheminée en fibrociment	Connu comme contenant de l'amiante

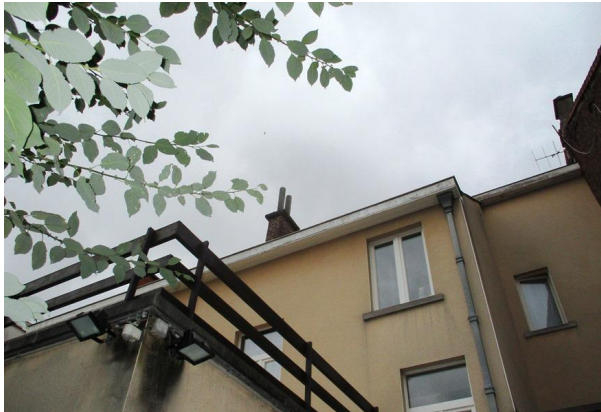
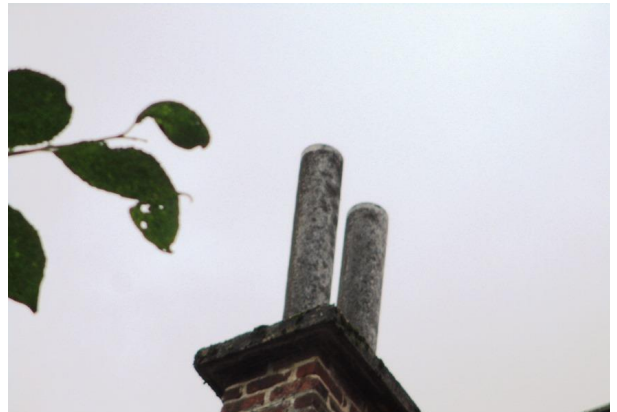
FICHE	Niveau	Local / Endroit	Matériau	Présence amiante
1	/	Toiture versant arrière	Conduits de cheminée en fibrociment	Connu comme contenant de l'amiante
