Nos références: CBC-R19/316.13.

Date du rapport : 20-09-19

**RAPPORT D'INVENTAIRE AMIANTE NON DESTRUCTIF**  
**Eglise St-Pierre : Parvis Saint-Pierre à 1150 Woluwe-Saint-Pierre**

Inspection réalisée le 06-09-19.

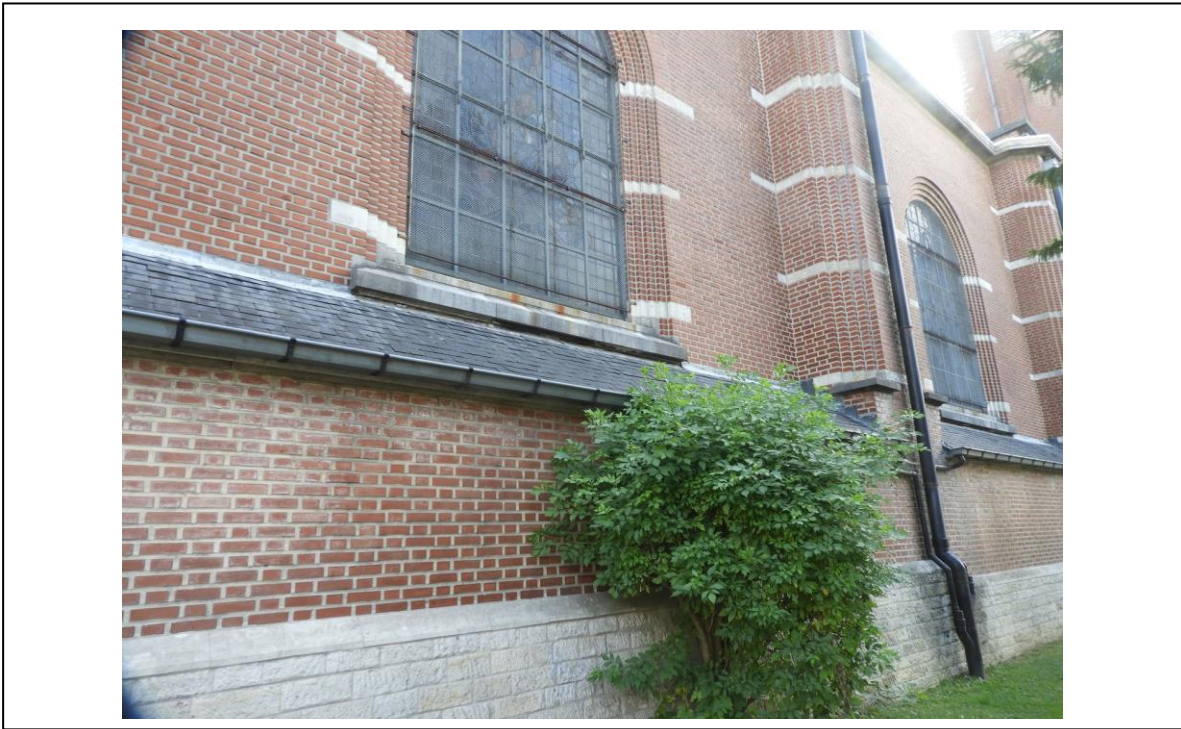
Niveau	Local / Endroit	Matériau	Référence Echantillon	Photo	Fiche	Métre estimatif	Présence amiante	Friable	Conseil
/	Toiture	Ardoises	/	1	/	/	NON – ardoises naturelles	/	/

Niveau	Local / Endroit	Matériau	Amiante
<b>Photo 1</b>	/	Toiture	Ardoises	NON
