Nos références: CBC-R19/316.16.

Date du rapport : 23-09-19

RAPPORT D'INVENTAIRE AMIANTE NON DESTRUCTIF
Nederlandstalige gemeentelijke bibliotheek : Grote Prijzenlaan 63 à 1150
Woluwe-Saint-Pierre

Inspection réalisée le 18-09-19.

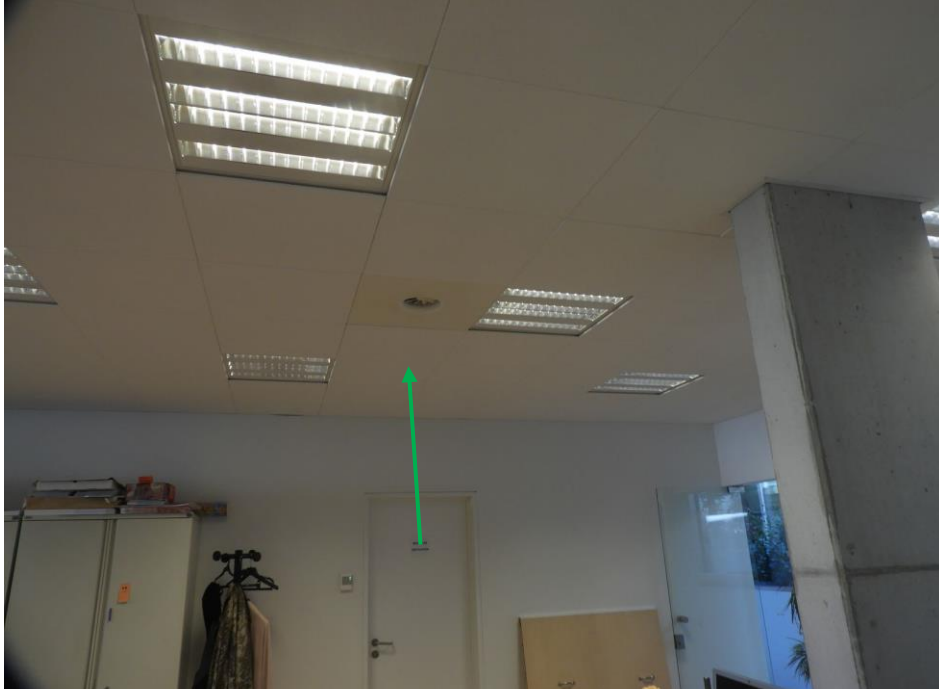
Niveau	Local / Endroit	Matériau	Amiante
Photo 1	0	Bureaux	Plaques de plafond	NON
