Commune de Woluwe-Saint-Pierre  
Avenue Charles Thielemanslaan 93  
1150 Bruxelles

Date du rapport : 26-08-20

## RAPPORT D'INVENTAIRE AMIANTE NON DESTRUCTIF

Centree communautaire du Chant d'Oiseau – Avenue du Chant d'Oiseau 40

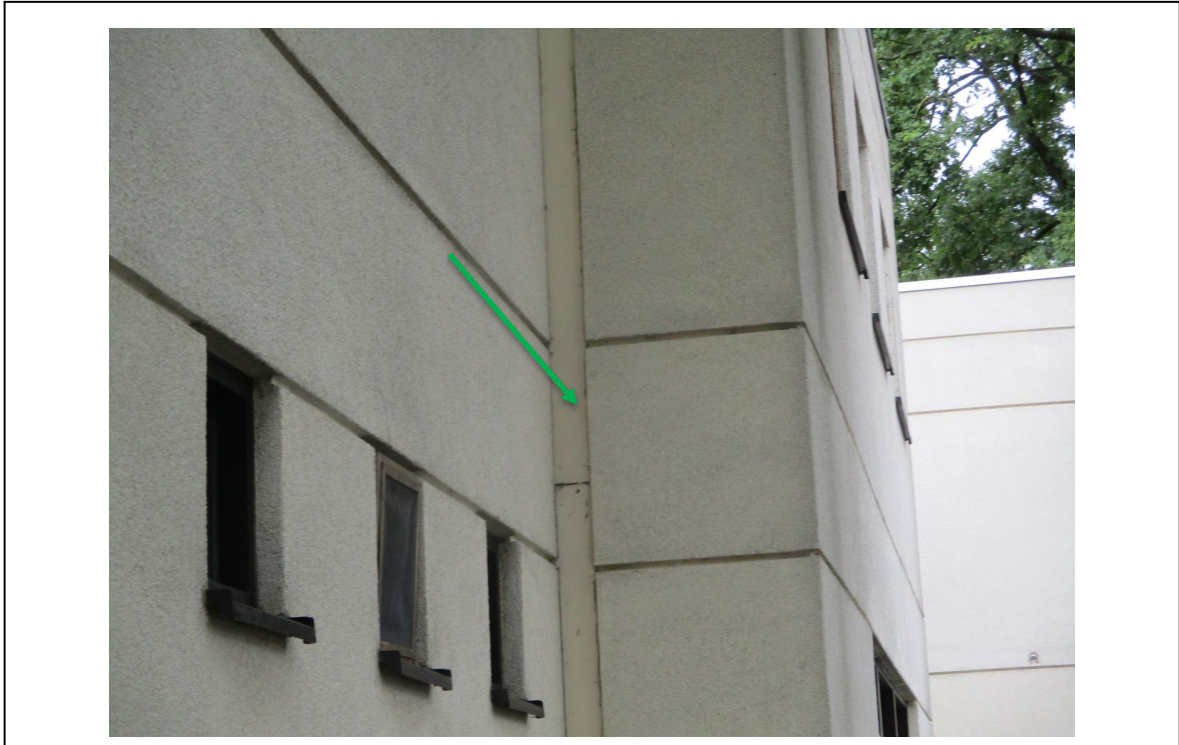
| Niveau | Local / Endroit | Matériau | Référence échantillon | Photo | Fiche | Métre estimatif | Présence amiante | Friable | Conseil |
|---|---|---|---|---|---|---|--|---|---|
| / | Façade avant | Panneaux cache descente d'eau | Cfr 001 du CBC-R20-246.6 | 1 | / | / | NON | / | / |

| | Niveau | Local / Endroit | Matériau | Amiante |
|---|---|---|---|---|
| <b>Photo 1</b> | / | Façade avant | Panneaux cache descente d'eau | NON |

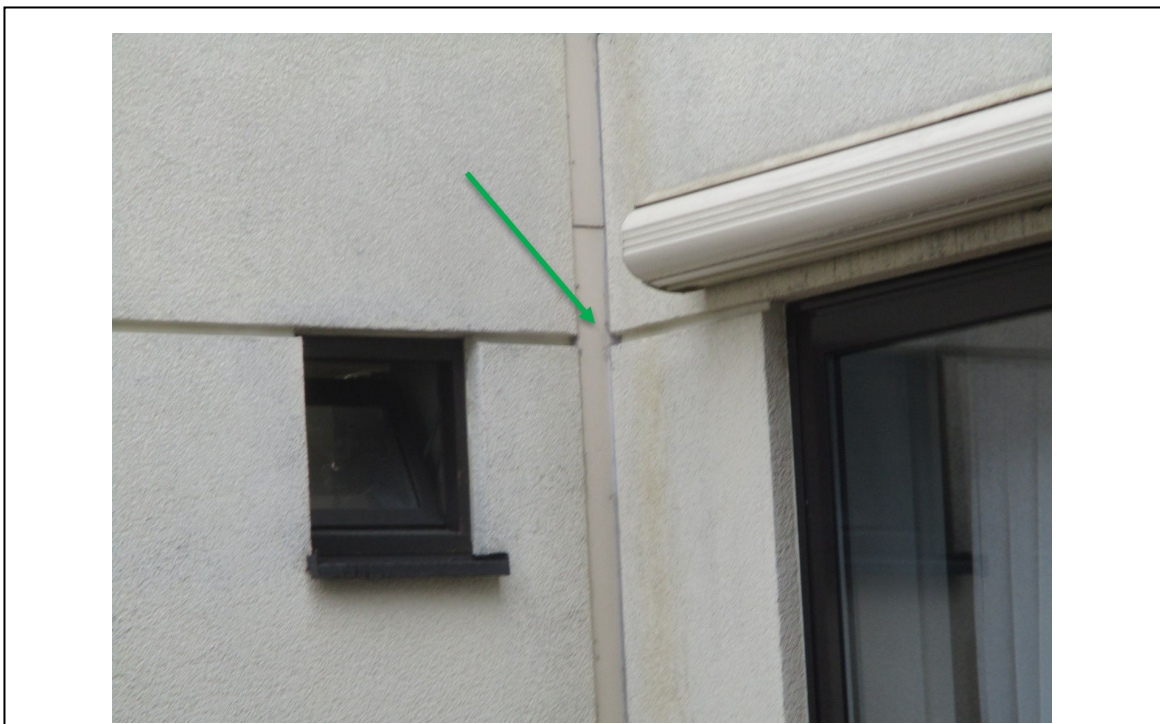
| Niveau | Local / Endroit | Matériau | Référence échantillon | Photo | Fiche | Métre estimatif | Présence amiante | Friable | Conseil |
|---|---|---|---|---|---|---|--|---|---|
| / | Façade arrière | Panneaux cache descente d'eau | Cfr 001 du CBC-R20-246.6 | 2 | / | / | NON | / | / |

| | Niveau | Local / Endroit | Matériau | Amiante |
|---|---|---|---|---|
| <b>Photo 2</b> | / | Façade arrière | Panneaux cache descente d'eau | NON |

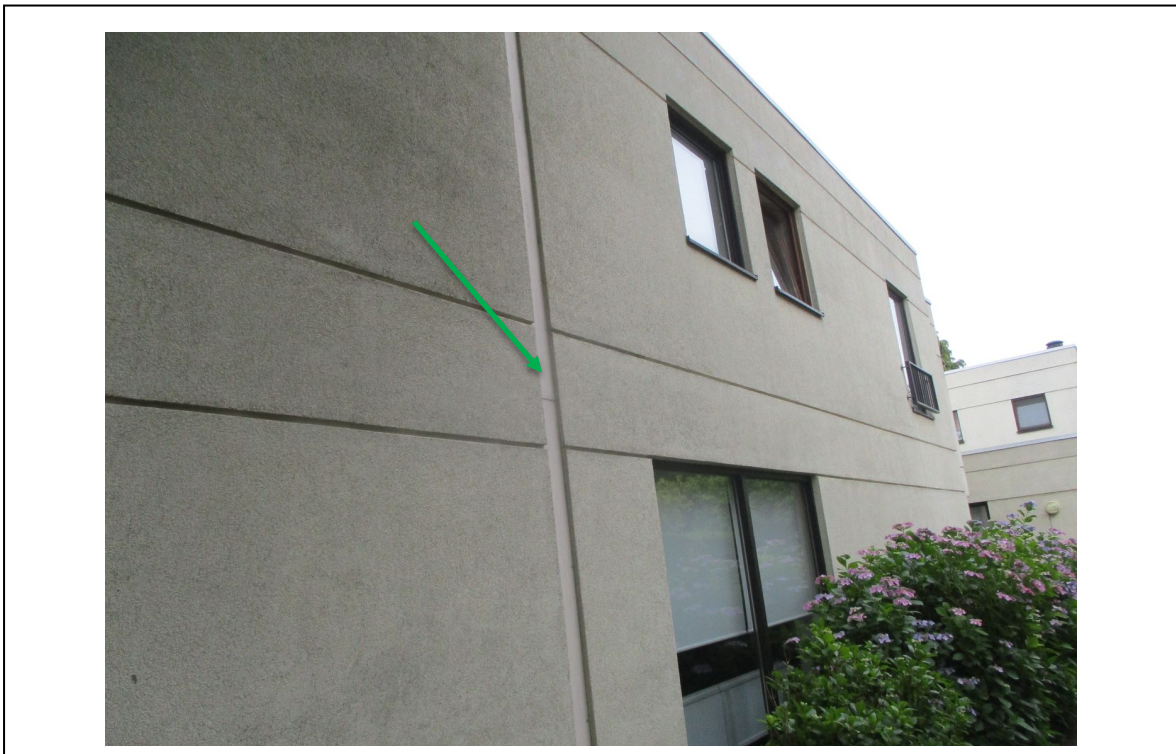
| Niveau | Local / Endroit | Matériau | Référence échantillon | Photo | Fiche | Métre estimatif | Présence amiante | Friable | Conseil |
|---|---|---|---|---|---|---|--|---|---|
| / | Pignon droit | Panneaux cache descente d'eau | Cfr 001 du CBC-R20-246.6 | 3 | / | / | NON | / | / |

| | Niveau | Local / Endroit | Matériau | Amiante |
|---|---|---|---|---|
| <b>Photo 3</b> | / | Pignon droit | Panneaux cache descente d'eau | NON |

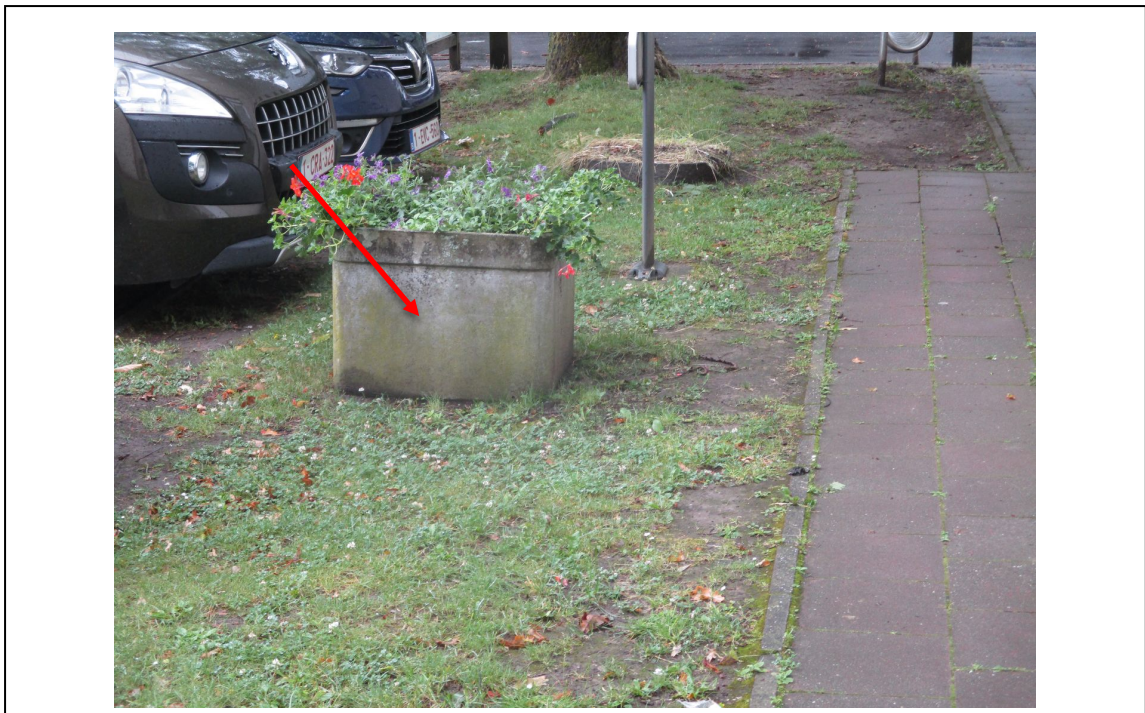
| Niveau | Local / Endroit | Matériau | Référence échantillon | Photo | Fiche | Métre estimatif | Présence amiante | Friable | Conseil |
|---|---|---|---|---|---|---|--|---|---|
| / | Extérieur | Bac à fleur en amiante ciment | / | 4 | 1 | 1 pièce | Connu comme contenant de l'amiante (*) | Non | Contrôle annuel |

| | Niveau | Local / Endroit | Matériau | Amiante |
|---|---|---|---|---|
| <b>Photo 4</b> | / | Extérieur | Bac à fleur en amiante ciment | Connu comme contenant de l'amiante |

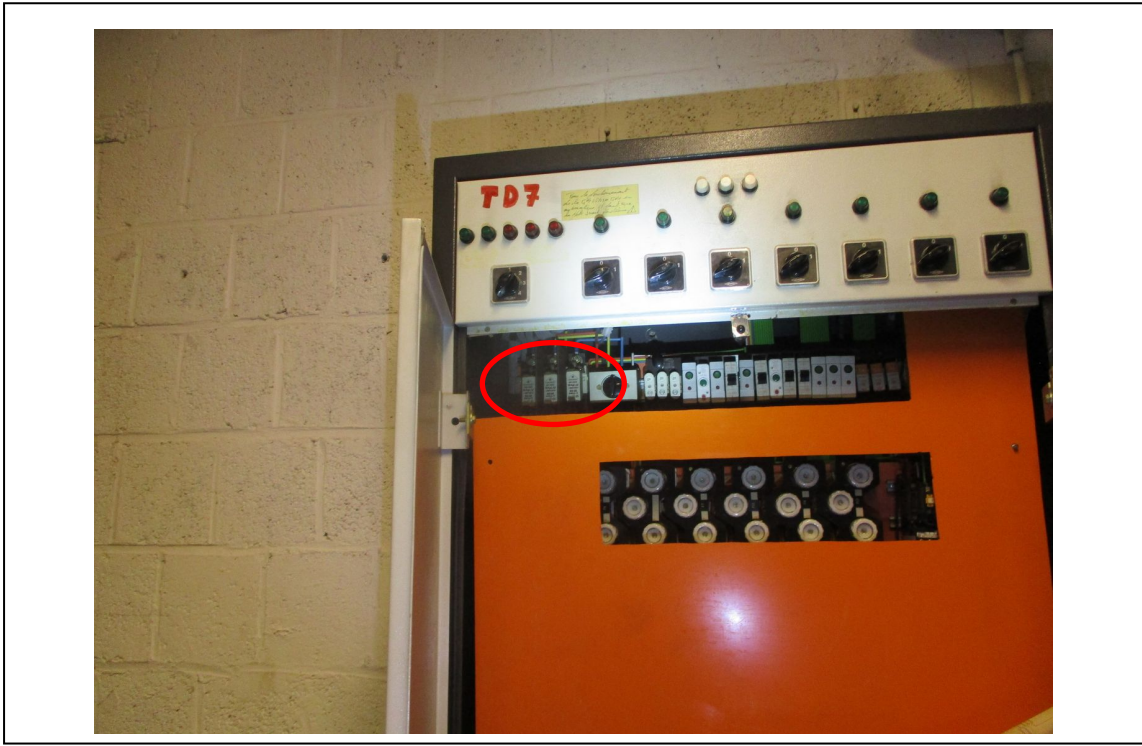
| Niveau | Local / Endroit | Matériau | Référence échantillon | Photo | Fiche | Métre estimatif | Présence amiante | Friable | Conseil |
|---|---|---|---|---|---|---|--|---|---|
| -1 | Cave | Fusibles à couteaux | / | 5 | 2 | 3 pièces | Connu comme contenant de l'amiante (*) | Non | Contrôle annuel |

| | Niveau | Local / Endroit | Matériau | Amiante |
|---|---|---|---|---|
| <b>Photo 5</b> | -1 | Cave | Fusibles à couteaux | Connu comme contenant de l'amiante |

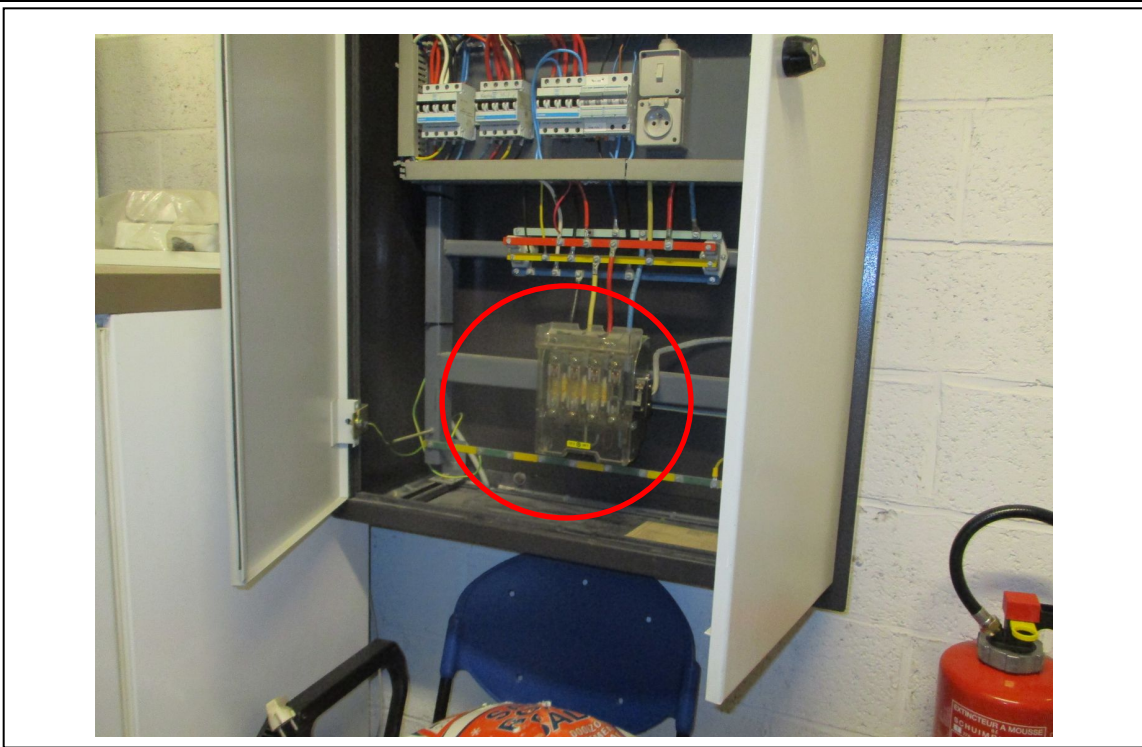
| Niveau | Local / Endroit | Matériau | Référence échantillon | Photo | Fiche | Métre estimatif | Présence amiante | Friable | Conseil |
|---|---|---|---|---|---|---|--|---|---|
| -1 | Cave | Fusibles à couteaux | / | 6 | 2 | 3 pièces | Connu comme contenant de l'amiante (*) | Non | Contrôle annuel |

| | Niveau | Local / Endroit | Matériau | Amiante |
|---|---|---|---|---|
| <b>Photo 6</b> | -1 | Cave | Fusibles à couteaux | Connu comme contenant de l'amiante |

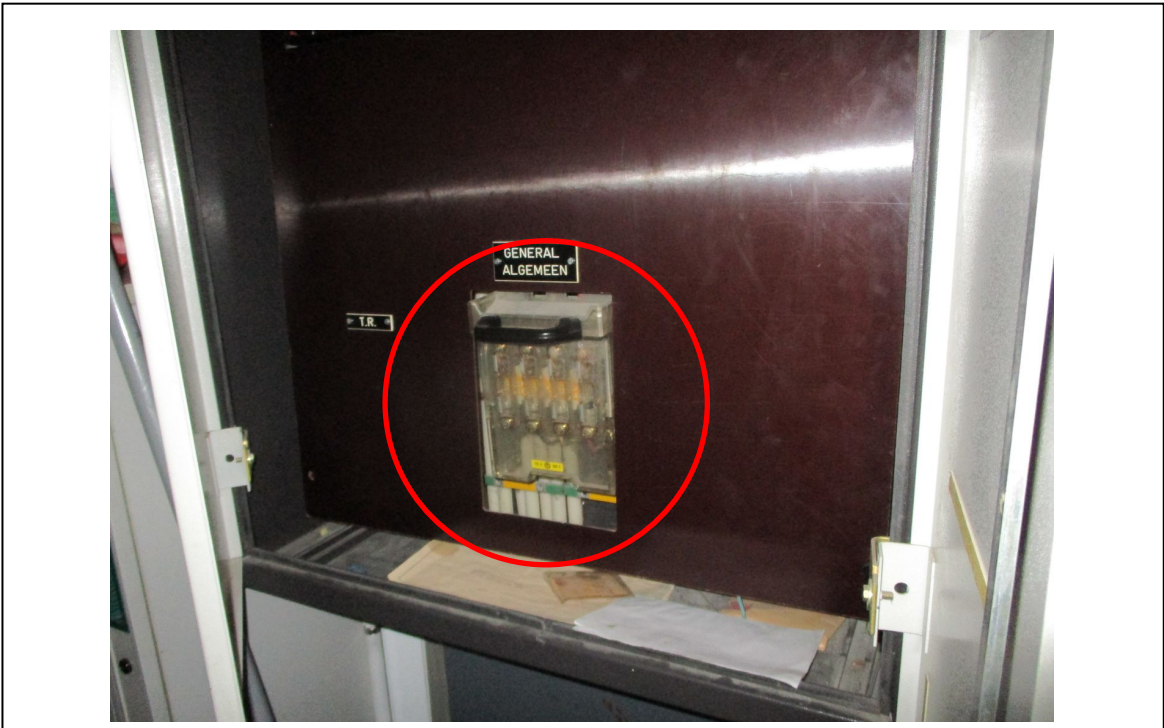
| Niveau | Local / Endroit | Matériau | Référence échantillon | Photo | Fiche | Métre estimatif | Présence amiante | Friable | Conseil |
|---|---|---|---|---|---|---|--|---|---|
| 0 | Local technique | Fusibles à couteaux | / | 7 | 2 | 3 pièces | Connu comme contenant de l'amiante (*) | Non | Contrôle annuel |

| | Niveau | Local / Endroit | Matériau | Amiante |
|---|---|---|---|---|
| <b>Photo 7</b> | 0 | Local technique | Fusibles à couteaux | Connu comme contenant de l'amiante |

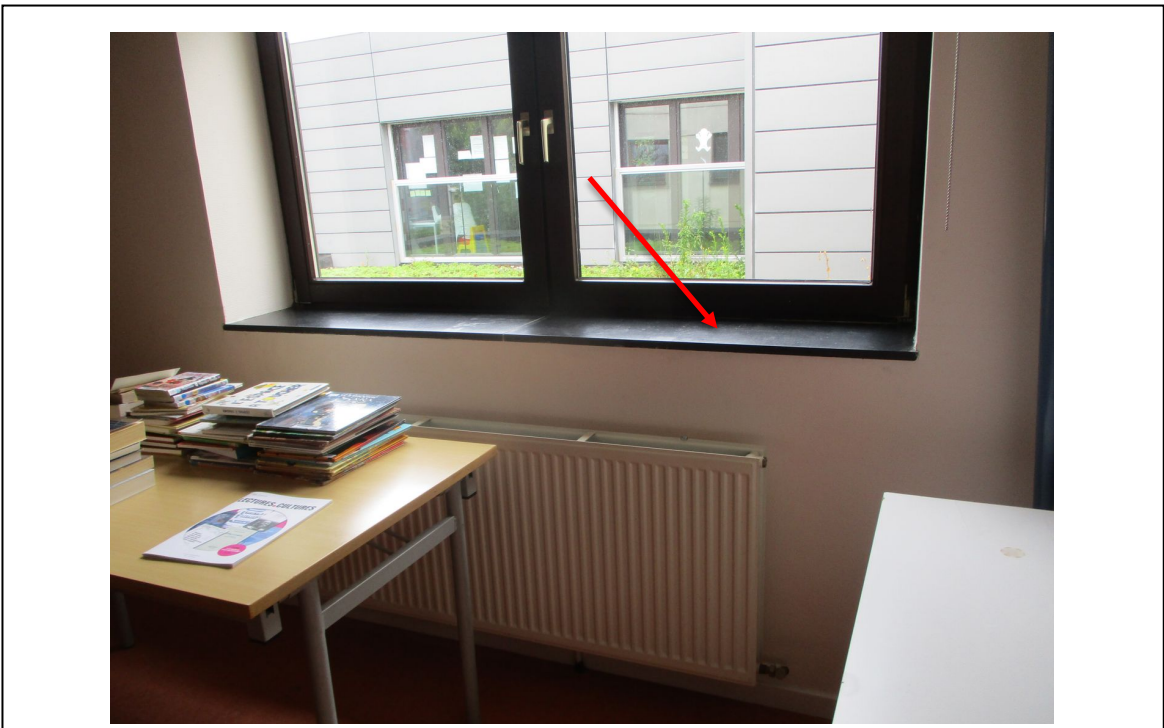
| Niveau | Local / Endroit | Matériau | Référence échantillon | Photo | Fiche | Métre estimatif | Présence amiante | Friable | Conseil |
|---|---|---|---|---|---|---|--|---|---|
| +1 | Retour de livres | Tablette de fenêtre en Massal | / | 8 | 3 | 2,1 m | Connu comme contenant de l'amiante (*) | Non | Contrôle annuel |

| | Niveau | Local / Endroit | Matériau | Amiante |
|---|---|---|---|---|
| <b>Photo 8</b> | +1 | Retour de livres | Tablette de fenêtre en Massal | Connu comme contenant de l'amiante |

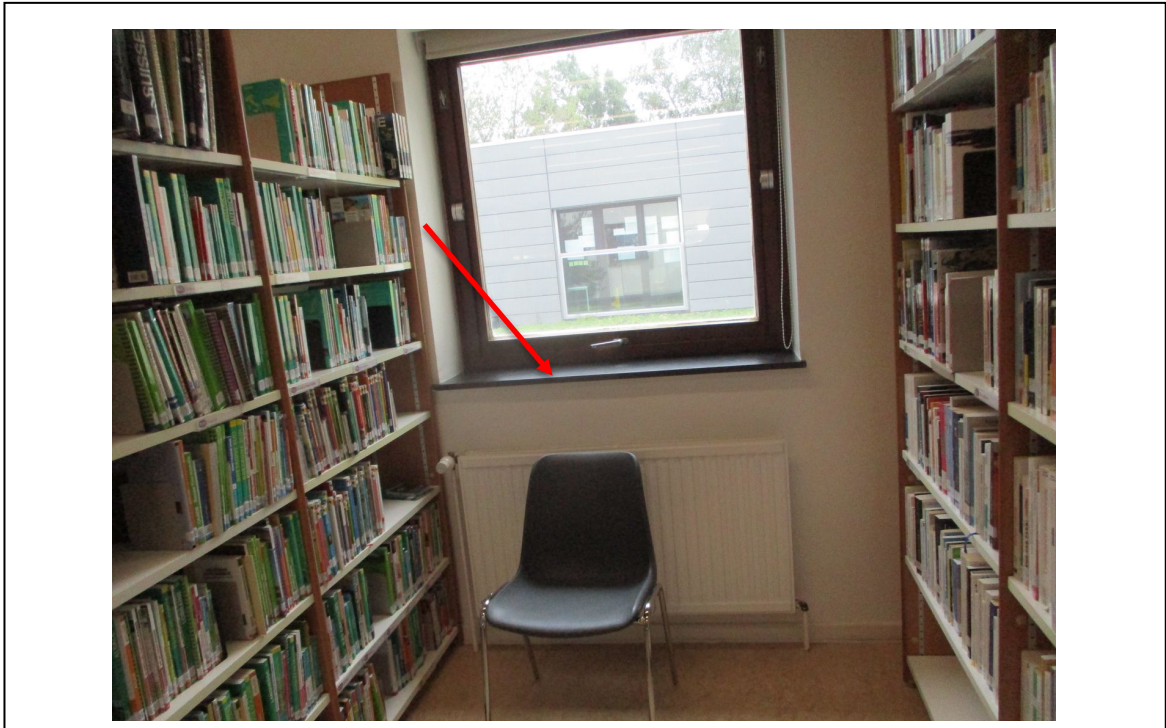
| Niveau | Local / Endroit | Matériau | Référence échantillon | Photo | Fiche | Métre estimatif | Présence amiante | Friable | Conseil |
|---|---|---|---|---|---|---|--|---|---|
| +1 | Bibliothèque | Tablette de fenêtre en Massal | / | 9 | 3 | 9 x 1,30 m | Connu comme contenant de l'amiante (*) | Non | Contrôle annuel |

| | Niveau | Local / Endroit | Matériau | Amiante |
|---|---|---|---|---|
| <b>Photo 9</b> | +1 | Bibliothèque | Tablette de fenêtre en Massal | Connu comme contenant de l'amiante |

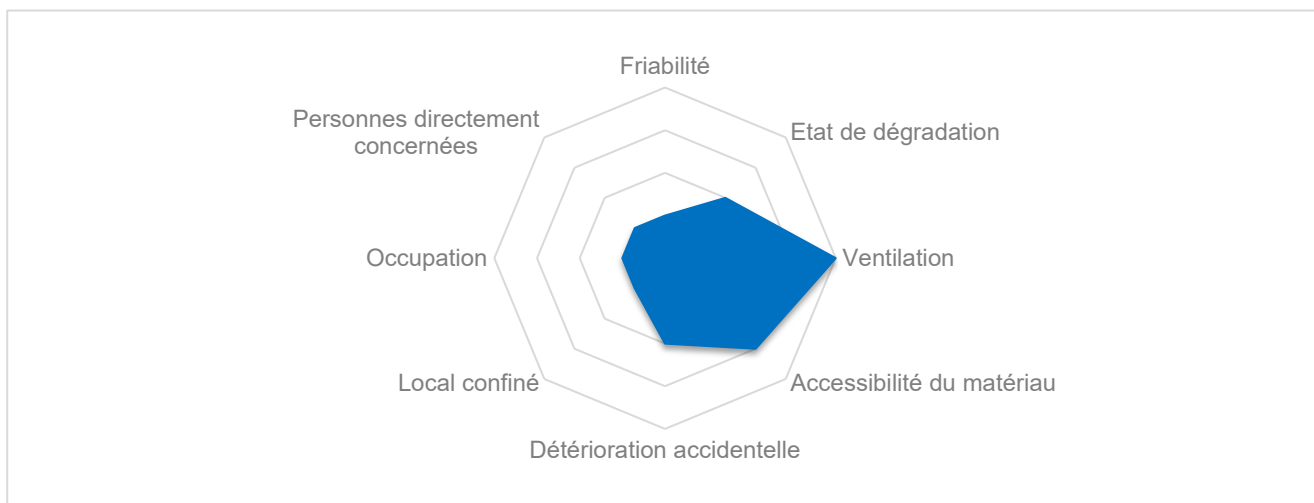
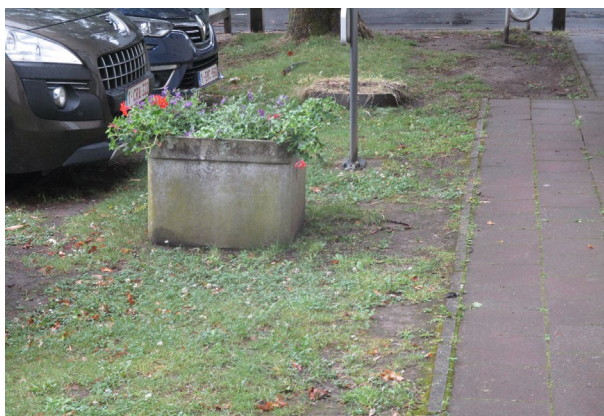
| FICHE | Niveau | Local / Endroit | Matériau | Présence amiante |
|---|---|---|---|---|
| 1 | / | Extérieur | Bac à fleur en amiante ciment | Connu comme contenant de l'amiante |

| Activité pouvant donner lieu à une exposition à l'amiante | | | |
|---|---|---|---|
| <input checked="" type="checkbox"/> | Jardinage | <input type="checkbox"/> | / |

| Activité pouvant donner lieu à une exposition à l'amiante | | | |
|---|---|---|---|
| <input checked="" type="checkbox"/> | Contrôle annuel de l'état du matériau | <input type="checkbox"/> | / |

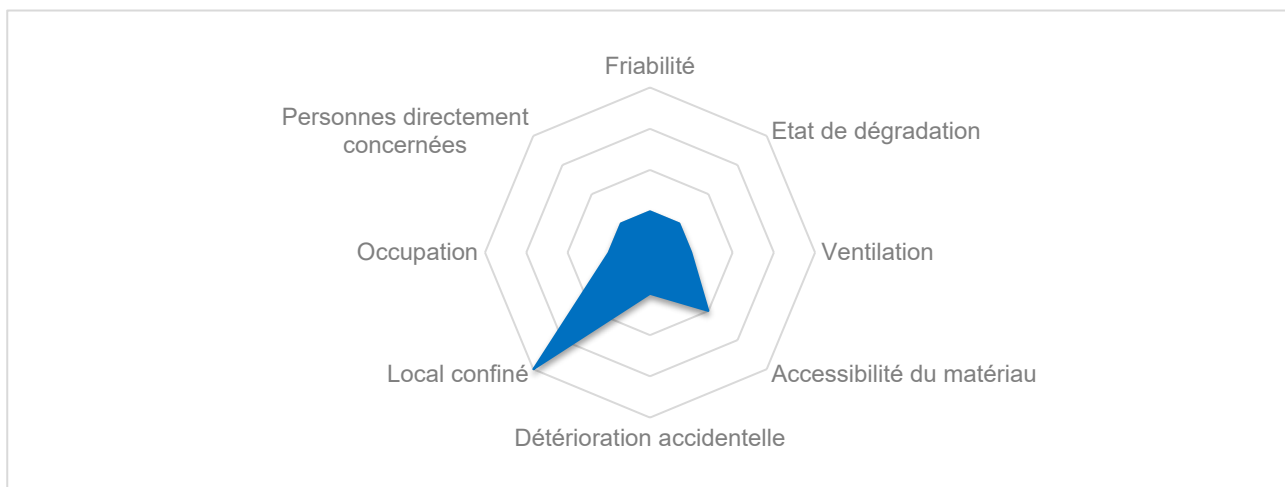
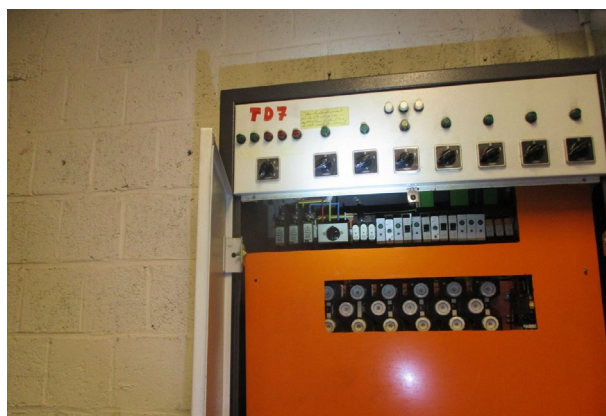
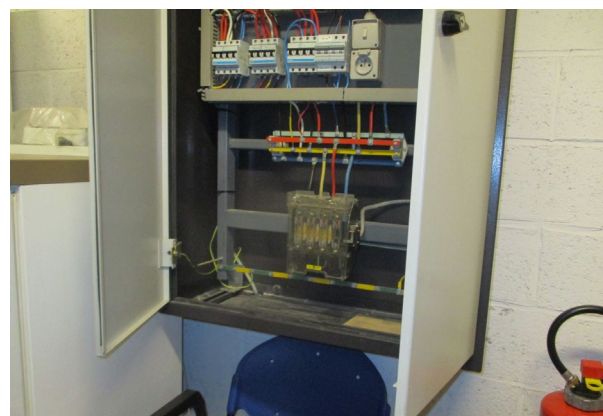
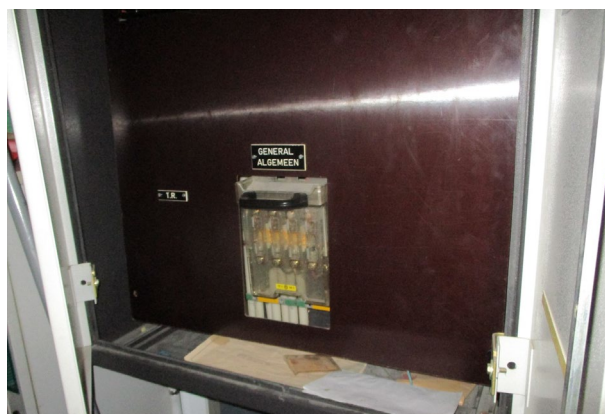
| FICHE | Niveau | Local / Endroit | Matériau | Présence amiante |
|---|---|---|---|---|
| 2 | -1 | Voir concluon | Fusibles à couteaux | Connu comme contenant de l'amiante |

| Activité pouvant donner lieu à une exposition à l'amiante | | | |
|---|---|---|---|
| <input checked="" type="checkbox"/> | Travaux d'électricité | <input type="checkbox"/> | / |

| Activité pouvant donner lieu à une exposition à l'amiante | | | |
|---|---|---|---|
| <input checked="" type="checkbox"/> | Contrôle annuel de l'état du matériau | <input type="checkbox"/> | / |

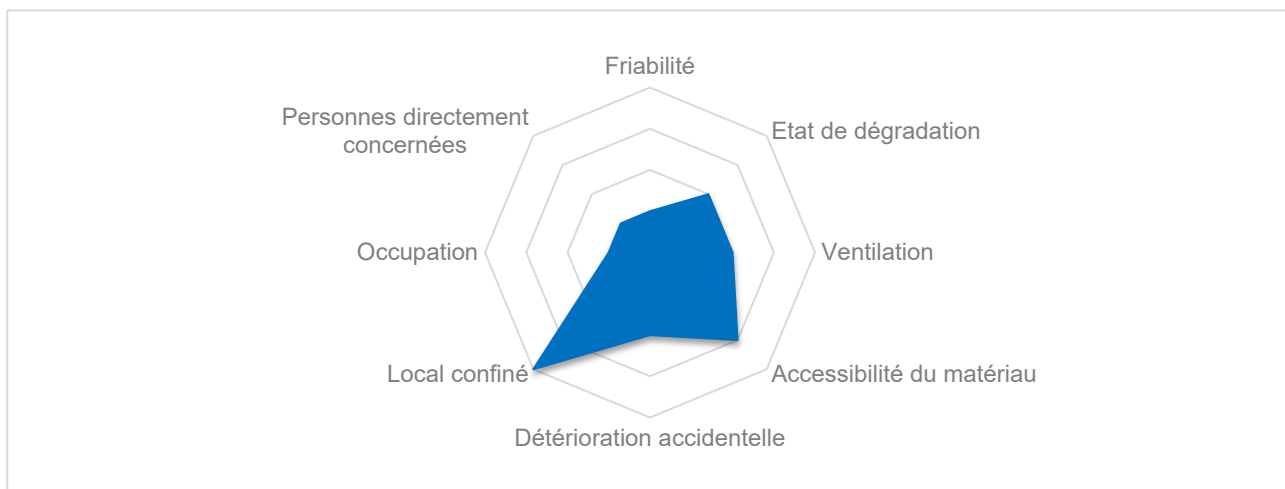
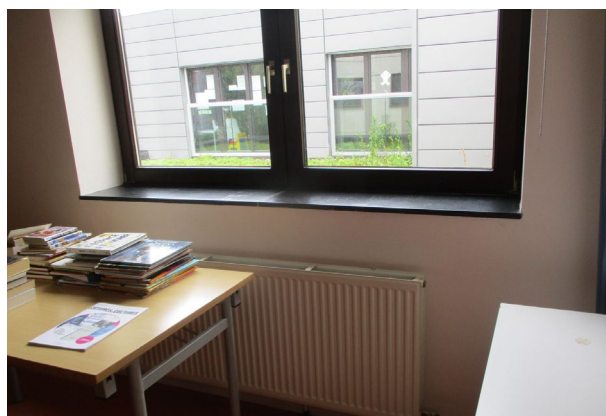
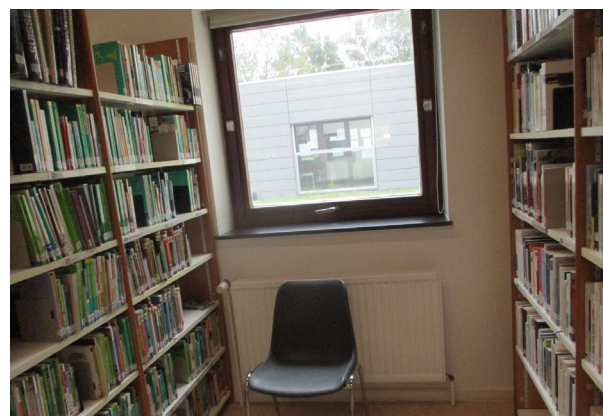
| FICHE | Niveau | Local / Endroit | Matériau | Présence amiante |
|---|---|---|---|---|
| 3 | +1 | Voir conclusion | Tablette de fenêtre en Massal | Connu comme contenant de l'amiante |

| Activité pouvant donner lieu à une exposition à l'amiante | | | |
|---|---|---|---|
| <input checked="" type="checkbox"/> | Travaux | <input type="checkbox"/> | / |
| <input checked="" type="checkbox"/> | Remplacement des châssis | <input type="checkbox"/> | / |

| Activité pouvant donner lieu à une exposition à l'amiante | | | |
|---|---|---|---|
| <input checked="" type="checkbox"/> | Contrôle annuel de l'état du matériau | <input type="checkbox"/> | / |
