Nos références: CBC-R20/246.11.

RAPPORT D'INVENTAIRE AMIANTE NON DESTRUCTIF

Centre communautaire Villa F.Gay

Rue François Gay 326

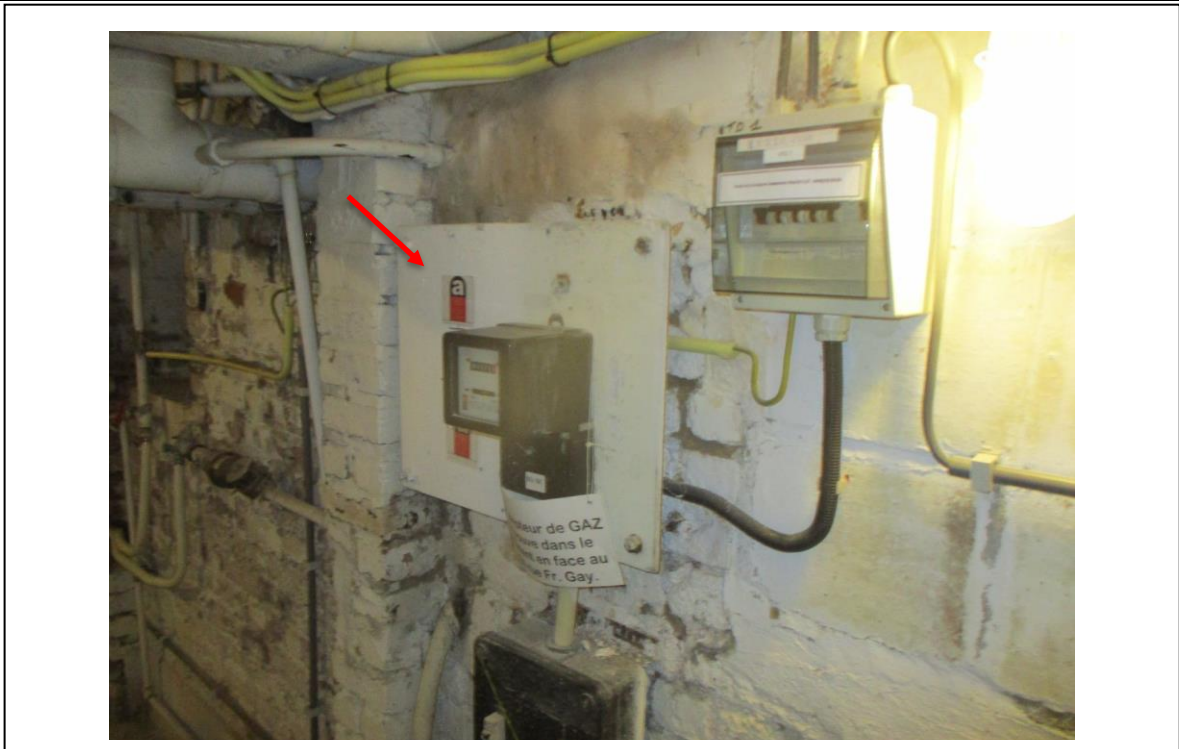
Niveau	Local / Endroit	Matériau	Amiante
Photo 1	-1	Cave compteur électrique	Plaque de support de compteur en amiante ciment	Connu comme contenant de l'amiante

Niveau	Local / Endroit	Matériau	Référence échantillon	Photo	Fiche	Métre estimatif	Présence amiante	Friable	Conseil
-1	Cave compteur électrique	Plaque de support de compteur en amiante ciment	/	1	1	1 pièce	Connu comme contenant de l'amiante (*)	Non	Contrôle annuel Ne pas percer
/	Façade avant	Mastic entre châssis et maçonnerie	001	2-3	/	/	NON	/	/

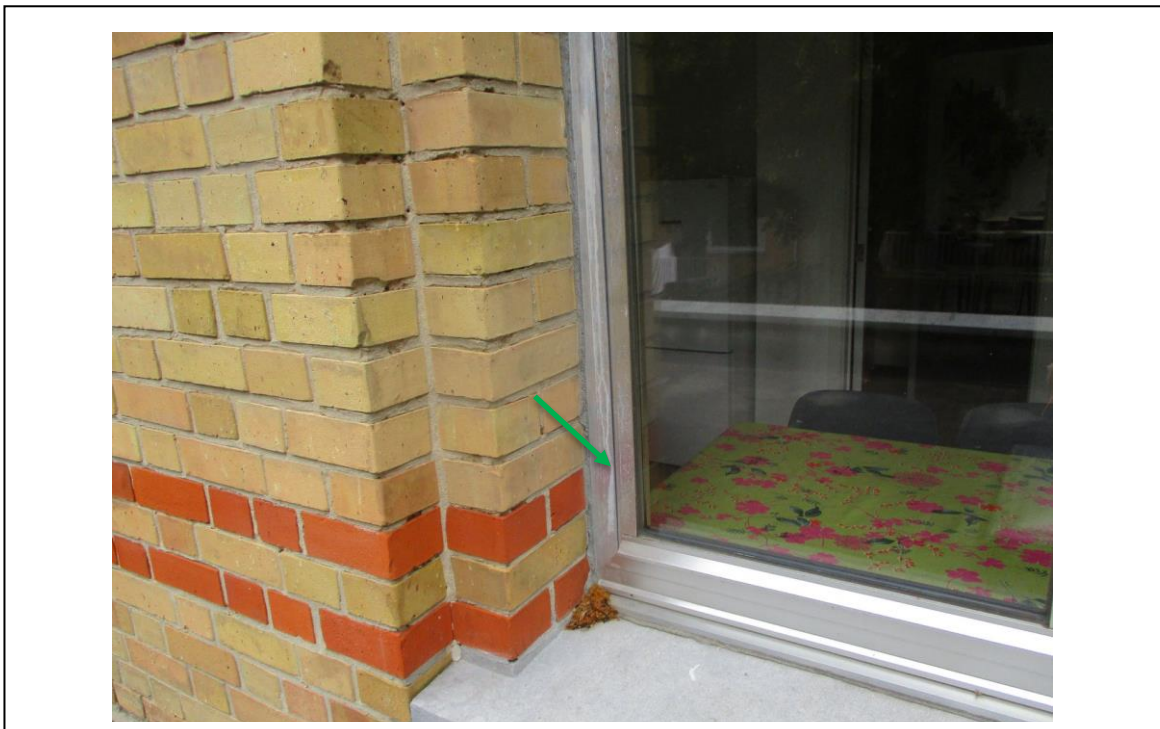
Niveau	Local / Endroit	Matériau	Amiante
Photo 2	/	Façade avant	Mastic entre châssis et maçonnerie	NON

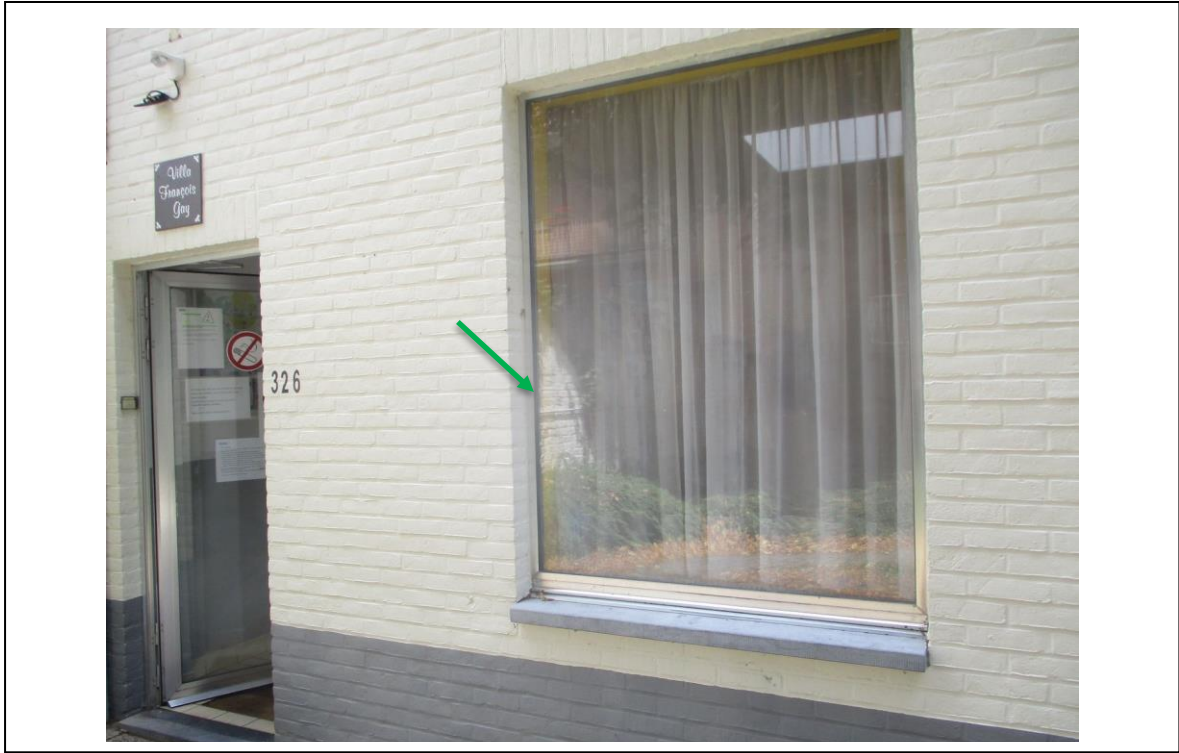
Niveau	Local / Endroit	Matériau	Amiante
Photo 3	/	Façade avant	Mastic entre châssis et maçonnerie	NON

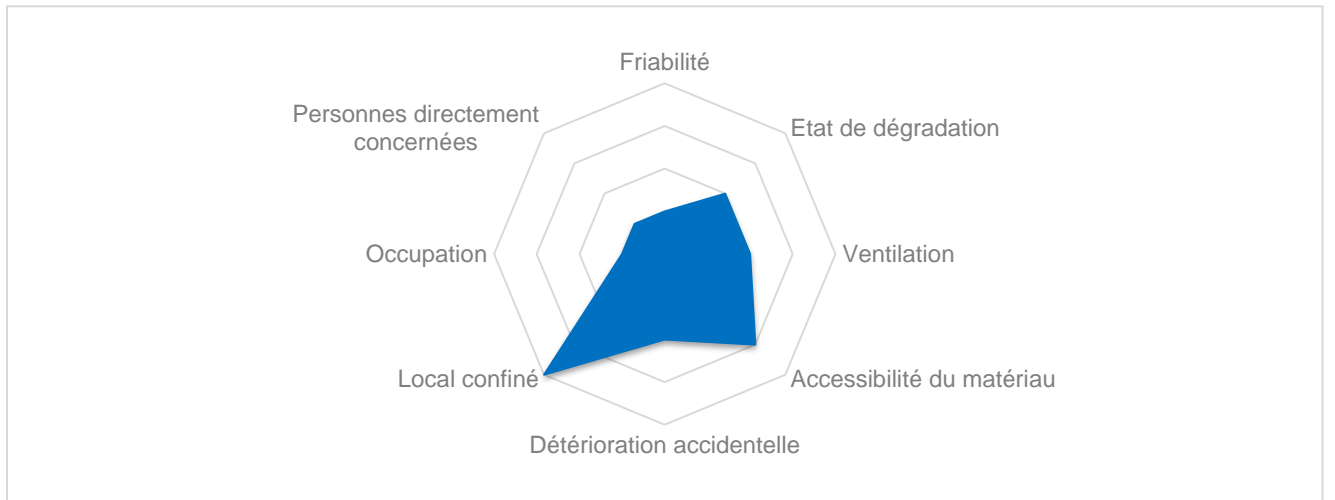
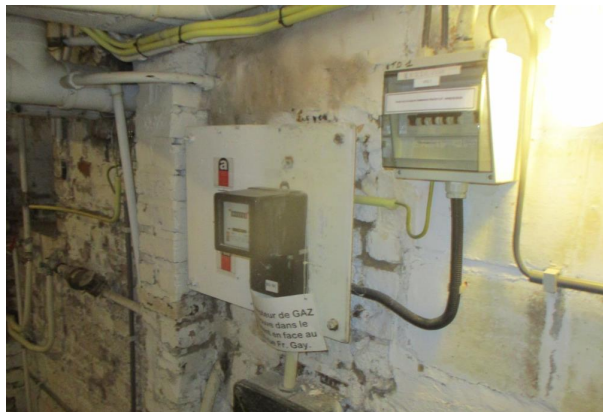
FICHE	Niveau	Local / Endroit	Matériau	Présence amiante
1	-1	Local électrique	Plaque de support de compteur en amiante ciment	Connu comme contenant de l'amiante

Activité pouvant donner lieu à une exposition à l'amiante			
<input checked="" type="checkbox"/>	Travaux d'électricité	<input type="checkbox"/>	/
<input type="checkbox"/>	/	<input type="checkbox"/>	/
CONSEIL			
<input checked="" type="checkbox"/>	Contrôle annuel de l'état du matériau	<input type="checkbox"/>	/
<input checked="" type="checkbox"/>	Ne pas percer	<input type="checkbox"/>	/
