Commune de Woluwe-Saint-Pierre
Avenue Charles Thielemanslaan 93
1150 Bruxelles

Nos références: CBC-R20/246.8.

RAPPORT D'INVENTAIRE AMIANTE NON DESTRUCTIF

Les Colibris
Avenue des Eperviers 58
Inspection réalisée le 06-07-20

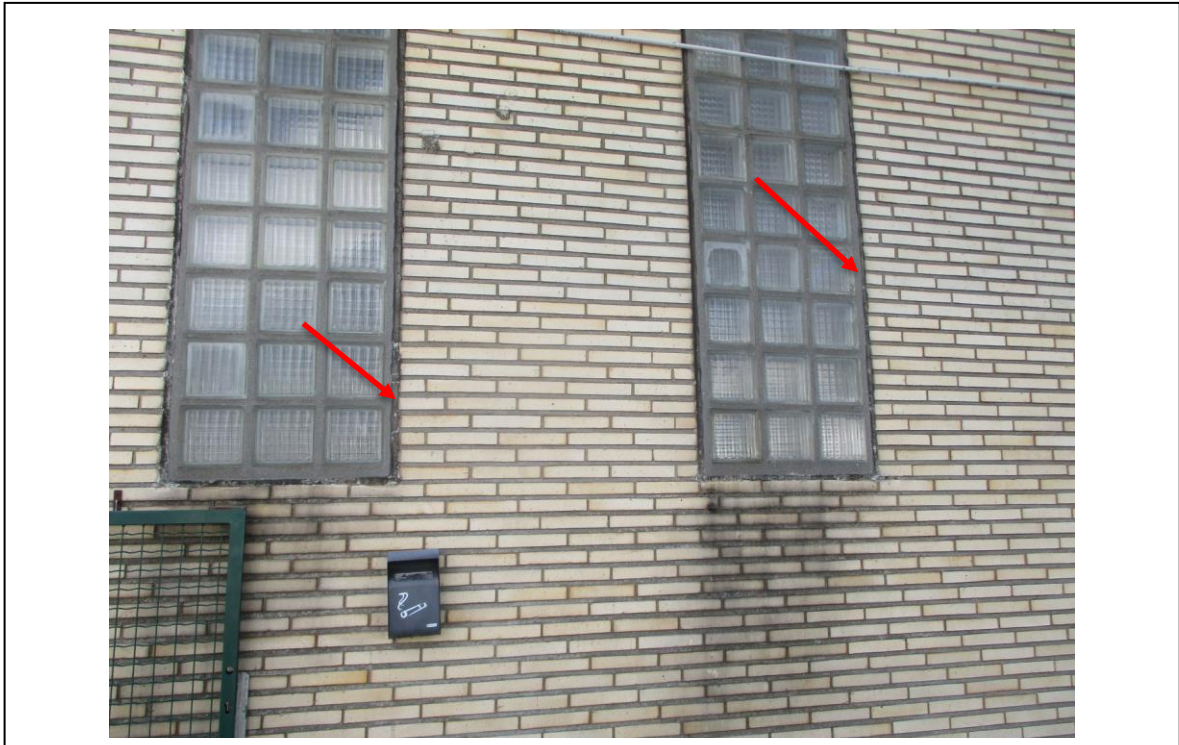
Niveau	Local / Endroit	Matériau	Référence échantillon	Photo	Fiche	Métre estimatif	Présence amiante	Friable	Conseil
/	Façade	Mastic d'étanchéité entre maçonnerie et briques de verre	001	1	1	2 x 13 m	OUI - Chrysotile	Non	Contrôle annuel

Niveau	Local / Endroit	Matériau	Amiante
Photo 1	/	Façade	Mastic d'étanchéité entre maçonnerie et briques de verre	OUI

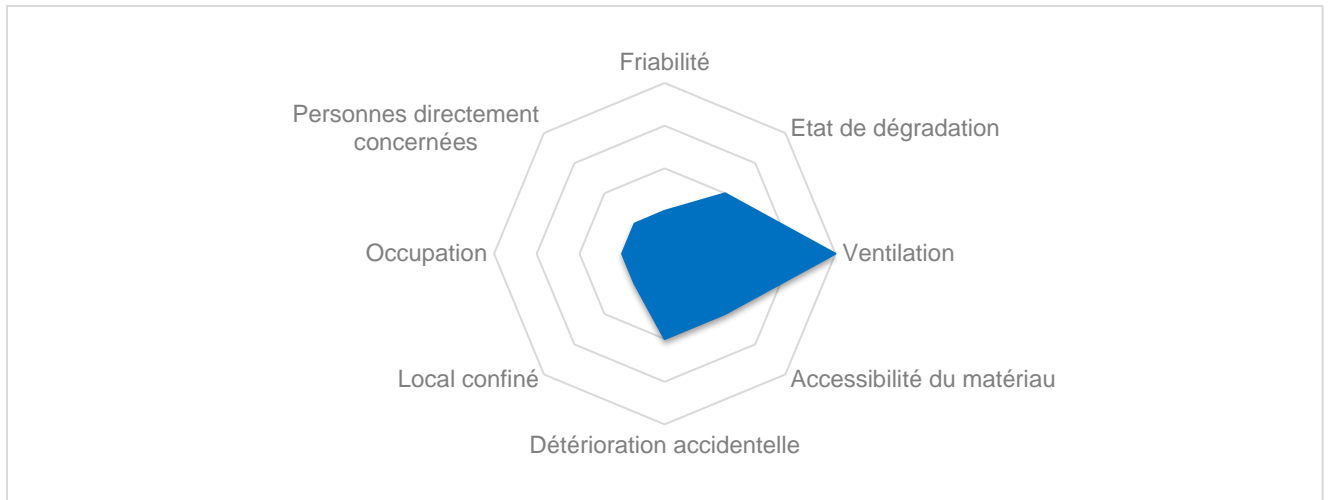
FICHE	Niveau	Local / Endroit	Matériau	Présence amiante
1	/	Façade	Mastic d'étanchéité entre maçonnerie et briques de verre	OUI

Activité pouvant donner lieu à une exposition à l'amiante			
<input checked="" type="checkbox"/>	Travaux	<input type="checkbox"/>	/
<input type="checkbox"/>	/	<input type="checkbox"/>	/
CONSEIL			
<input checked="" type="checkbox"/>	Contrôle annuel de l'état du matériau	<input type="checkbox"/>	/
<input type="checkbox"/>	/	<input type="checkbox"/>	/
