Nos références: CBC-R19/316.21.

Date du rapport : 30-09-19

RAPPORT D'INVENTAIRE AMIANTE NON DESTRUCTIF
Chalet Balis – PAJ et Basket : Rue Balis 2 à 1150 Woluwe-Saint-Pierre

Inspection réalisée le 27-09-19.

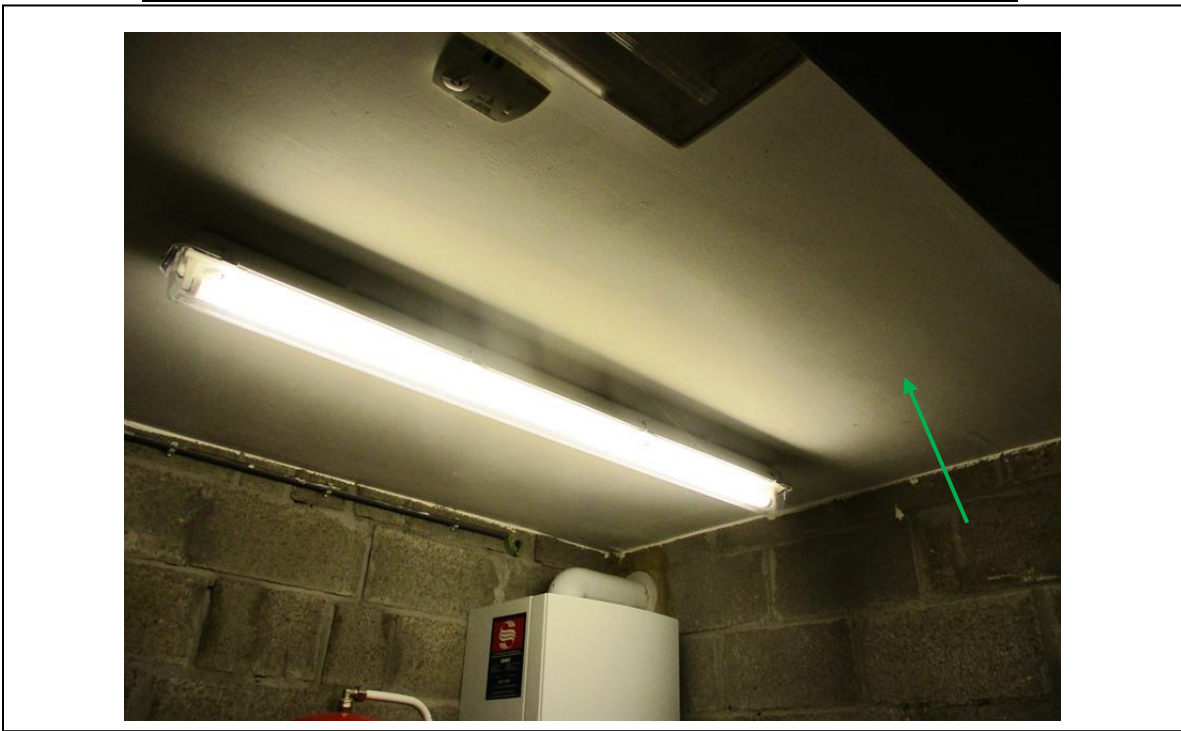
Niveau	Local / Endroit	Matériau	Amiante
Photo 1	0	Chaufferie	Plafond	NON

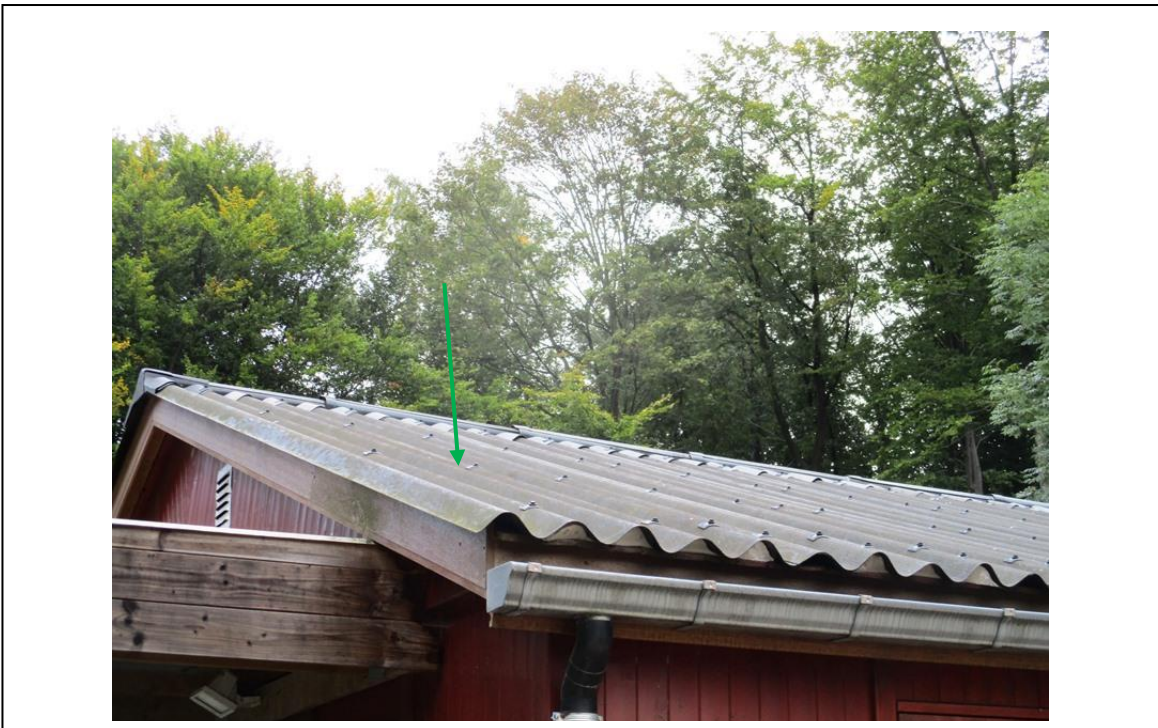
Niveau	Local / Endroit	Matériau	Amiante
Photo 2	/	Toiture	Ondulés de toit	NON
