Nos références: CBC-R20/071.2.

RAPPORT D'INVENTAIRE AMIANTE NON DESTRUCTIF

Val des Epinettes 5 – 1150 Woluwé-Saint-Pierre

Inspection réalisée le 20-01-20

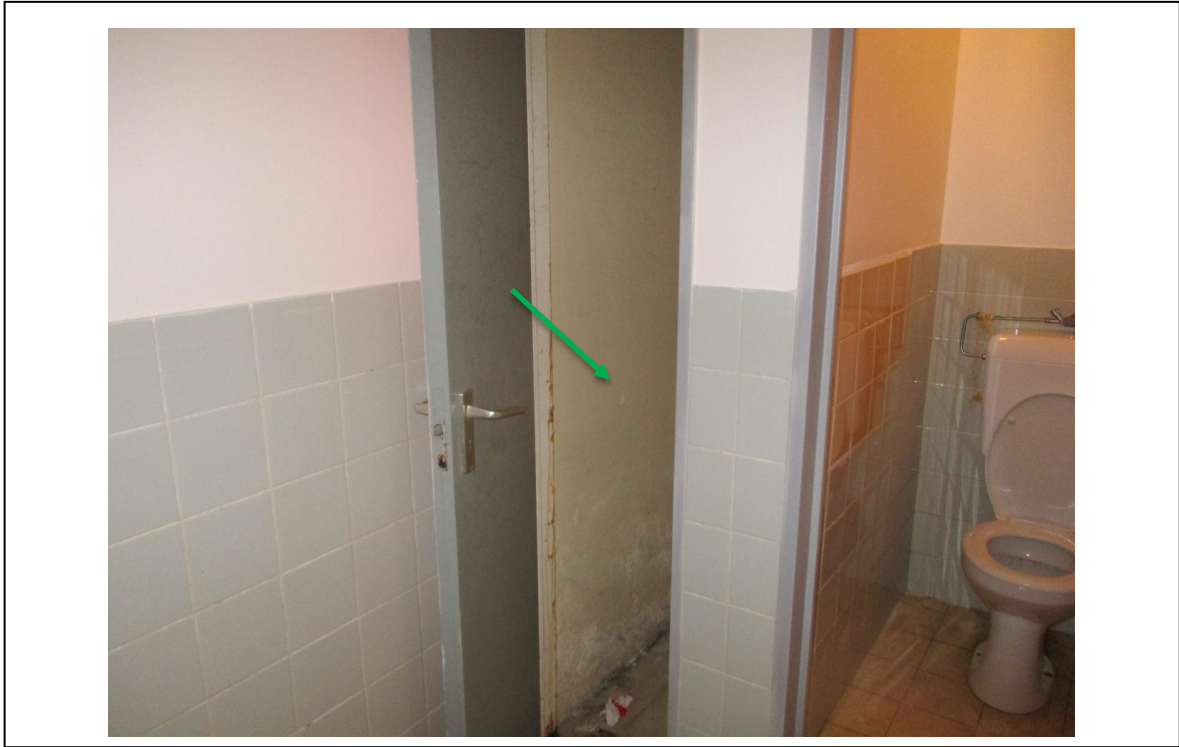
Niveau	Local / Endroit	Matériau	Amiante
Photo 1	-1	Cagibi sanitaire	Plafonnage lisse	NON

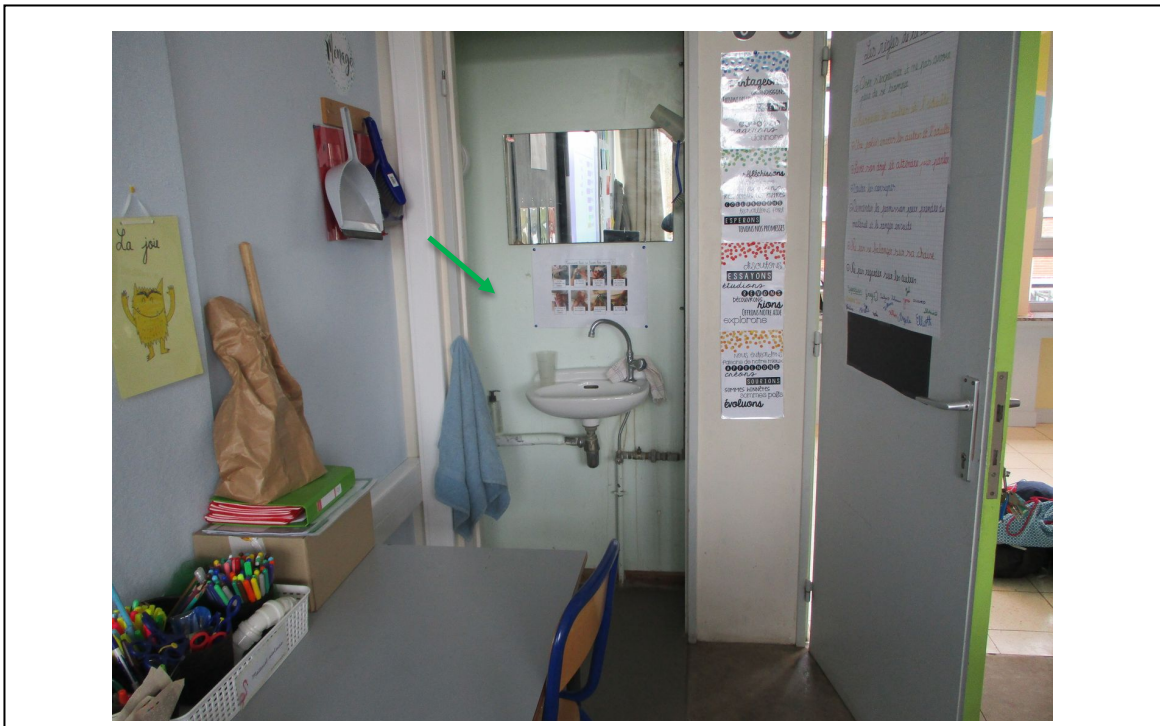
Niveau	Local / Endroit	Matériau	Amiante
Photo 2	+1	Classe 101	Plafonnage lisse	NON
