Nos références: CBC-R20/071.8.

Date du rapport : 12-03-20

## RAPPORT D'INVENTAIRE AMIANTE NON DESTRUCTIF

Rue du Bois 369 - 1150 Woluwé-Saint-Pierre

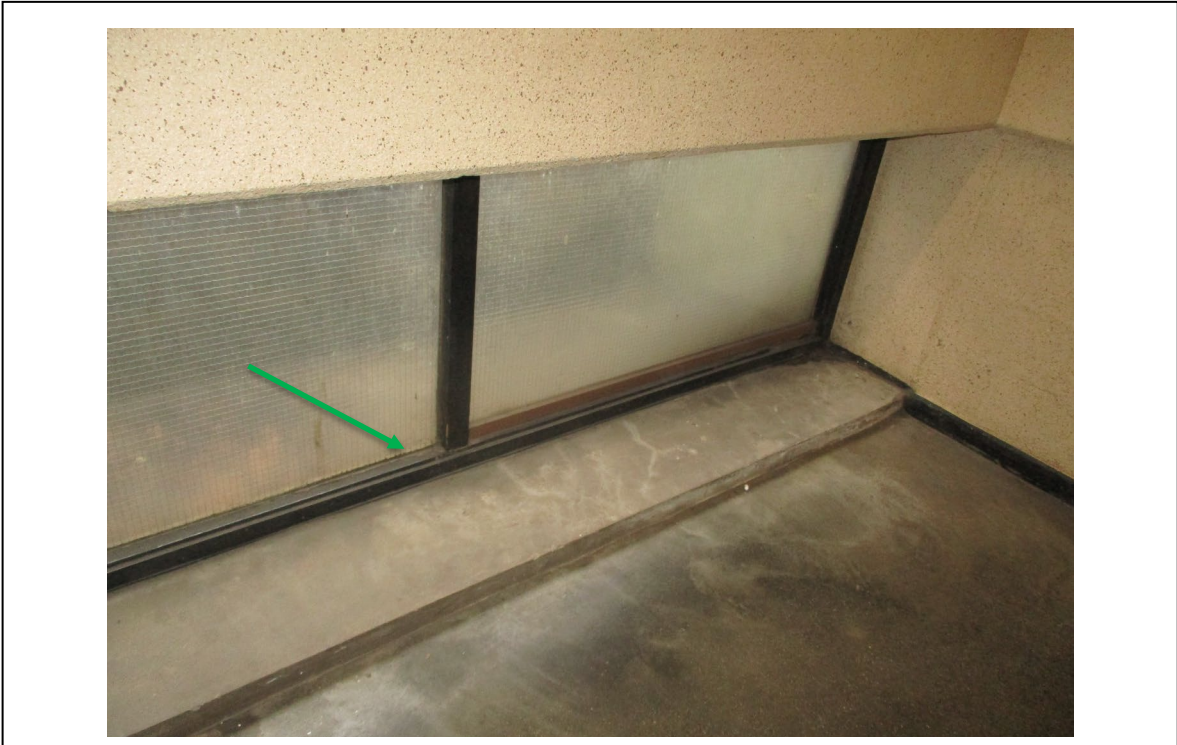
| Niveau | Local / Endroit | Matériau | Référence échantillon | Photo | Fiche | Métre estimatif | Présence amiante | Friable | Conseil |
|---|---|---|---|---|---|---|---|---|---|
| / | Façade côté rue Salomé | Mastic de vitrage (palier escalier entre 0 et 1+) | 001 | 1 | / | / | NON | / | / |

| | Niveau | Local / Endroit | Matériau | Amiante |
|---|---|---|---|---|
| <b>Photo 1</b> | / | Façade côté rue Salomé | Mastic de vitrage (palier escalier entre 0 et 1+) | NON |

| Les résultats ci-dessous sont obtenus en tant que laboratoire agréé par le SPF ETCS | | | Hors agrément |
|---|--|---|---|
| 200582-001-001 | 001 Mastic de vitrage (palier escalier entre 0 et 1) | // | FO |

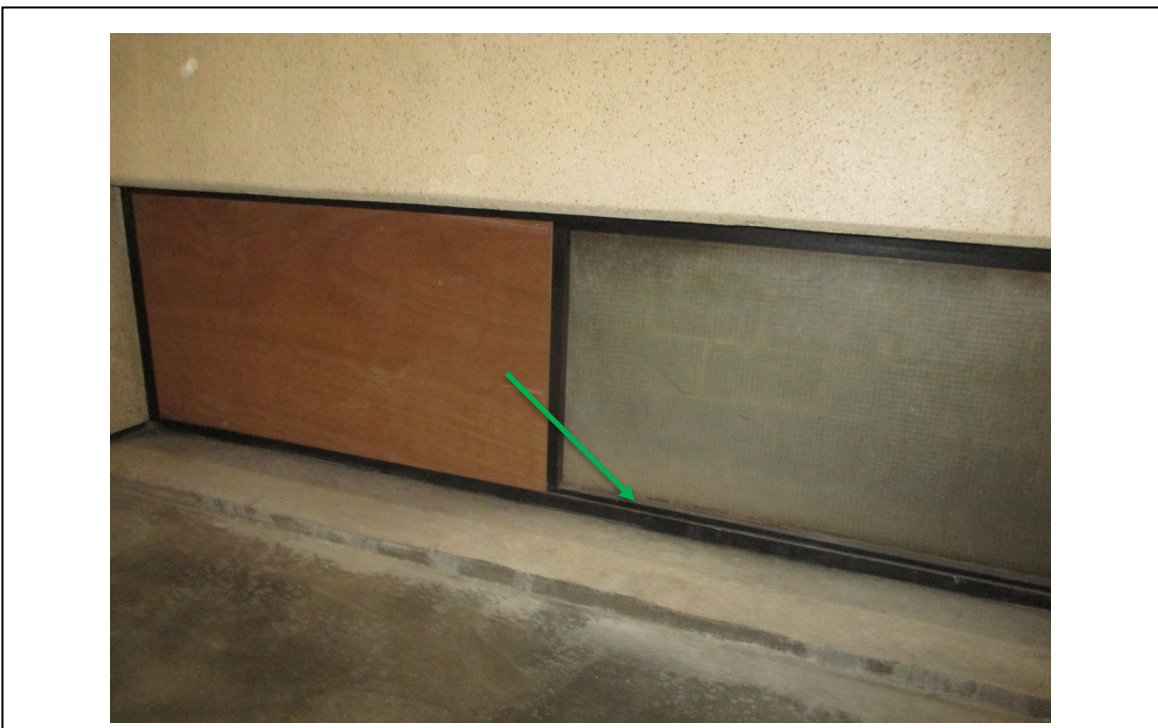
| Niveau | Local / Endroit | Matériau | Référence échantillon | Photo | Fiche | Métre estimatif | Présence amiante | Friable | Conseil |
|---|---|---|---|---|---|---|---|---|---|
| / | Façade côté complexe | Mastic de vitrage (palier escalier entre 0 et 1+) | Cfr 001 | 2 | / | / | NON | / | / |

| | Niveau | Local / Endroit | Matériau | Amiante |
|---|---|---|---|---|
| <b>Photo 2</b> | / | Façade côté complexe | Mastic de vitrage (palier escalier entre 0 et 1+) | NON |
