Nos références: CBC-R19/316.18.

Date du rapport : 30-09-19

**RAPPORT D'INVENTAIRE AMIANTE NON DESTRUCTIF**  
**Les Petits Pas : Venelles aux Jeux 23/25 à 1150 Woluwe-Saint-Pierre**

Inspection réalisée le 27-09-19.

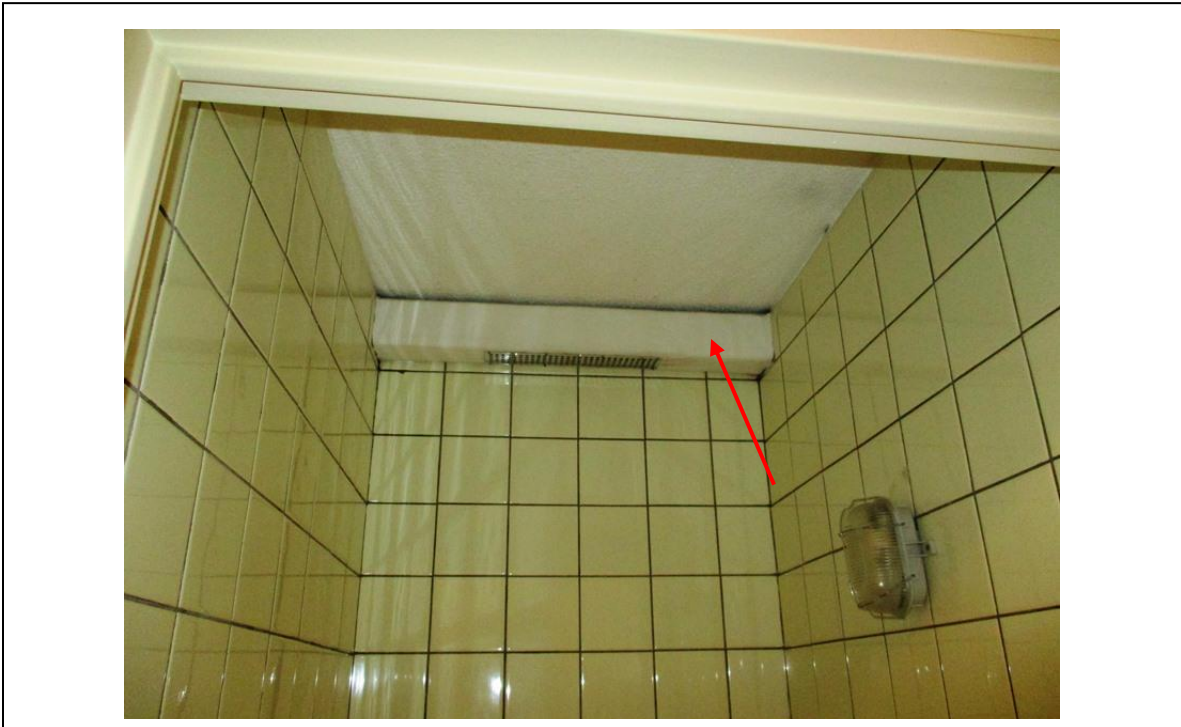
Niveau	Local / Endroit	Matériau	Amiante
<b>Photo 1</b>	/	WC enfant	Gaines d'aération en fibrociment	Connu comme contenant de l'amiante

Niveau	Local / Endroit	Matériau	Référence Echantillon	Photo	Fiche	Métre estimatif	Présence amiante	Friable	Conseil
/	WC enfants	Gaine d'aération en fibrociment	/	1-2	1	0,8 m	Connu comme contenant de l'amiante (*)	Non	Contrôle annuel
/	Salle de jeux principale	Vinyle	/	3	/	/	NON - non suspect	/	/

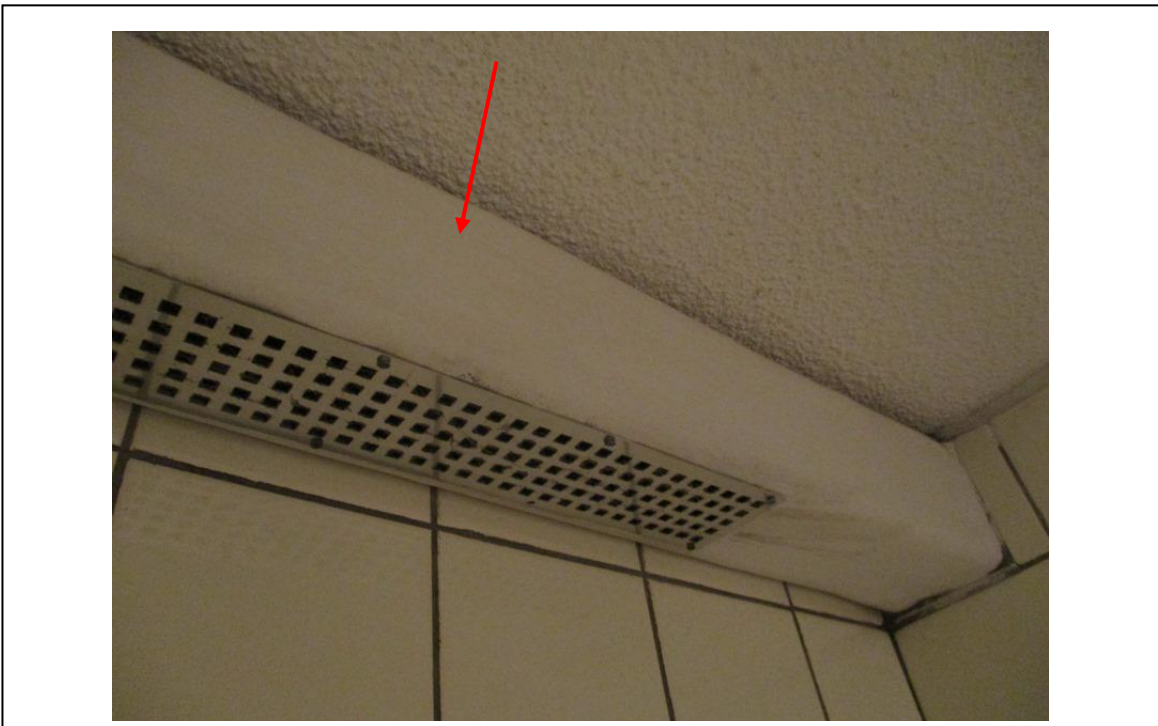
Niveau	Local / Endroit	Matériau	Amiante
<b>Photo 2</b>	/	WC enfant	Gaines d'aération en fibrociment	Connu comme contenant de l'amiante

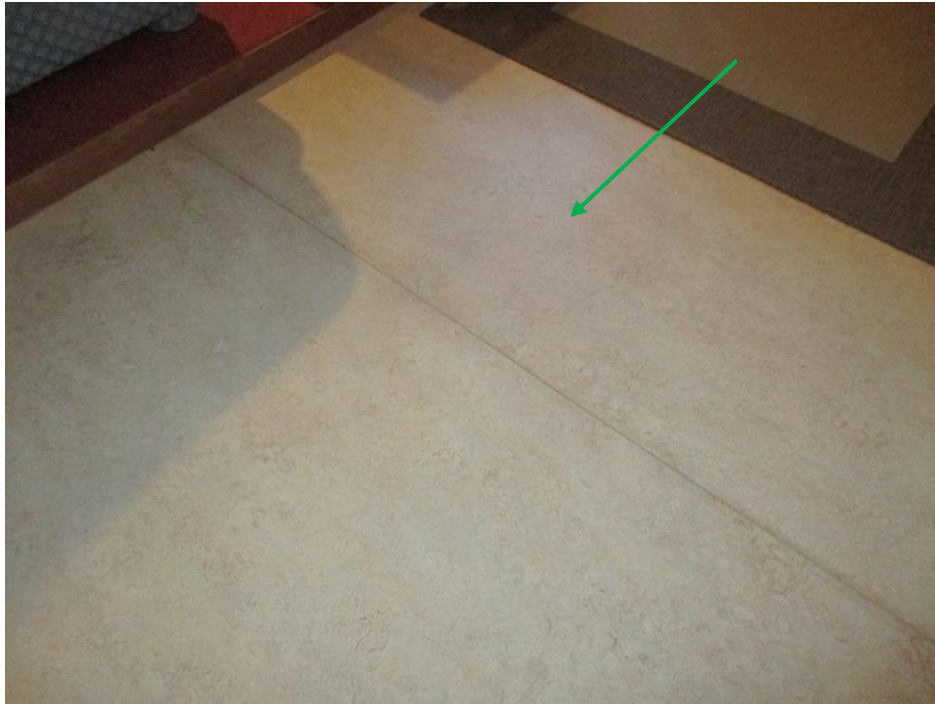
Niveau	Local / Endroit	Matériau	Amiante
<b>Photo 3</b>	/	Salle de jeux principale	Vinyle	NON

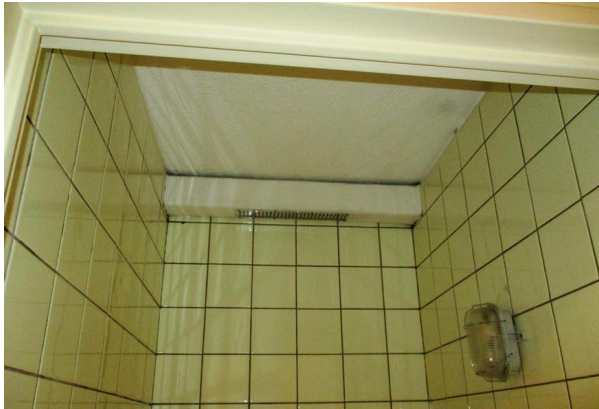
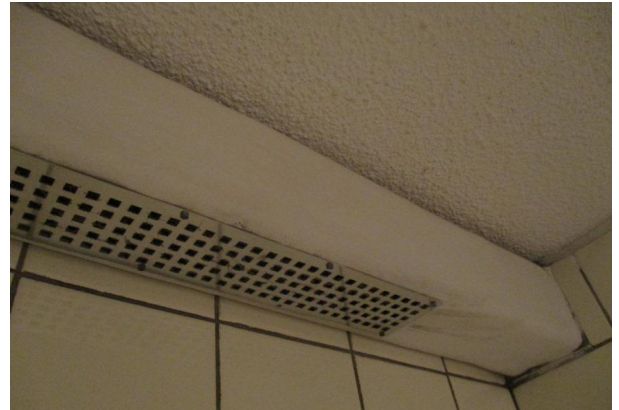
FICHE	Niveau	Local / Endroit	Matériau	Présence amiante
1	/	WC enfant	Gaine d'aération en fibrociment	Connu comme contenant de l'amiante

Type d'amiante		Etat		Friabilité	
<input checked="" type="checkbox"/>	Non analysé mais connu comme contenant de l'amiante (chrysotile minimum)	<input checked="" type="checkbox"/>	Bon état général	<input checked="" type="checkbox"/>	Non friable
Risque de détérioration accidentelle		Local confiné		Ventilation - Vibration	
<input checked="" type="checkbox"/>	Très faible	<input checked="" type="checkbox"/>	Oui	<input checked="" type="checkbox"/>	Léger
Personnes directement concernée		Occupation		Accessibilité	
<input checked="" type="checkbox"/>	Peu (- de 3)	<input checked="" type="checkbox"/>	Peu fréquenté	<input checked="" type="checkbox"/>	Facile d'accès
Activité pouvant donner lieu à une exposition à l'amiante					
<input checked="" type="checkbox"/>	Travaux	<input type="checkbox"/>	/		
<input type="checkbox"/>	/	<input type="checkbox"/>	/		
CONSEIL					
<input checked="" type="checkbox"/>	Contrôle annuel de l'état du matériau	<input type="checkbox"/>	/
