Nos références: CBC-R19/316.39.

Date du rapport : 03-12-19

**RAPPORT D'INVENTAIRE AMIANTE NON DESTRUCTIF**  
**Place du White Star 19 à 1150 Woluwe-Saint-Pierre**

Inspection réalisée le 23-10-19 et le 25-11-19.

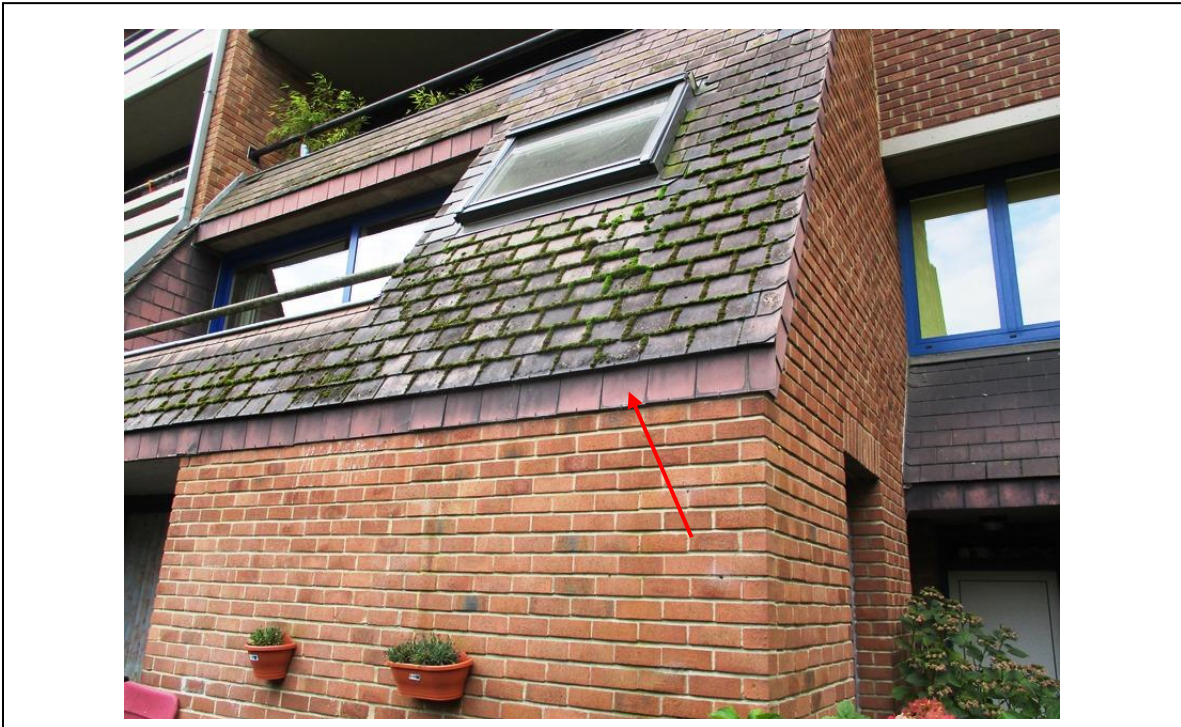
Niveau	Local / Endroit	Matériau	Amiante
<b>Photo 1</b>	+3	Extérieur / pignon latéral	Ardoises de rive en fibrociment	Connu comme contenant de l'amiante

Niveau	Local / Endroit	Matériau	Référence Echantillon	Photo	Fiche	Métre estimatif	Présence amiante	Friable	Conseil
+3	Extérieur / pignon latéral	Ardoises de rive en fibrociment	/	1	1	8 m courant	Connu comme contenant de l'amiante (*)	Non	Contrôle annuel Ne pas démosser à haute pression
+3	Extérieur / pignon latéral	Ardoises de bardage en fibrociment	/	2	1	5 m <sup>2</sup>	Connu comme contenant de l'amiante (*)	Non	Contrôle annuel Ne pas démosser à haute pression
+1	Local compteurs électricité	Plaque murale en fibrociment	/	3-4	2	0,25 m <sup>2</sup>	Connu comme contenant de l'amiante (*)	Non	Contrôle annuel Ne pas percer
/	Salle de bain	Plaquettes de type "Menuiserie" éventuelles au niveau de la trappe de la baignoire	/	/	/	/	Suspect amiante	/	(**)

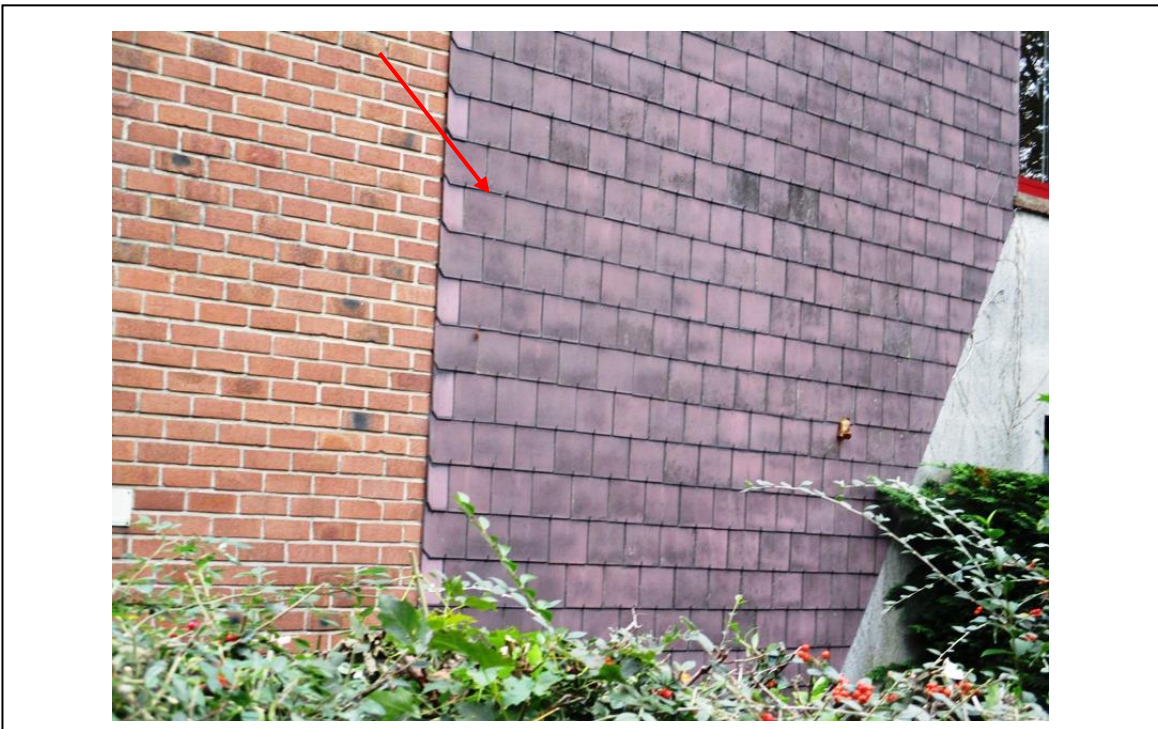
Niveau	Local / Endroit	Matériau	Amiante
<b>Photo 2</b>	+3	Extérieur / pignon latéral	Ardoises de bardage en fibrociment	Connu comme contenant de l'amiante

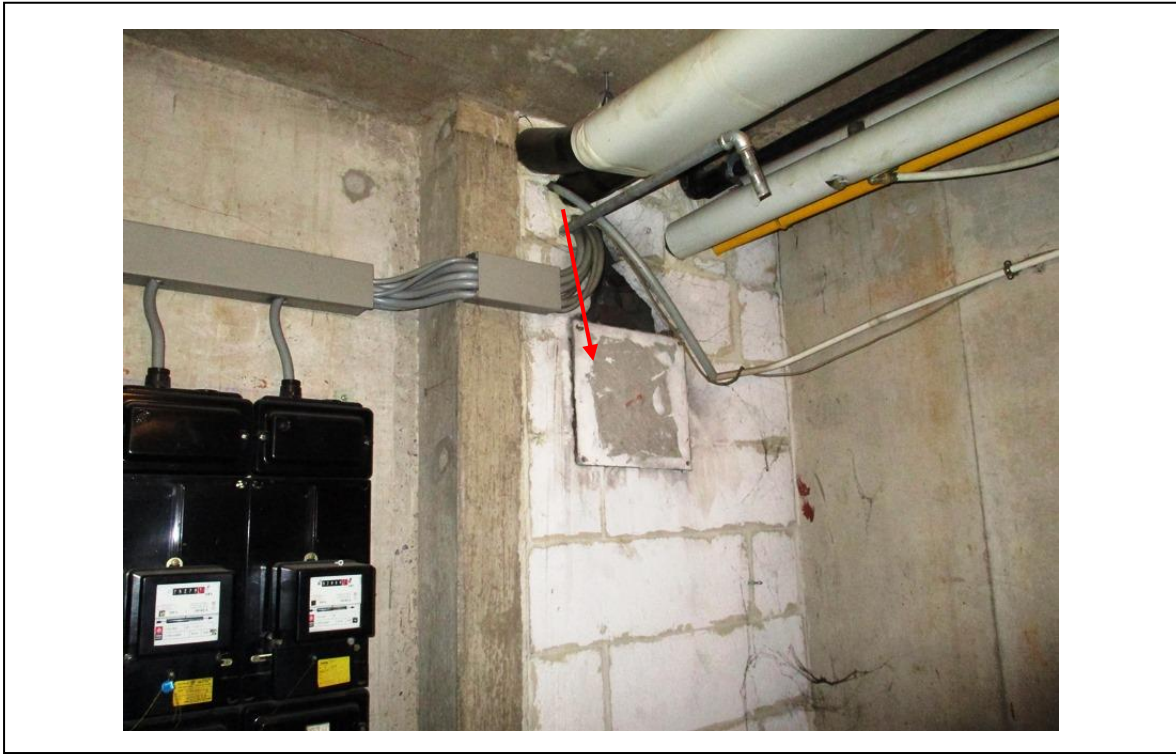
Niveau	Local / Endroit	Matériau	Amiante
<b>Photo 3</b>	+1	Local compteurs électricité	Plaque murale en fibrociment	Connu comme contenant de l'amiante

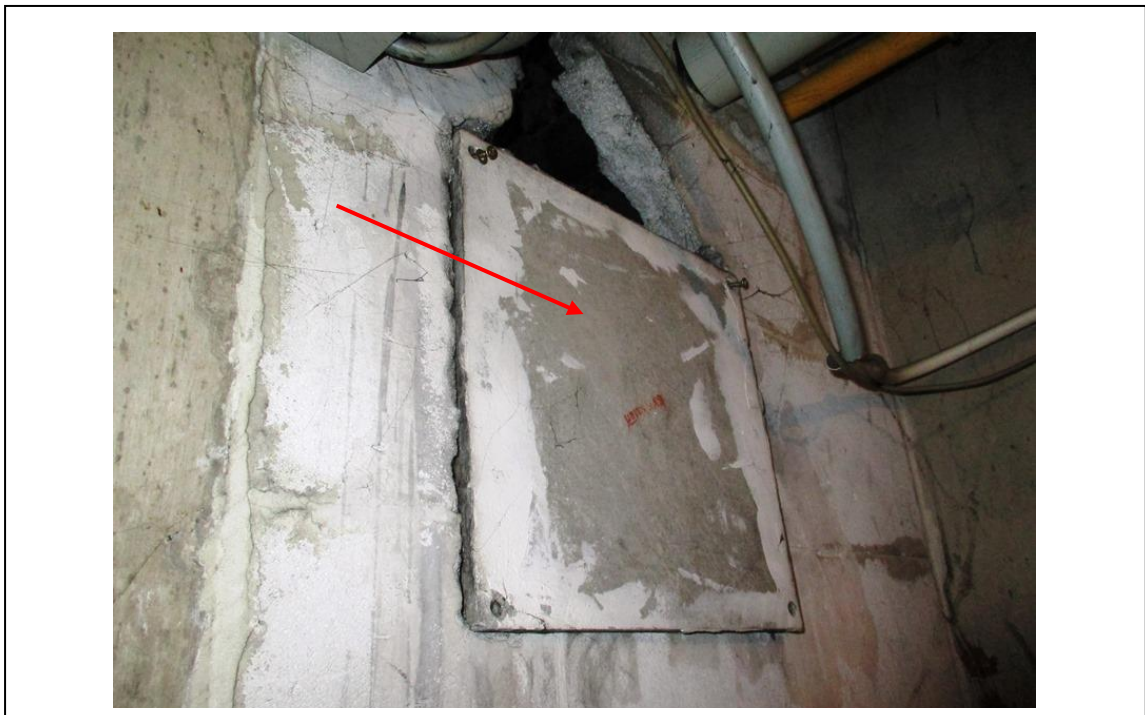
Niveau	Local / Endroit	Matériau	Amiante
<b>Photo 4</b>	+1	Local compteurs électricité	Plaque murale en fibrociment	Connu comme contenant de l'amiante

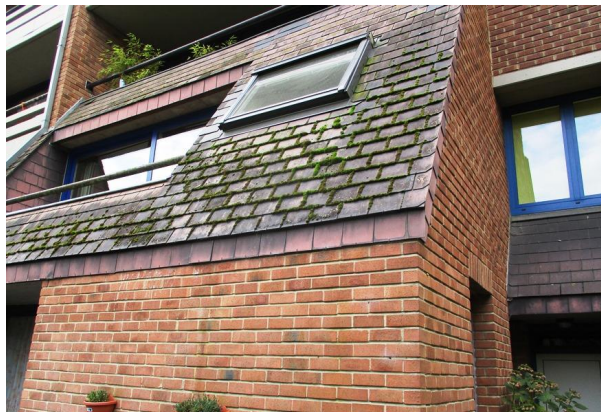
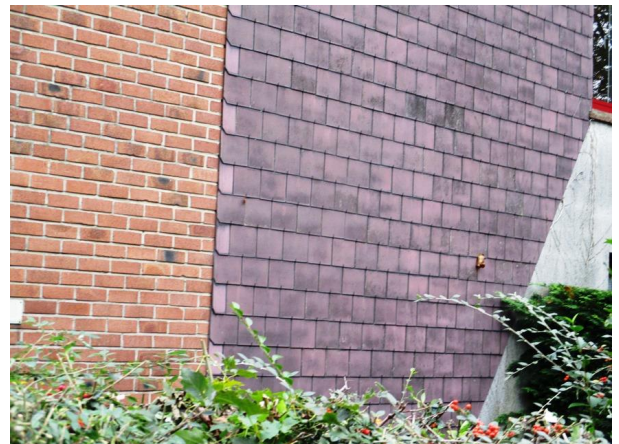
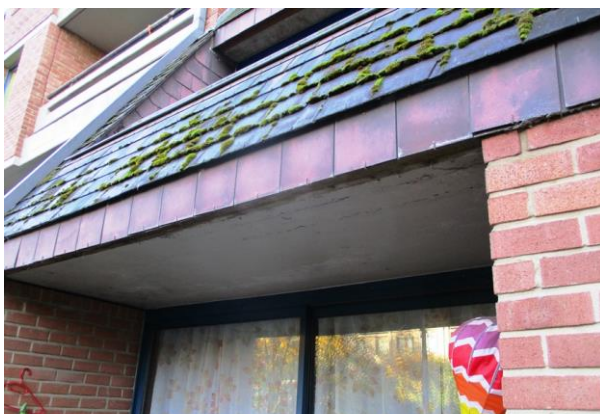
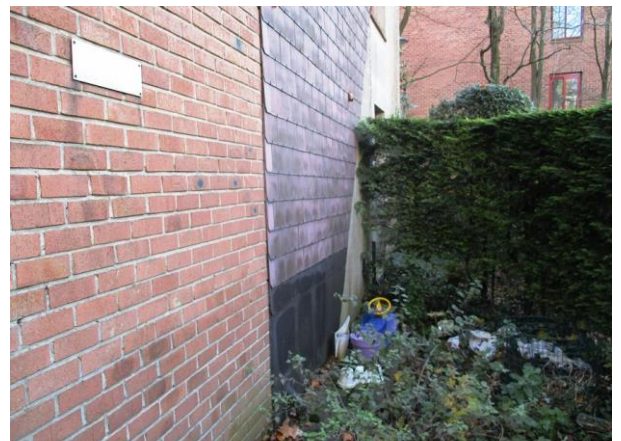
FICHE	Niveau	Local / Endroit	Matériau	Présence amiante
1	+3	Extérieur / pignon latéral	Ardoises de rive + de bardage en fibrociment	Connu comme contenant de l'amiante

Type d'amiante		Etat		Friabilité	
<input checked="" type="checkbox"/>	Non analysé mais connu comme contenant de l'amiante (chrysotile minimum)	<input checked="" type="checkbox"/>	Légèrement dégradé	<input checked="" type="checkbox"/>	Non friable
Risque de détérioration accidentelle		Local confiné		Ventilation - Vibration	
<input checked="" type="checkbox"/>	Très faible	<input checked="" type="checkbox"/>	Non	<input checked="" type="checkbox"/>	Moyen
Personnes directement concernées		Occupation		Accessibilité	
<input checked="" type="checkbox"/>	Peu (- de 3)	<input checked="" type="checkbox"/>	Peu fréquenté	<input checked="" type="checkbox"/>	Difficile d'accès
Activité pouvant donner lieu à une exposition à l'amiante					
<input checked="" type="checkbox"/>	Travaux en toiture	<input type="checkbox"/>	/		
<input type="checkbox"/>	/	<input type="checkbox"/>	/		
CONSEIL					
<input checked="" type="checkbox"/>	Ne pas démousser à haute pression	<input type="checkbox"/>	/

<input checked="" type="checkbox"/>	Contrôle annuel de l'état du matériau	<input type="checkbox"/>	/

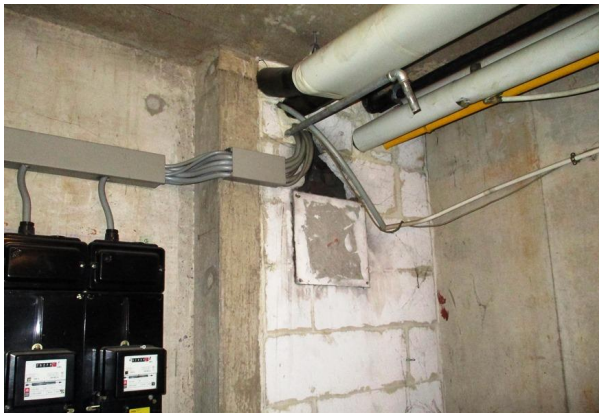
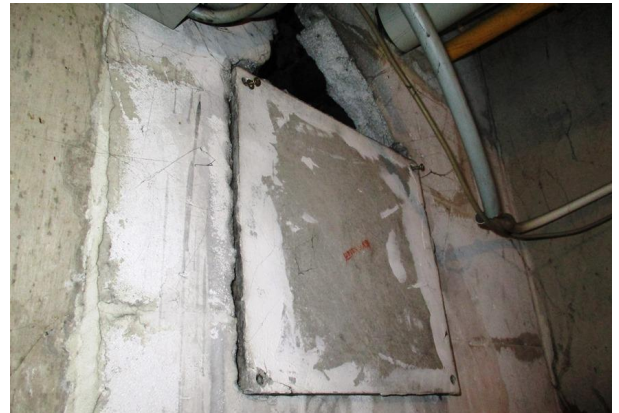
FICHE	Niveau	Local / Endroit	Matériau	Présence amiante
2	+1	Local compteurs électricité	Plaque murale en fibrociment	Connu comme contenant de l'amiante

Type d'amiante		Etat		Friabilité	
<input checked="" type="checkbox"/>	Non analysé mais connu comme contenant de l'amiante (chrysotile minimum)	<input checked="" type="checkbox"/>	Bon état général	<input checked="" type="checkbox"/>	Non friable
<b>Risque de détérioration accidentelle</b>		<b>Local confiné</b>		<b>Ventilation - Vibration</b>	
<input checked="" type="checkbox"/>	Très faible	<input checked="" type="checkbox"/>	Oui	<input checked="" type="checkbox"/>	Léger
<b>Personnes directement concernées</b>		<b>Occupation</b>		<b>Accessibilité</b>	
<input checked="" type="checkbox"/>	Peu (- de 3)	<input checked="" type="checkbox"/>	Très peu fréquenté	<input checked="" type="checkbox"/>	Facile d'accès
<b>Activité pouvant donner lieu à une exposition à l'amiante</b>					
<input checked="" type="checkbox"/>	Travaux	<input type="checkbox"/>	/		
<input type="checkbox"/>	/	<input type="checkbox"/>	/		
<b>CONSEIL</b>

<input checked="" type="checkbox"/>	Contrôle annuel de l'état du matériau	<input type="checkbox"/>	/		
<input checked="" type="checkbox"/>	Ne pas percer	<input type="checkbox"/>	/
