Nos références: CBC-R19/316.4.

Date du rapport : 13-08-19

RAPPORT D'INVENTAIRE AMIANTE NON DESTRUCTIF
Rue François Gay 74 à 1150 Woluwe-Saint-Pierre

Inspection réalisée le 09-08-19.

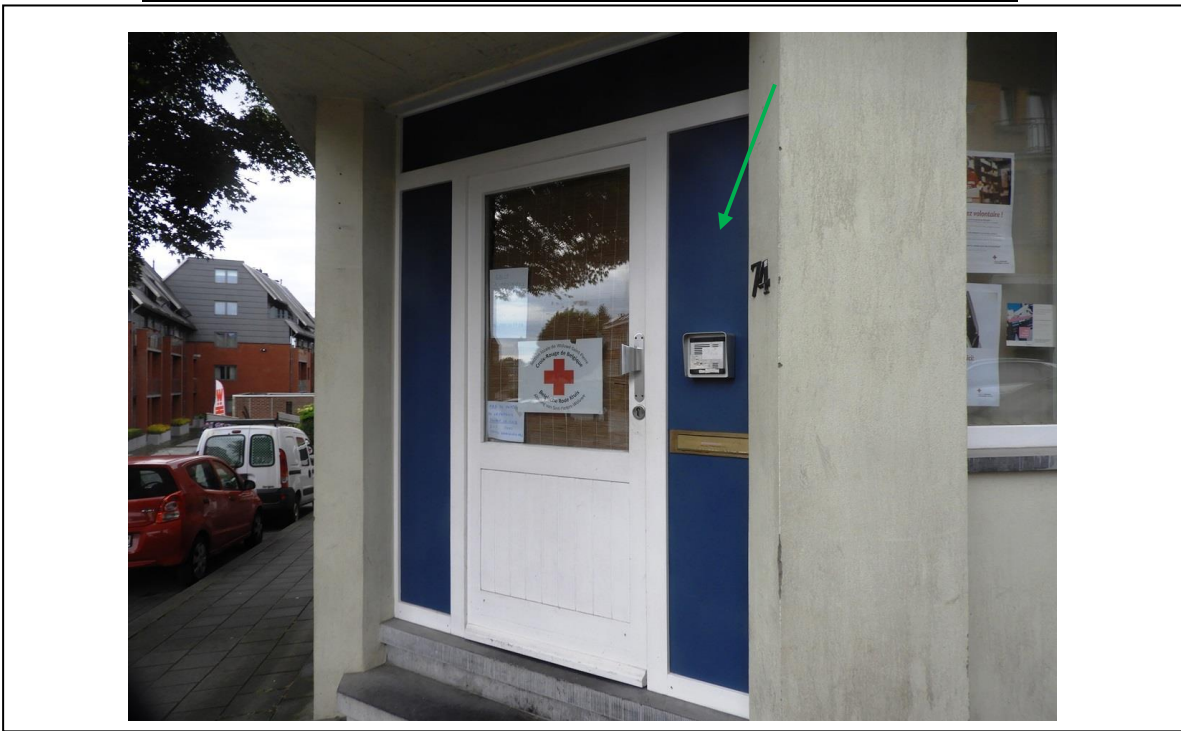
Niveau	Local / Endroit	Matériau	Amiante
Photo 1	0	Façade	Panneaux autour de la porte	NON

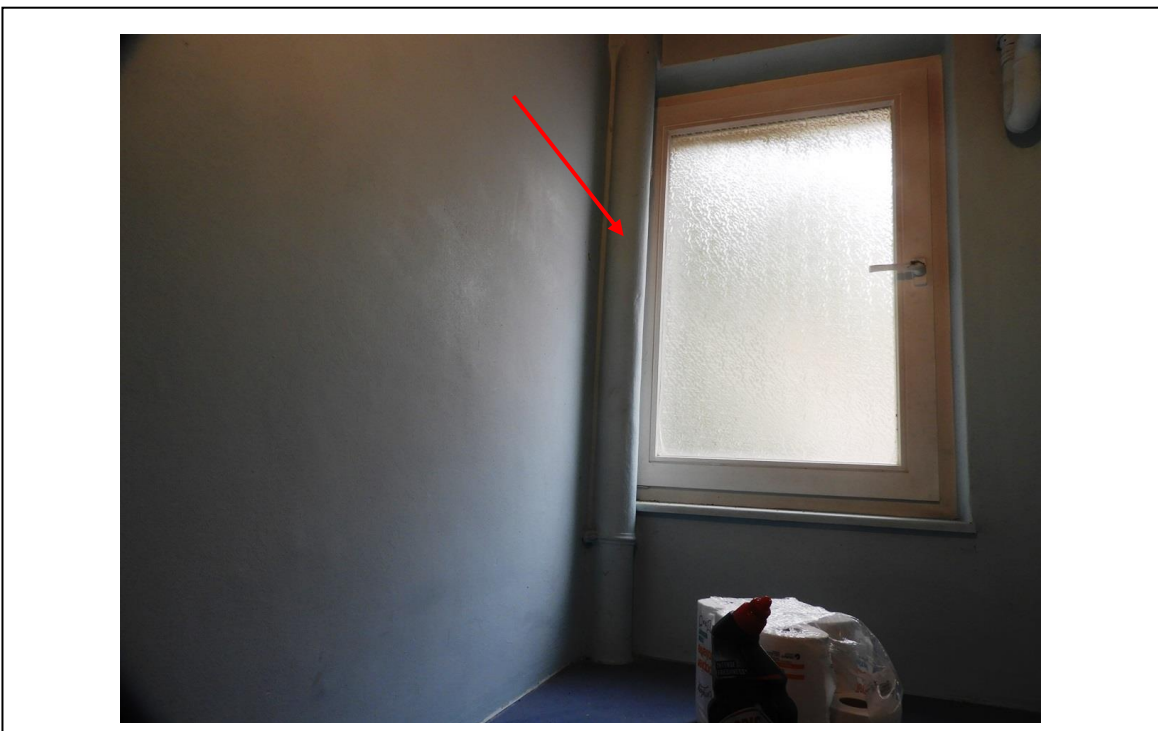
Niveau	Local / Endroit	Matériau	Amiante
Photo 2	0	WC	Descente d'eau en amiante ciment	Connu comme contenant de l'amiante

FICHE	Niveau	Local / Endroit	Matériau	Présence amiante
1	0	WC	Descente d'eau en amiante ciment	Connu comme contenant de l'amiante

Type d'amiante		Etat		Friabilité	
<input checked="" type="checkbox"/>	Non analysé mais connu comme contenant de l'amiante (chrysotile minimum)	<input checked="" type="checkbox"/>	Bon état général	<input checked="" type="checkbox"/>	Non friable
Risque de détérioration accidentelle		Local confiné		Ventilation - Vibration	
<input checked="" type="checkbox"/>	Très faible	<input checked="" type="checkbox"/>	Oui	<input checked="" type="checkbox"/>	Léger
Personnes directement concernée		Occupation		Accessibilité	
<input checked="" type="checkbox"/>	Peu (- de 3)	<input checked="" type="checkbox"/>	Peu fréquenté	<input checked="" type="checkbox"/>	Facile d'accès
Activité pouvant donner lieu à une exposition à l'amiante					
<input checked="" type="checkbox"/>	Travaux sur descente d'eau	<input type="checkbox"/>	/		
<input type="checkbox"/>	/	<input type="checkbox"/>	/		
CONSEIL					
<input checked="" type="checkbox"/>	Contrôle annuel de l'état du matériau	<input type="checkbox"/>	/

<input checked="" type="checkbox"/>	Ne pas percer	<input type="checkbox"/>	/

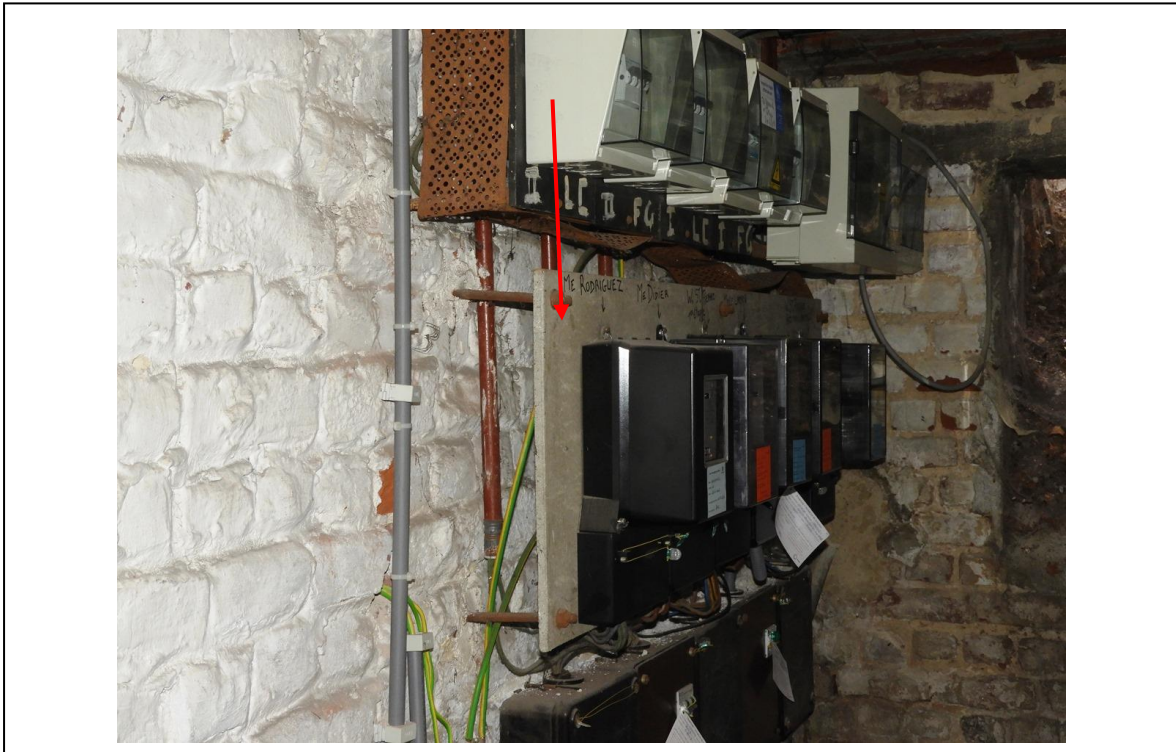
Niveau	Local / Endroit	Matériau	Amiante
Photo 3	-1	Local compteurs électrique	Plaque de support compteurs en amiante ciment	Connu comme contenant de l'amiante

FICHE	Niveau	Local / Endroit	Matériau	Présence amiante
2	-1	Local compteurs électricité	Plaque de support compteurs en amiante ciment	Connu comme contenant de l'amiante

Type d'amiante		Etat		Friabilité	
<input checked="" type="checkbox"/>	Non analysé mais connu comme contenant de l'amiante (chrysotile minimum)	<input checked="" type="checkbox"/>	Bon état général	<input checked="" type="checkbox"/>	Non friable
Risque de détérioration accidentelle		Local confiné		Ventilation - Vibration	
<input checked="" type="checkbox"/>	Très faible	<input checked="" type="checkbox"/>	Oui	<input checked="" type="checkbox"/>	Léger
Personnes directement concernée		Occupation		Accessibilité	
<input checked="" type="checkbox"/>	Peu (- de 3)	<input checked="" type="checkbox"/>	Très peu fréquenté	<input checked="" type="checkbox"/>	Facile d'accès
Activité pouvant donner lieu à une exposition à l'amiante					
<input checked="" type="checkbox"/>	Travaux d'électricité	<input type="checkbox"/>	/		
<input type="checkbox"/>	/	<input type="checkbox"/>	/		
CONSEIL					
<input checked="" type="checkbox"/>	Contrôle annuel de l'état du matériau	<input type="checkbox"/>	/

<input checked="" type="checkbox"/>	Ne pas percer	<input type="checkbox"/>	/

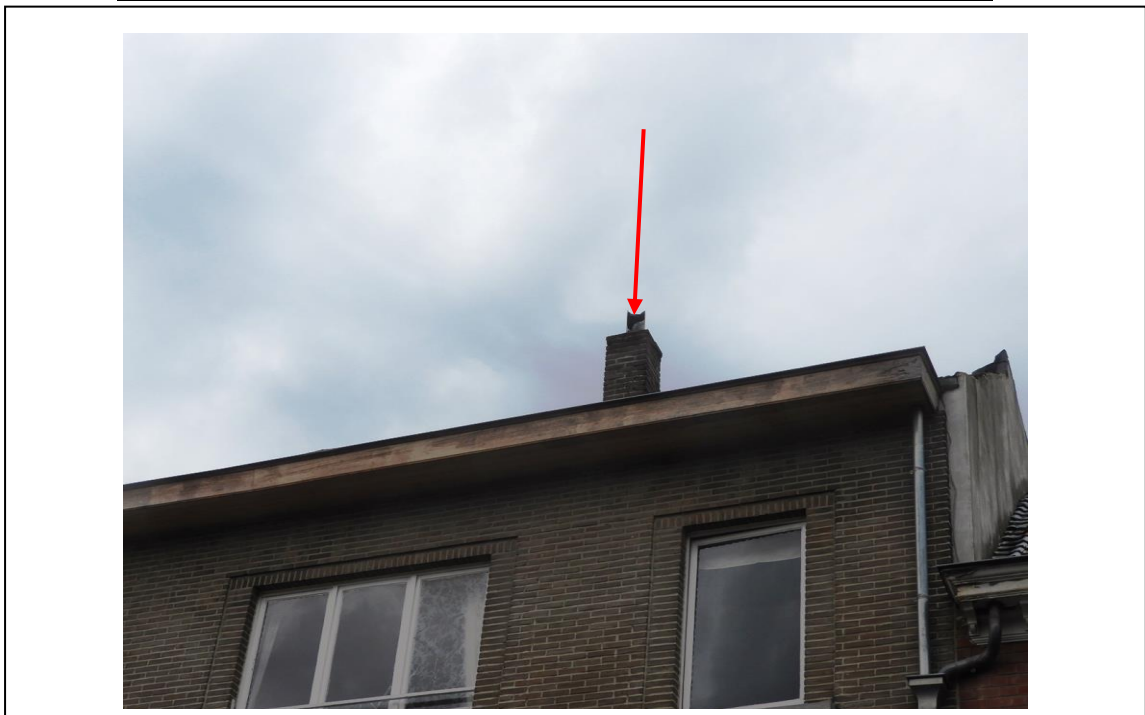
Niveau	Local / Endroit	Matériau	Amiante
Photo 4	/	Toiture	Conduit en amiante ciment	Connu comme contenant de l'amiante

FICHE	Niveau	Local / Endroit	Matériau	Présence amiante
3	/	Toiture	Conduit en amiante ciment	Connu comme contenant de l'amiante

Type d'amiante		Etat		Friabilité	
<input checked="" type="checkbox"/>	Non analysé mais connu comme contenant de l'amiante (chrysotile minimum)	<input checked="" type="checkbox"/>	Très dégradé	<input checked="" type="checkbox"/>	Non friable
Risque de détérioration accidentelle		Local confiné		Ventilation - Vibration	
<input checked="" type="checkbox"/>	Faible	<input checked="" type="checkbox"/>	Non	<input checked="" type="checkbox"/>	Moyen
Personnes directement concernée		Occupation		Accessibilité	
<input checked="" type="checkbox"/>	Peu (- de 3)	<input checked="" type="checkbox"/>	Très peu fréquenté	<input checked="" type="checkbox"/>	Difficile d'accès
Activité pouvant donner lieu à une exposition à l'amiante					
<input checked="" type="checkbox"/>	Ramonage	<input type="checkbox"/>	/		
<input type="checkbox"/>	/	<input type="checkbox"/>	/		
CONSEIL					
<input checked="" type="checkbox"/>	Prévoir l'enlèvement d'amiante à moyen terme	<input type="checkbox"/>	/

Niveau	Local / Endroit	Matériau	Référence Echantillon	Photo	Fiche	Métre estimatif	Présence amiante	Friable	Conseil
0	Façade	Panneaux autour de la porte	/	1	/	/	NON - Bois	/	/
0	WC	Descente d'eau en amiante ciment	/	2	1	1 pièce (continue en haut : non concerné par l'inventaire)	Connu comme contenant de l'amiante (*)	Non	Contrôle annuel Ne pas percer
-1	WC	Descente d'eau en amiante ciment	/	/	/	/	Suspect amiante	/	(**)
-1	Local compteurs électricité	Plaque de support compteurs en amiante ciment	/	3	2	1 pièce	Connu comme contenant de l'amiante (*)	Non	Contrôle annuel Ne pas percer
/	Toiture	Conduit en amiante ciment	/	4-5	3	1 pièce	Connu comme contenant de l'amiante (*)	Non	Enlèvement

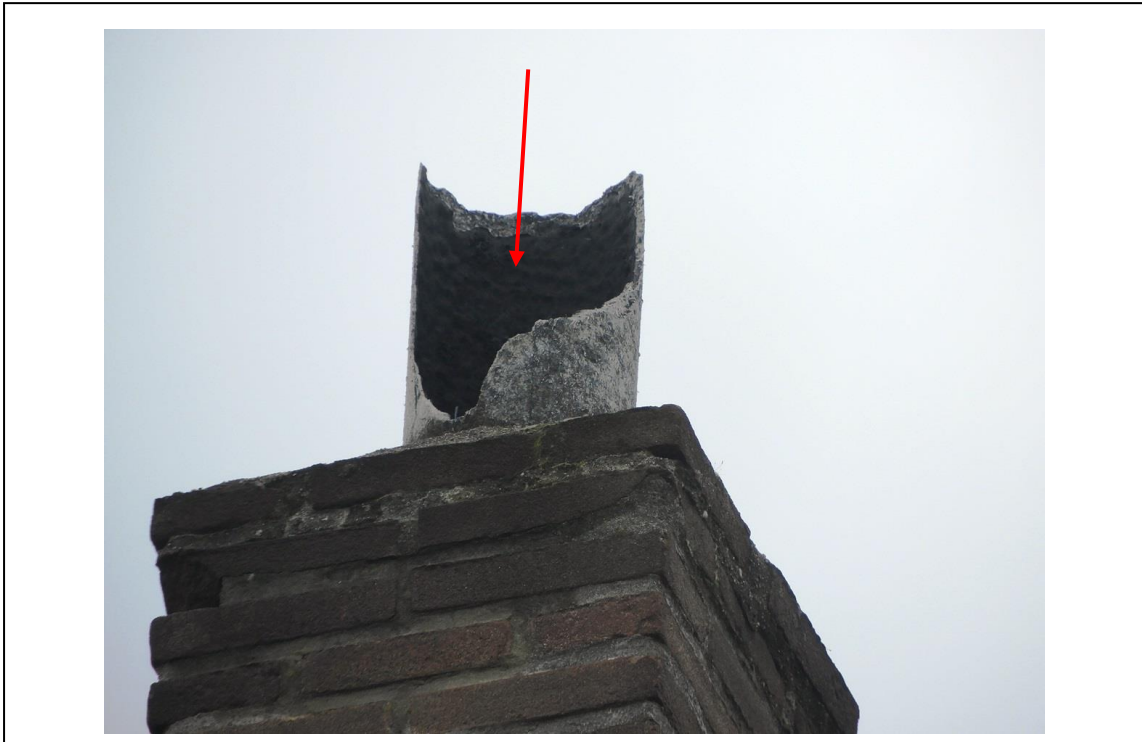
Niveau	Local / Endroit	Matériau	Amiante
Photo 5	/	Toiture	Conduit en amiante ciment	Connu comme contenant de l'amiante
