Nos références: CBC-R19/316.23.

Date du rapport : 09-10-19

**RAPPORT D'INVENTAIRE AMIANTE NON DESTRUCTIF**  
**Rue François Gay 80 à 1150 Woluwe-Saint-Pierre**

Inspection réalisée le 07-10-19.

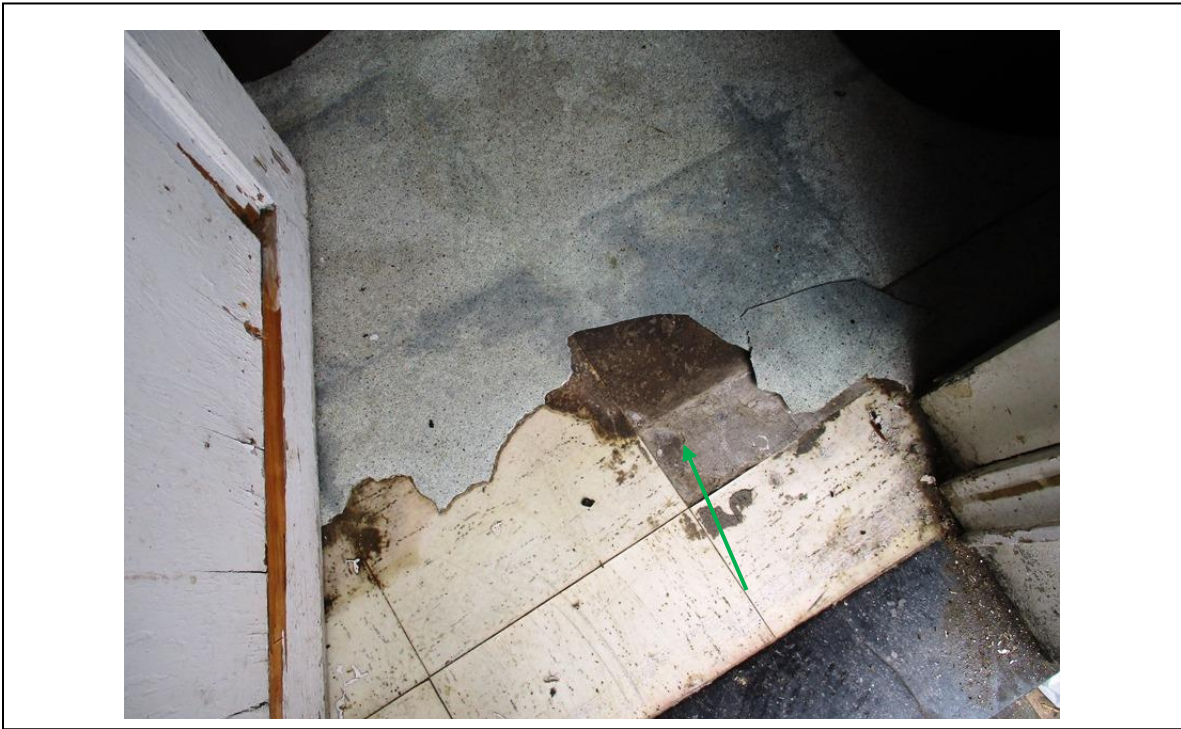
| Niveau | Local / Endroit | Matériau | Référence Echantillon | Photo | Fiche | Métre estimatif | Présence amiante | Friable | Conseil |
|---|---|--|---|---|---|---|--|---|---|
| 0 | Centre | Dalle de vinyle + vinyle | / | 1 | / | / | NON - non suspect | / | / |

| | Niveau | Local / Endroit | Matériau | Amiante |
|---|---|---|---|---|
| <b>Photo 1</b> | 0 | Centre | Dalle de vinyle + vinyle | NON |

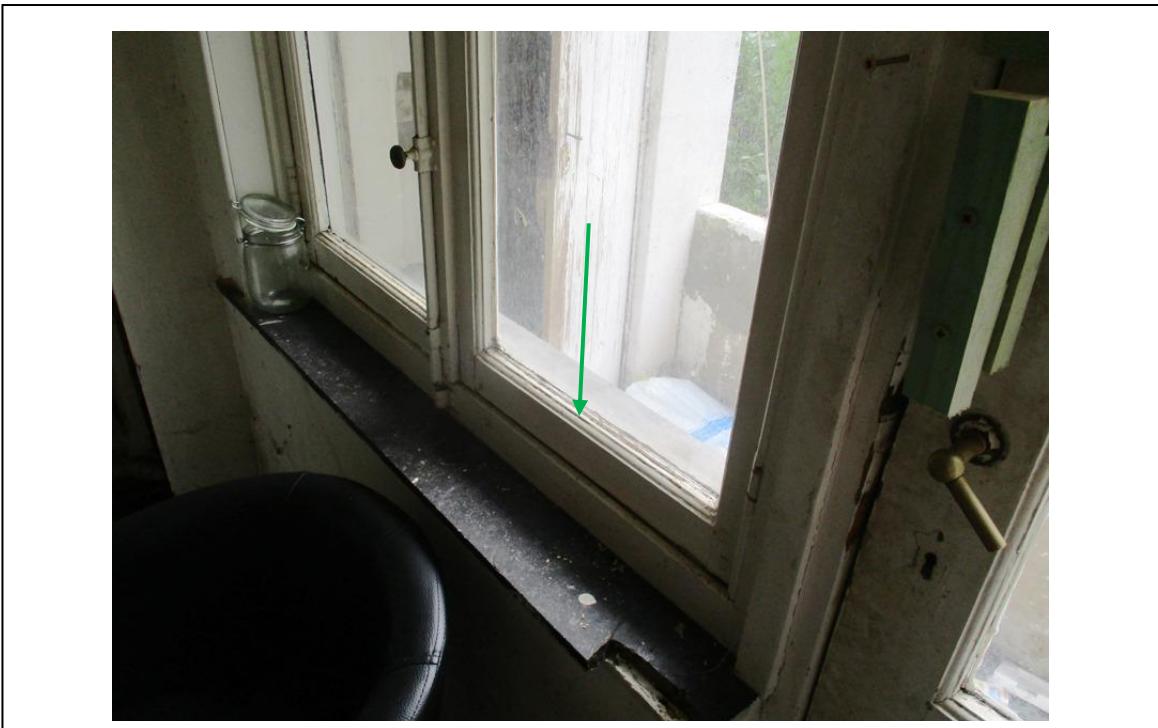
| Niveau | Local / Endroit | Matériau | Référence Echantillon | Photo | Fiche | Métre estimatif | Présence amiante | Friable | Conseil |
|---|---|--|---|---|---|---|--|---|---|
| 0 | Centre | Mastic du vitrage des châssis | / | 2-3 | / | / | NON - silicone | / | / |

| | Niveau | Local / Endroit | Matériau | Amiante |
|---|---|---|---|---|
| <b>Photo 2</b> | 0 | Centre | Mastic du vitrage des châssis | NON |

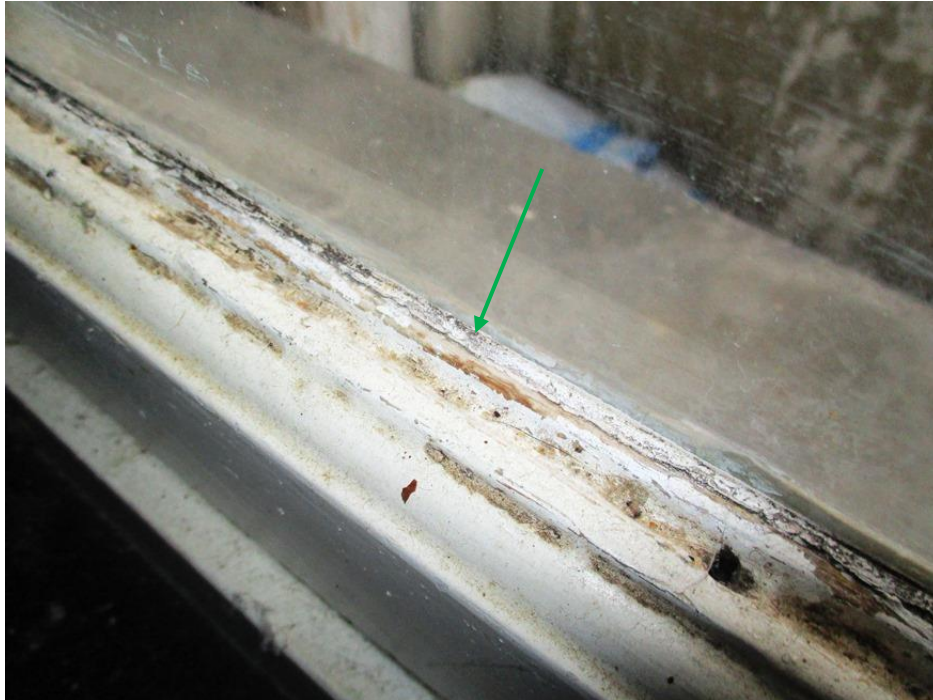
| | Niveau | Local / Endroit | Matériau | Amiante |
|---|---|---|---|---|
| <b>Photo 3</b> | 0 | Centre | Mastic du vitrage des châssis | NON |

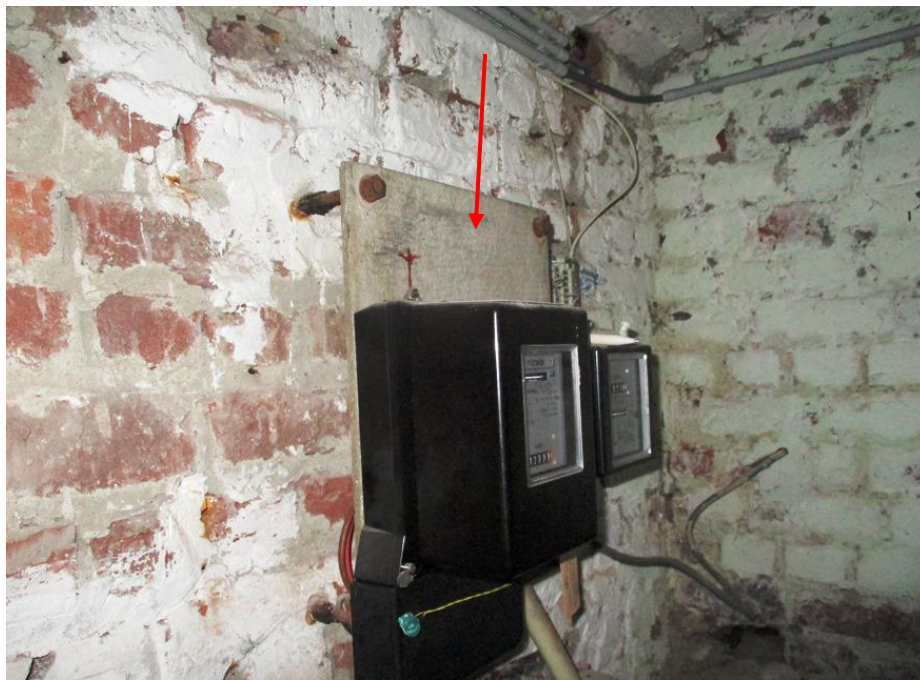
| Niveau | Local / Endroit | Matériau | Référence Echantillon | Photo | Fiche | Métre estimatif | Présence amiante | Friable | Conseil |
|---|---|--|---|---|---|---|--|---|---|
| -1 | Cave compteurs électrique | Plaque de Massal / Fibrociment, support de compteur électrique | / | 4 | 1 | 0,25 m <sup>2</sup> | Connu comme contenant de l'amiante (*) | Non | Contrôle annuel<br>Ne pas percer |

| | Niveau | Local / Endroit | Matériau | Amiante |
|---|---|---|--|---|
| <b>Photo 4</b> | -1 | Cave compteurs électrique | Plaque de Massal / Fibrociment, support de compteur électrique | Connu comme contenant de l'amiante |

| FICHE | Niveau | Local / Endroit | Matériau | Présence amiante |
|---|---|---|--|---|
| 1 | -1 | Cave compteurs électrique | Plaque de Massal / Fibrociment, support de compteur électrique | Connu comme contenant de l'amiante |

| Type d'amiante | | Etat | | Friabilité | |
|--|--|---|---|---|---|
| <input checked="" type="checkbox"/> | Non analysé mais connu comme contenant de l'amiante (chrysotile minimum) | <input checked="" type="checkbox"/> | Bon état général | <input checked="" type="checkbox"/> | Non friable |
| <input checked="" type="checkbox"/> | Très faible | <input checked="" type="checkbox"/> | Oui | <input checked="" type="checkbox"/> | Léger |
| <input checked="" type="checkbox"/> | Peu (- de 3) | <input checked="" type="checkbox"/> | Peu fréquenté | <input checked="" type="checkbox"/> | Facile d'accès |
| <input checked="" type="checkbox"/> | Travaux d'électricité | <input type="checkbox"/> | / | | |

| Type d'amiante | | Etat | | Friabilité | |
|--|--|---|---|---|---|
| <input checked="" type="checkbox"/> | Contrôle annuel de l'état du matériau | <input type="checkbox"/> | / | | |
| <input checked="" type="checkbox"/> | Ne pas percer | <input type="checkbox"/> | / | | |

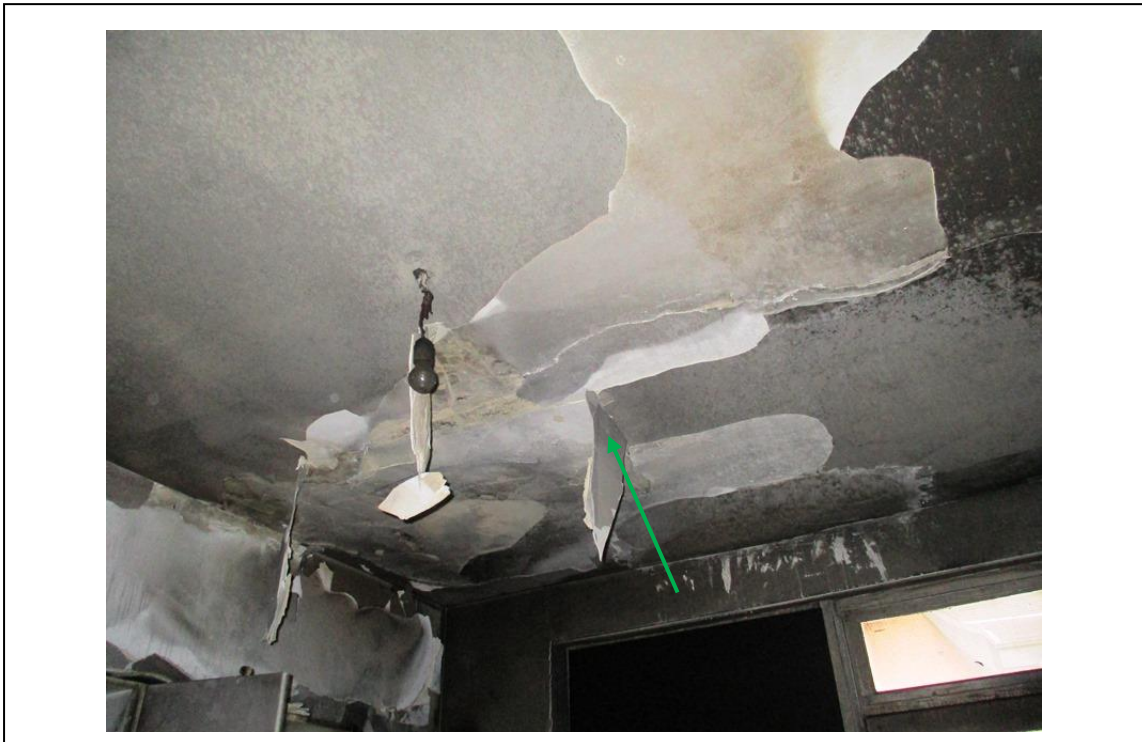
| Niveau | Local / Endroit | Matériau | Référence Echantillon | Photo | Fiche | Métre estimatif | Présence amiante | Friable | Conseil |
|---|---|--|---|---|---|---|--|---|---|
| +1 | Cuisine | Plafonnage | 001 | 5-6 | / | / | NON | / | / |

| | Niveau | Local / Endroit | Matériau | Amiante |
|---|---|---|---|---|
| <b>Photo 5</b> | +1 | Cuisine | Plafonnage | NON |

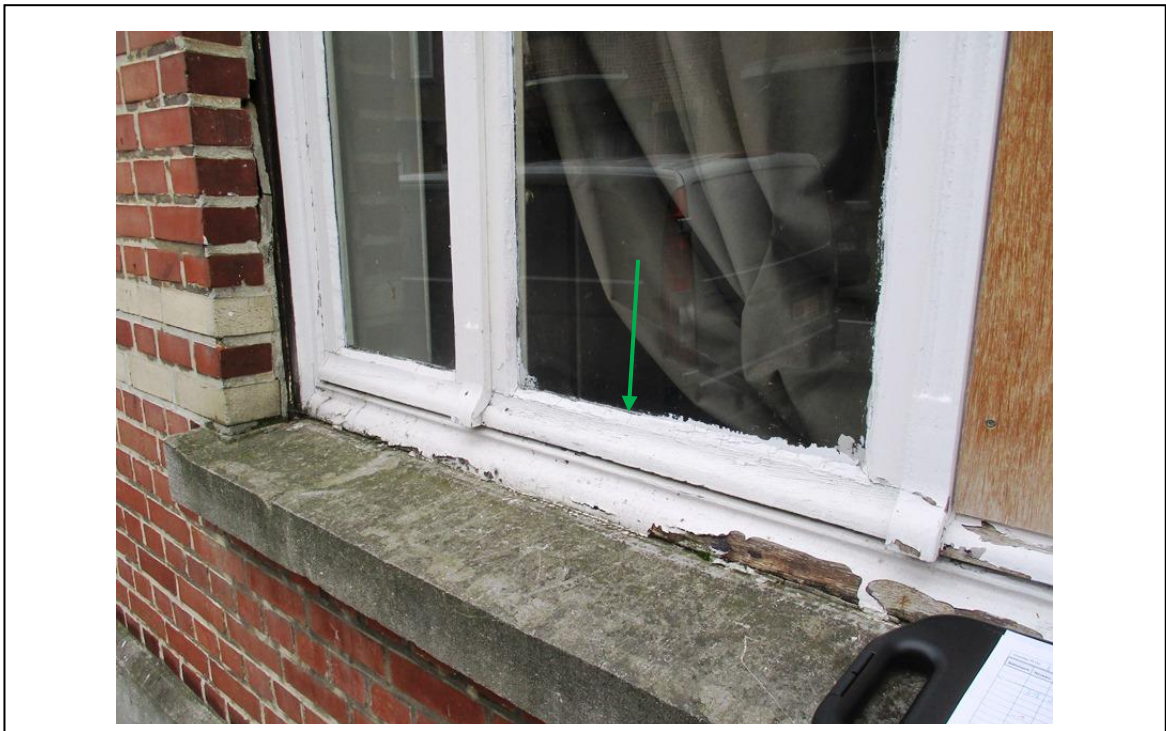
| Niveau | Local / Endroit | Matériau | Référence Echantillon | Photo | Fiche | Métre estimatif | Présence amiante | Friable | Conseil |
|---|---|--|---|---|---|---|--|---|---|
| 0 | Séjour | Mastic du vitrage des châssis | 002 | 7-8 | / | / | NON | / | / |

| | Niveau | Local / Endroit | Matériau | Amiante |
|---|---|---|---|---|
| <b>Photo 7</b> | 0 | Séjour | Mastic du vitrage des châssis | NON |

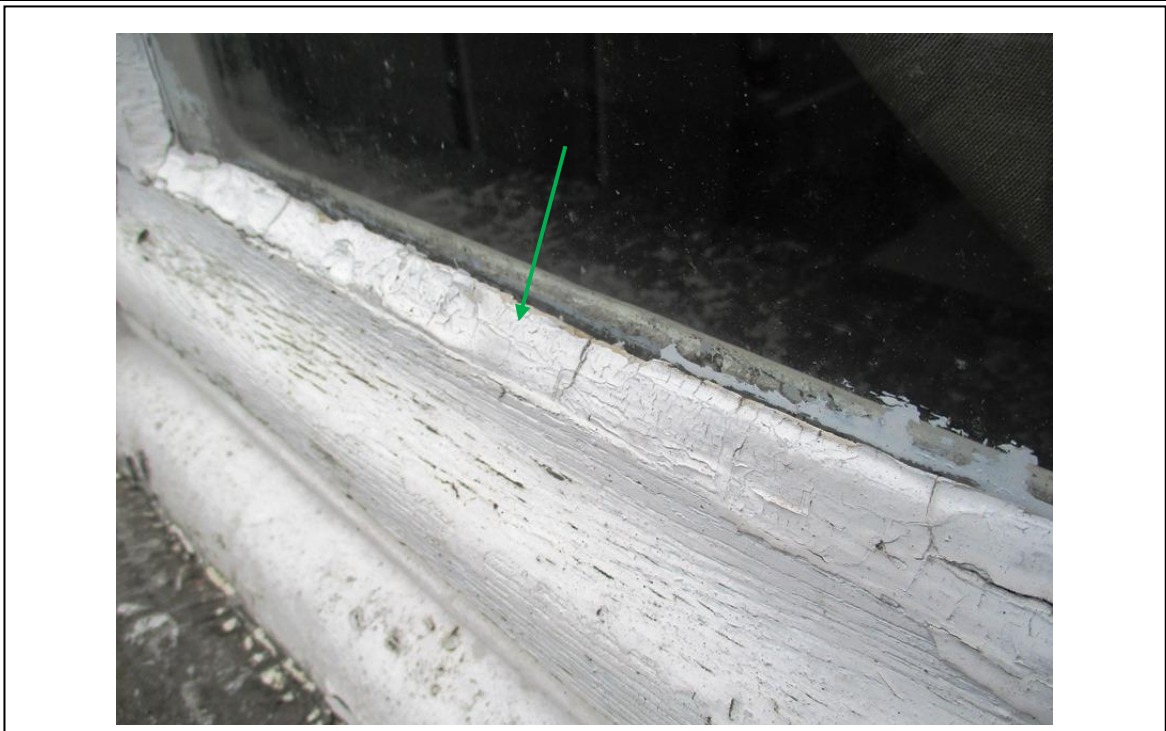
| | Niveau | Local / Endroit | Matériau | Amiante |
|---|---|---|---|---|
| <b>Photo 8</b> | 0 | Séjour | Mastic du vitrage des châssis | NON |
