Nos références: CBC-R19/316.28.

Date du rapport : 10-10-19

RAPPORT D'INVENTAIRE AMIANTE NON DESTRUCTIF
Rue Louis Thys 8 à 1150 Woluwe-Saint-Pierre

Inspection réalisée le 09-10-19.

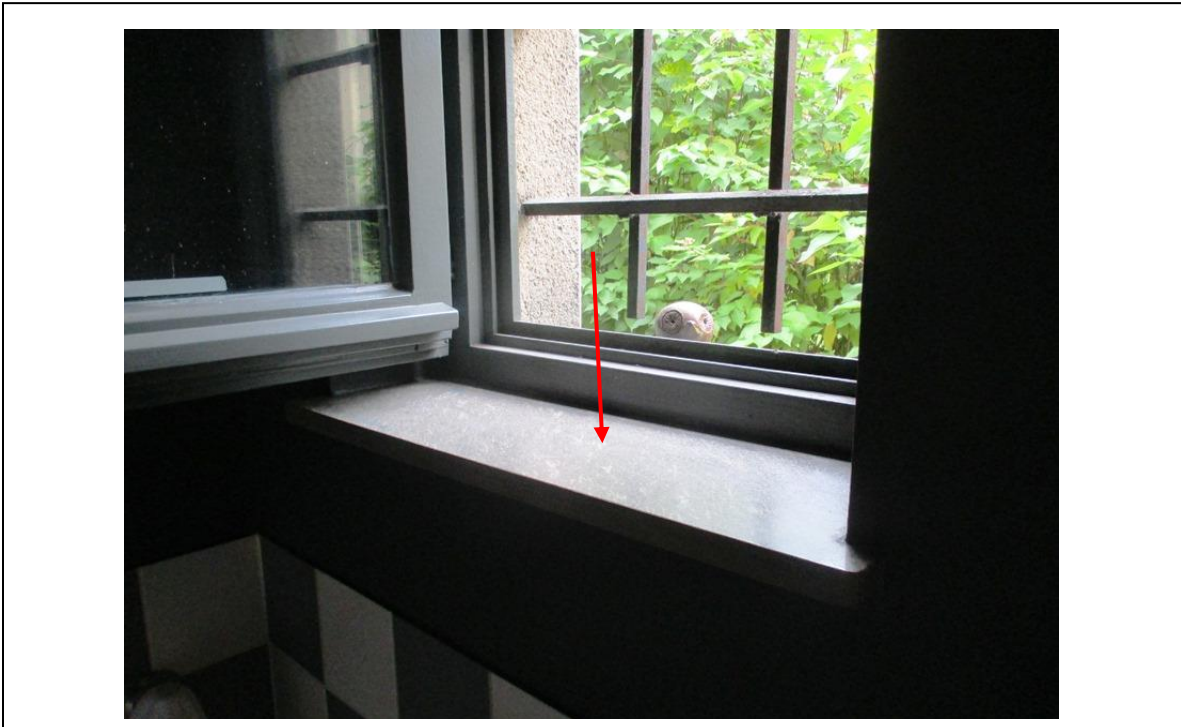
Niveau	Local / Endroit	Matériau	Référence Echantillon	Photo	Fiche	Métre estimatif	Présence amiante	Friable	Conseil
0	WC	Tablette intérieure de fenêtre en "Massal"	/	1	1	1 pièce	Connu comme contenant de l'amiante (*)	Non	Contrôle annuel

Niveau	Local / Endroit	Matériau	Amiante
Photo 1	0	WC	Tablettes intérieures de fenêtre en "Massal"	Connu comme contenant de l'amiante

Type d'amiante		Etat		Friabilité	
<input checked="" type="checkbox"/>	Non analysé mais connu comme contenant de l'amiante (chrysotile minimum)	<input checked="" type="checkbox"/>	Bon état général	<input checked="" type="checkbox"/>	Non friable
Risque de détérioration accidentelle		Local confiné		Ventilation - Vibration	
<input checked="" type="checkbox"/>	Très faible	<input checked="" type="checkbox"/>	Oui	<input checked="" type="checkbox"/>	Léger
Personnes directement concernée		Occupation		Accessibilité	
<input checked="" type="checkbox"/>	Peu (- de 3)	<input checked="" type="checkbox"/>	Peu fréquenté	<input checked="" type="checkbox"/>	Facile d'accès
Activité pouvant donner lieu à une exposition à l'amiante					
<input checked="" type="checkbox"/>	Travaux	<input type="checkbox"/>	/		
<input type="checkbox"/>	/	<input type="checkbox"/>	/		
CONSEIL					
<input checked="" type="checkbox"/>	Contrôle annuel de l'état du matériau	<input type="checkbox"/>	/
