Commune de Woluwe-Saint-Pierre
Avenue Charles Thielemanslaan 93
1150 Bruxelles

RAPPORT D'INVENTAIRE AMIANTE NON DESTRUCTIF

Immeuble Thys 4 – Rue Louis thys 4

Inspection réalisée le 31-07-20

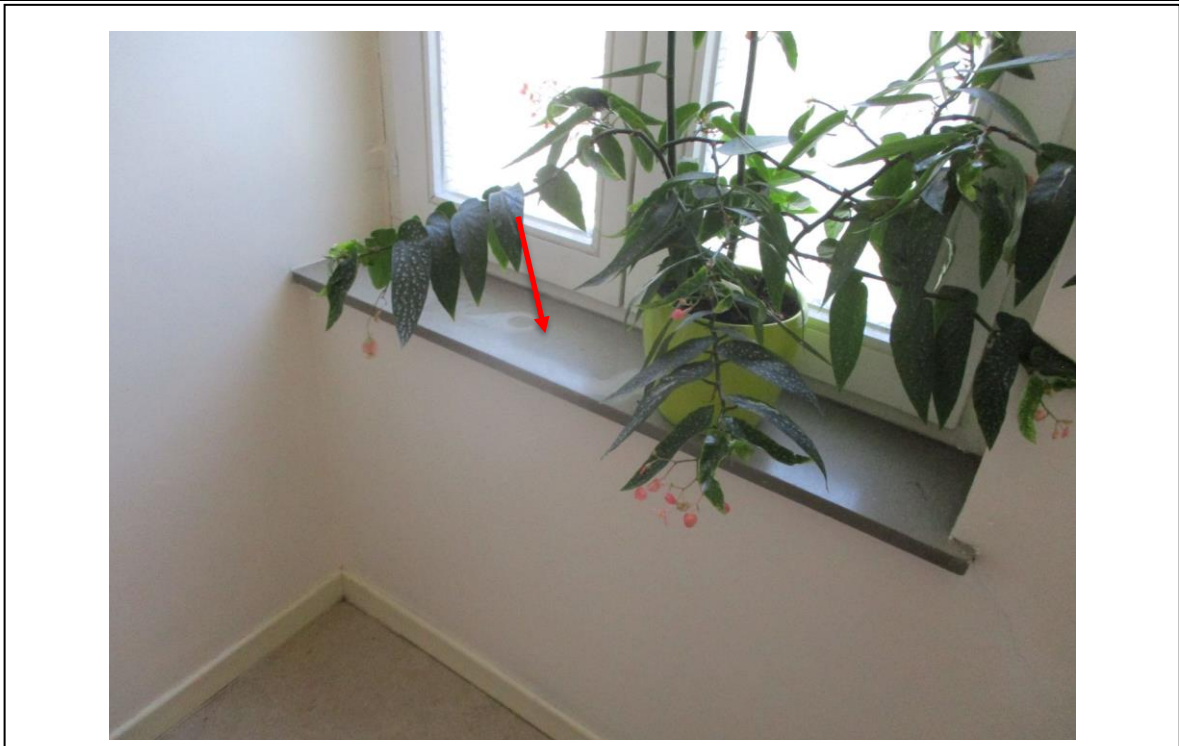
Niveau	Local / Endroit	Matériau	Amiante
Photo 1	Entre 0 et 1	Cage d'escalier	Tablette de fenêtre en Massal	Connu comme contenant de l'amiante

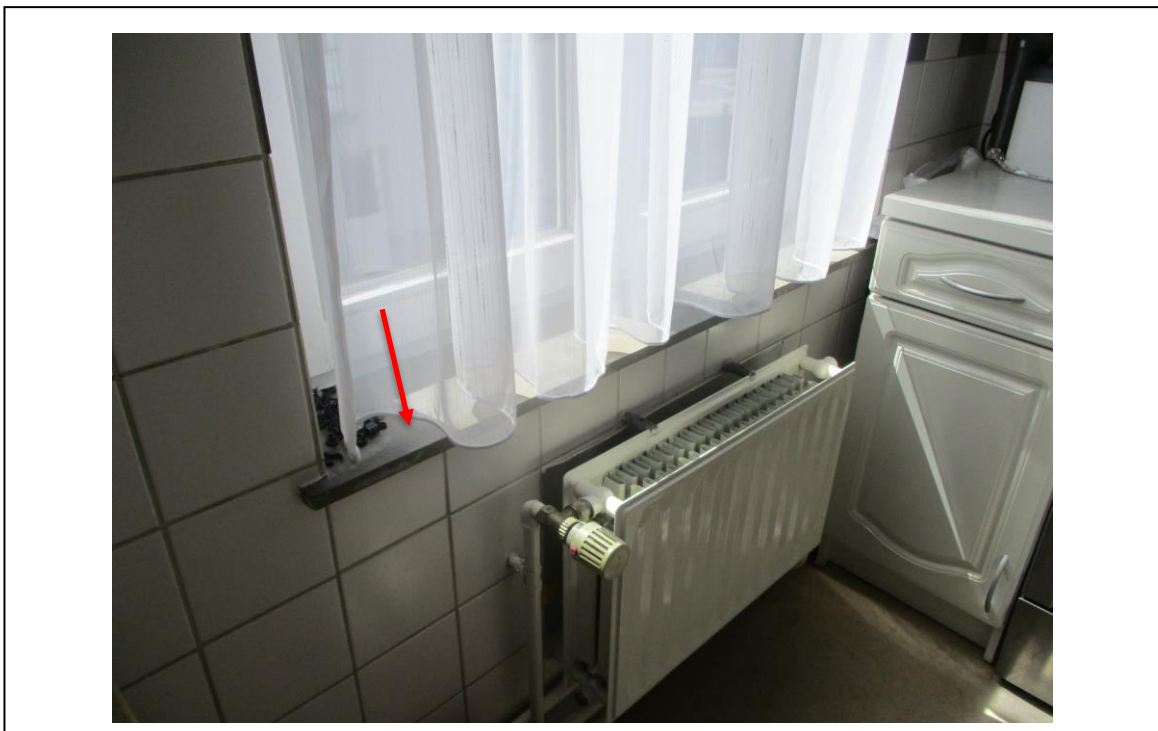
Niveau	Local / Endroit	Matériau	Amiante
Photo 2	+1	Cuisine	Tablette de fenêtre en Massal	Connu comme contenant de l'amiante

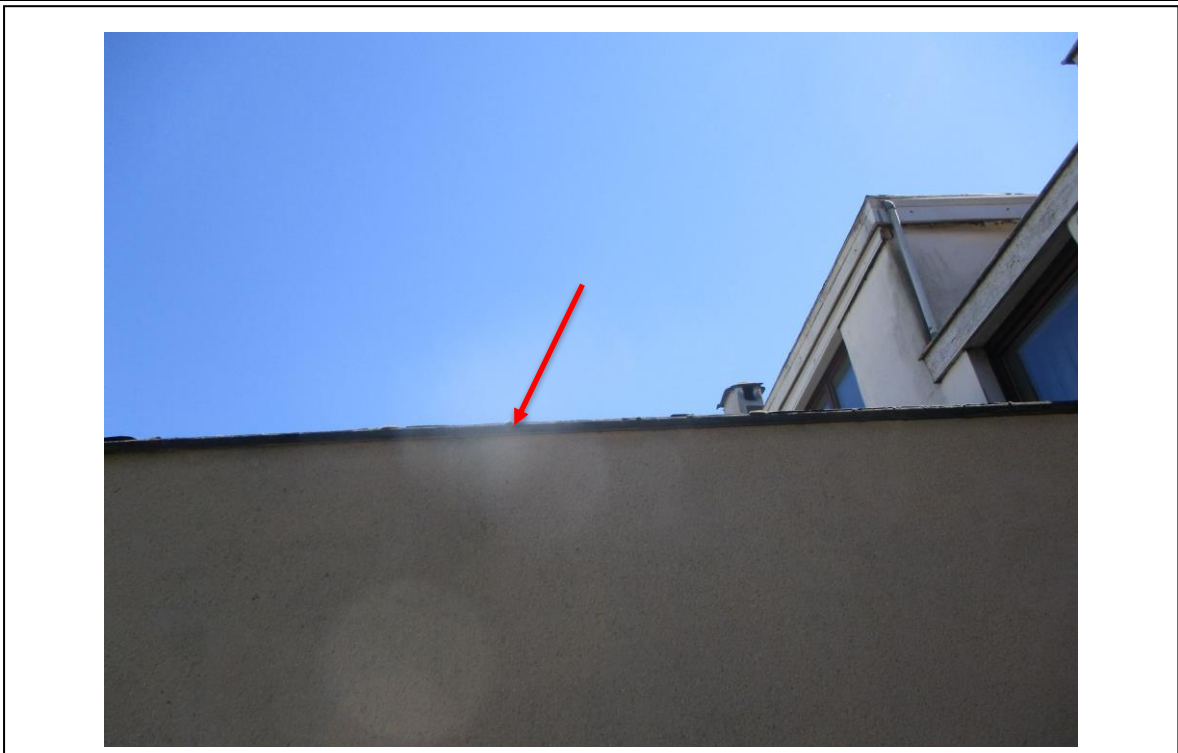
Niveau	Local / Endroit	Matériau	Amiante
Photo 3	+1	Mur mitoyen	Couvre mur en amiante ciment	Connu comme contenant de l'amiante

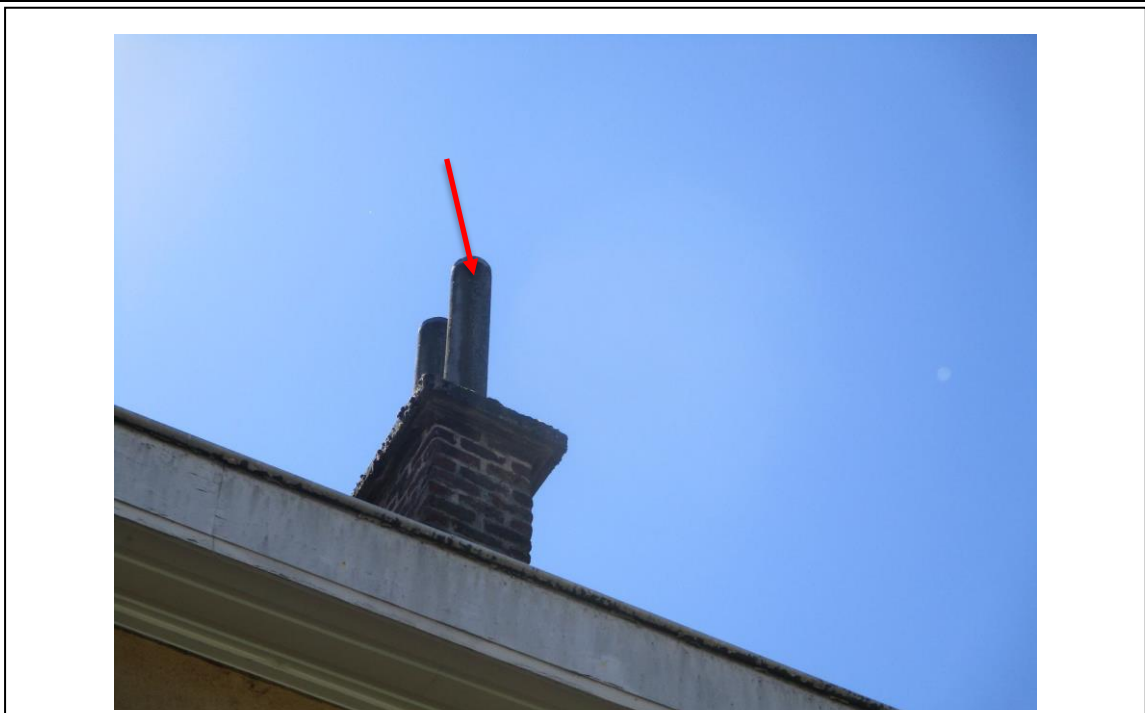
Niveau	Local / Endroit	Matériau	Amiante
Photo 4	/	Toiture	Conduit de cheminée en amiante ciment	Connu comme contenant de l'amiante

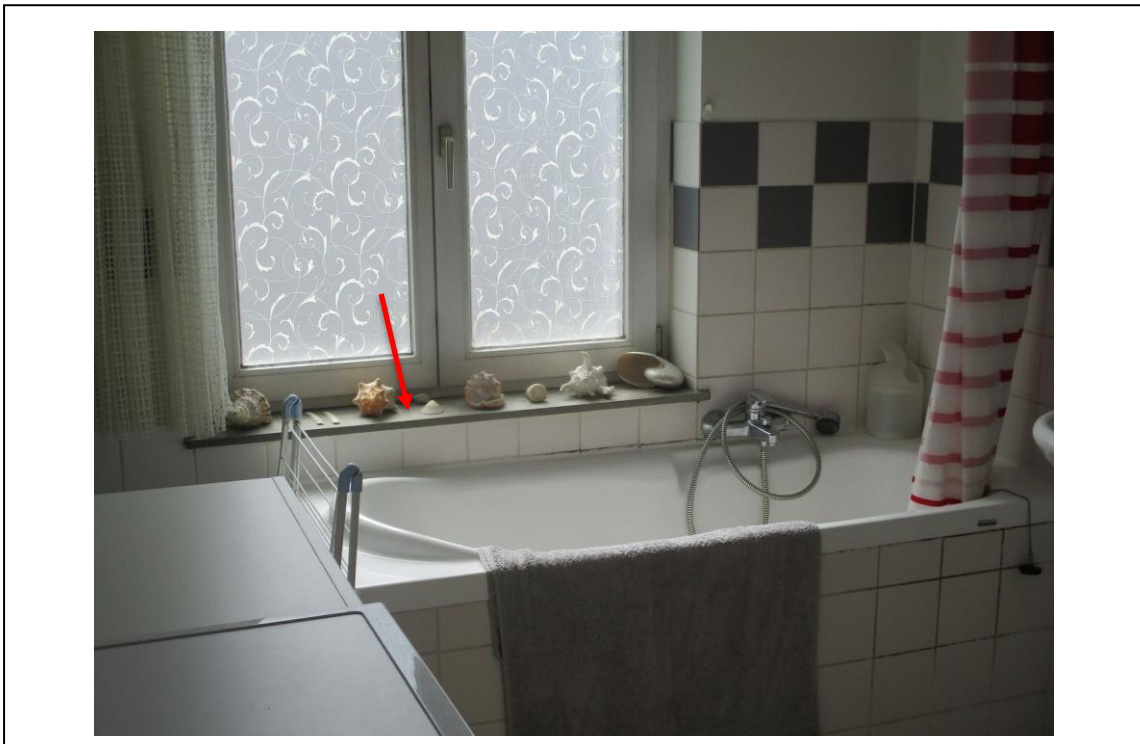
Niveau	Local / Endroit	Matériau	Amiante
Photo 5	+1	Salle de bain	Tablette de fenêtre en Massal	Connu comme contenant de l'amiante

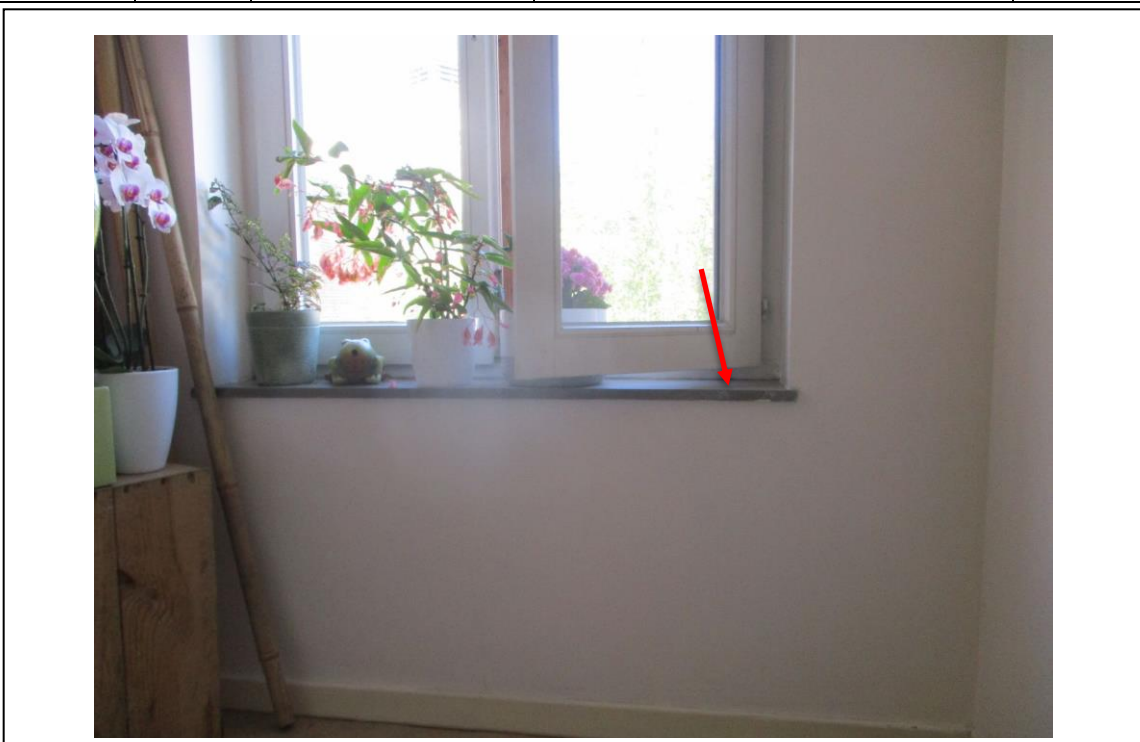
Niveau	Local / Endroit	Matériau	Amiante
Photo 6	+1/2	Cage d'escalier	Tablette de fenêtre en Massal	Connu comme contenant de l'amiante

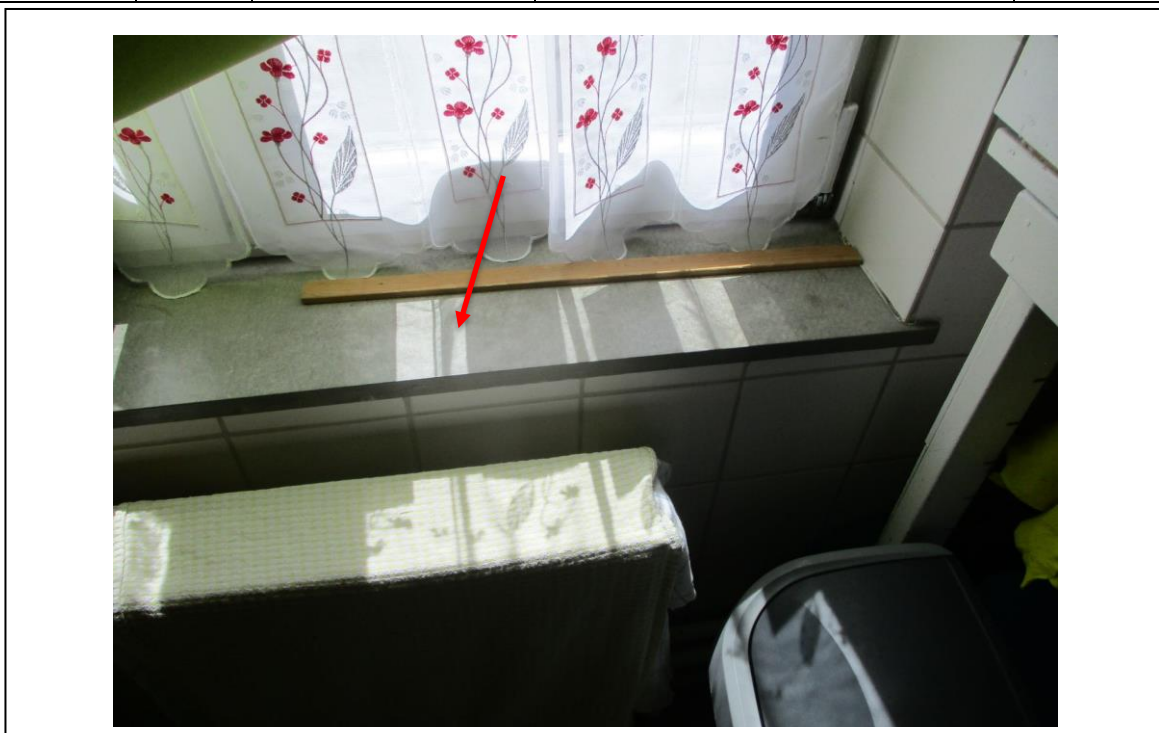
Niveau	Local / Endroit	Matériau	Amiante
Photo 7	+2	Cuisine	Tablette de fenêtre en Massal	Connu comme contenant de l'amiante

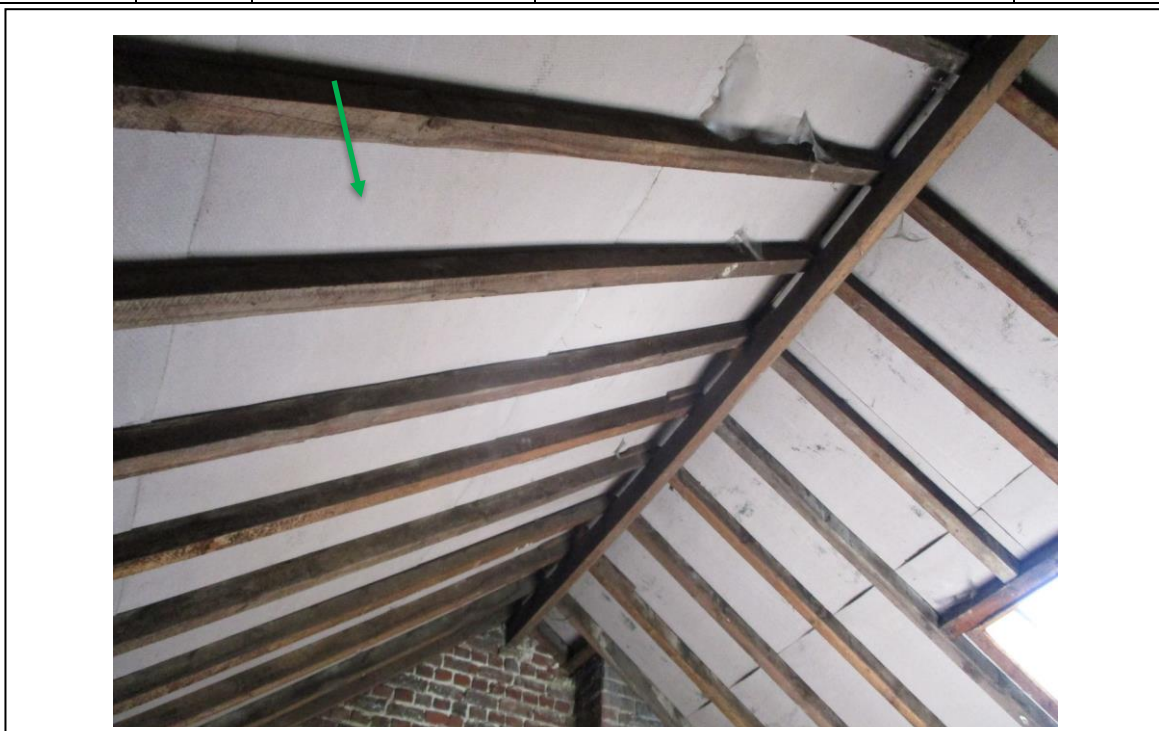
Niveau	Local / Endroit	Matériau	Amiante
Photo 8	+3	Grenier	Panneaux de sous toiture	NON

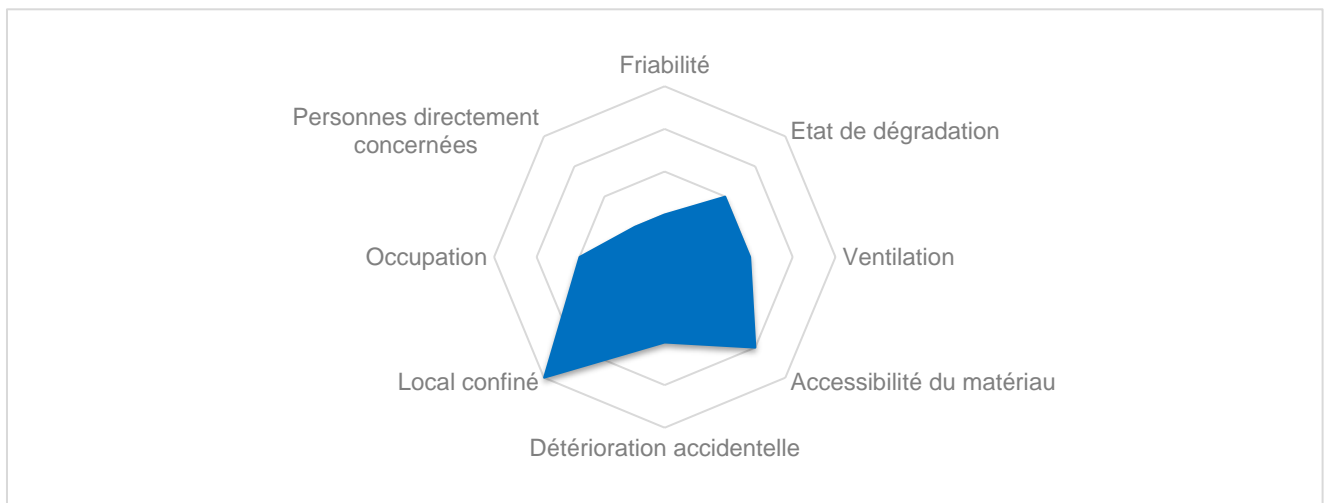
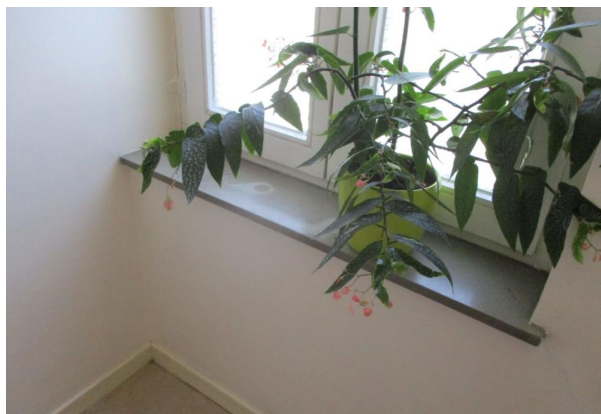
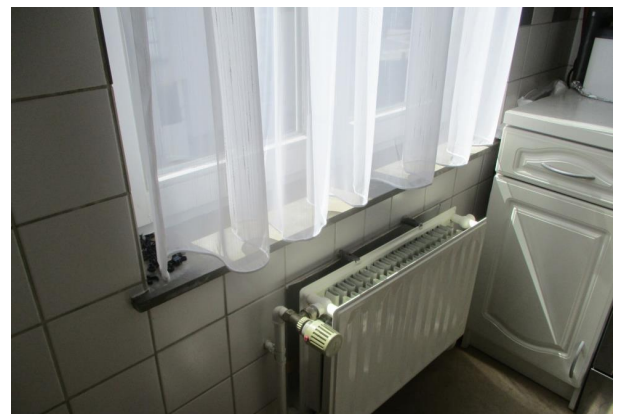
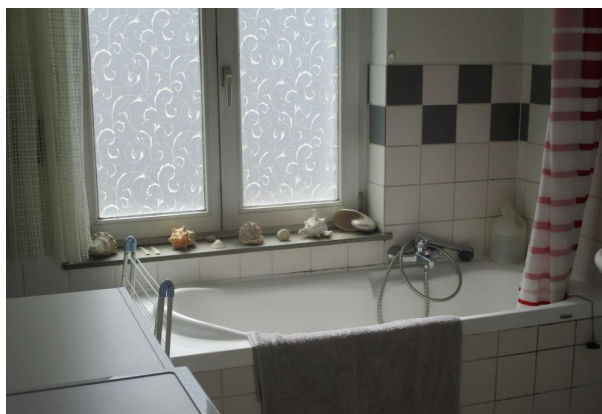
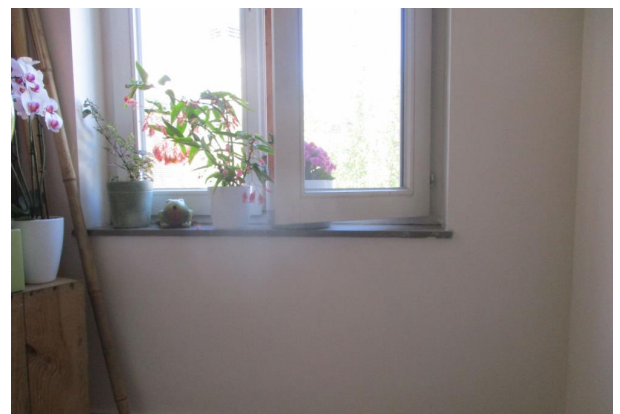
FICHE	Niveau	Local / Endroit	Matériau	Présence amiante
1	Voir conclusion	Voir conclusion	Tablette de fenêtre en Massal	Connu comme contenant de l'amiante

Activité pouvant donner lieu à une exposition à l'amiante			
<input checked="" type="checkbox"/>	Travaux	<input type="checkbox"/>	/
<input checked="" type="checkbox"/>	Remplacement des châssis	<input type="checkbox"/>	/
CONSEIL			
<input checked="" type="checkbox"/>	Contrôle annuel de l'état du matériau	<input type="checkbox"/>	/
<input type="checkbox"/>	/	<input type="checkbox"/>	/

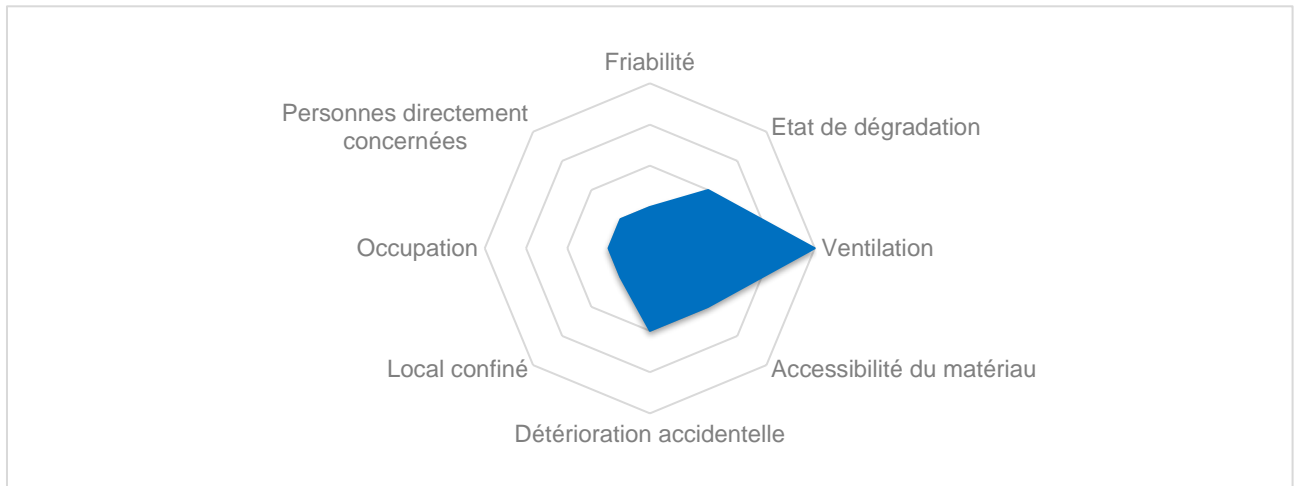
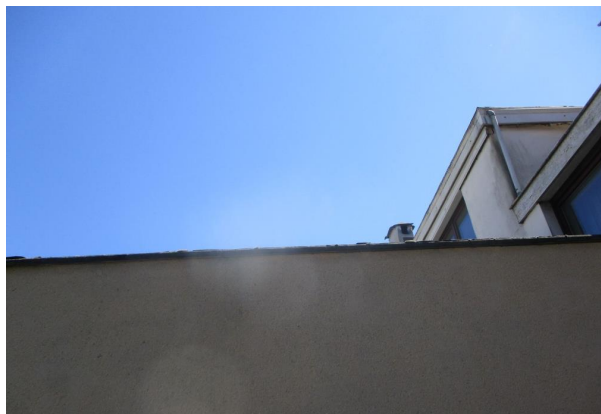
FICHE	Niveau	Local / Endroit	Matériau	Présence amiante
2	+1	Mur mitoyen	Couvre mur en amiante ciment	Connu comme contenant de l'amiante

Activité pouvant donner lieu à une exposition à l'amiante			
<input checked="" type="checkbox"/>	Travaux	<input type="checkbox"/>	/
<input type="checkbox"/>	/	<input type="checkbox"/>	/
CONSEIL			
<input checked="" type="checkbox"/>	Contrôle annuel de l'état du matériau	<input type="checkbox"/>	/
<input type="checkbox"/>	/	<input type="checkbox"/>	/

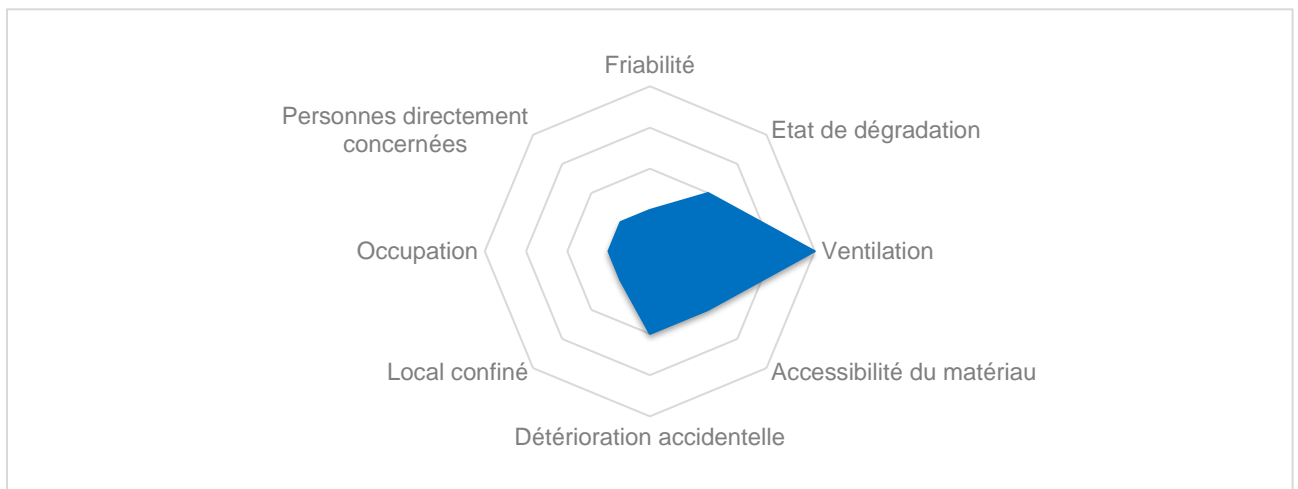
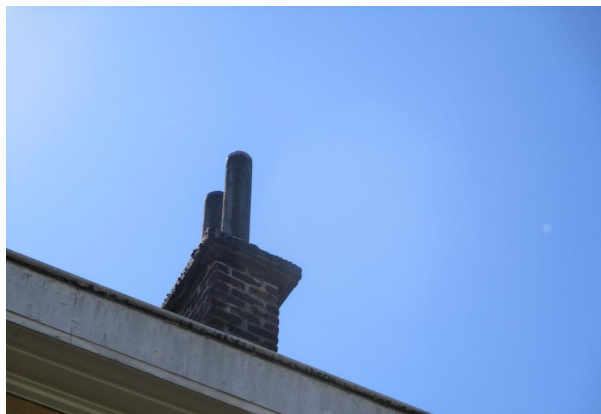
FICHE	Niveau	Local / Endroit	Matériau	Présence amiante
3	/	Toiture	Conduit de cheminée en amiante ciment	Connu comme contenant de l'amiante

Activité pouvant donner lieu à une exposition à l'amiante			
<input checked="" type="checkbox"/>	Ramonage	<input type="checkbox"/>	/
<input type="checkbox"/>	/	<input type="checkbox"/>	/
CONSEIL			
<input checked="" type="checkbox"/>	Contrôle annuel de l'état du matériau	<input type="checkbox"/>	/
<input type="checkbox"/>	/	<input type="checkbox"/>	/
