Nos références: CBC-R21/346.5.

RAPPORT DE SUIVI D'INVENTAIRE AMIANTE

Venelle au Palio 11 – 1150 Woluwe-Saint-Pierre.

Inspection réalisée le 12-07-21

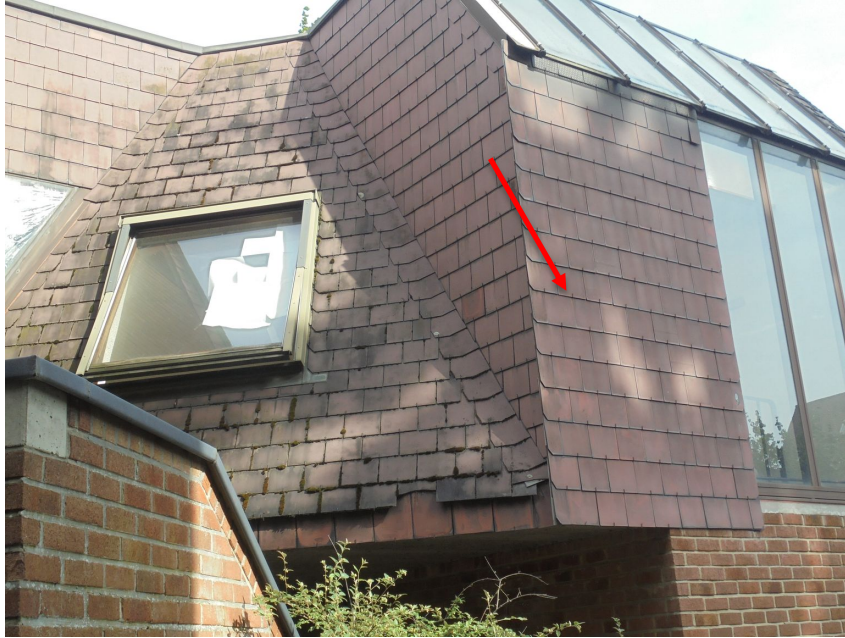
Niveau	Local / Endroit	Matériau	Amiante
Photo 1	+4	Extérieur	Ardoises de bardage en fibrociment	Connu comme contenant de l'amiante

Niveau	Local / Endroit	Matériau	Référence Echantillon	Photo	Fiche	Métre estimatif	Présence amiante	Friable	Conseil
+3	Hall d'entrée	Vinyle	/	/	/	/	NON – non suspect	/	/
+4	Bureaux	Crépi	001	/	/	/	NON	/	/
+4	Bureaux	Mastic du vitrage des châssis en aluminium	002	/	/	/	NON	/	/
+4	Extérieur	Ardoises de bardage en fibrociment	/	1	1	+/- 30 m ²	Connu comme contenant de l'amiante (*)	Non	Contrôle annuel Ne pas démosser à haute pression
