Nos références: CBC-R21/346.15.

Date du rapport : 09-08-21

RAPPORT DE SUIVI D'INVENTAIRE AMIANTE
Venelle au Palio 58 – 1150 Woluwe-Saint-Pierre.

Inspection réalisée le 12-07-21

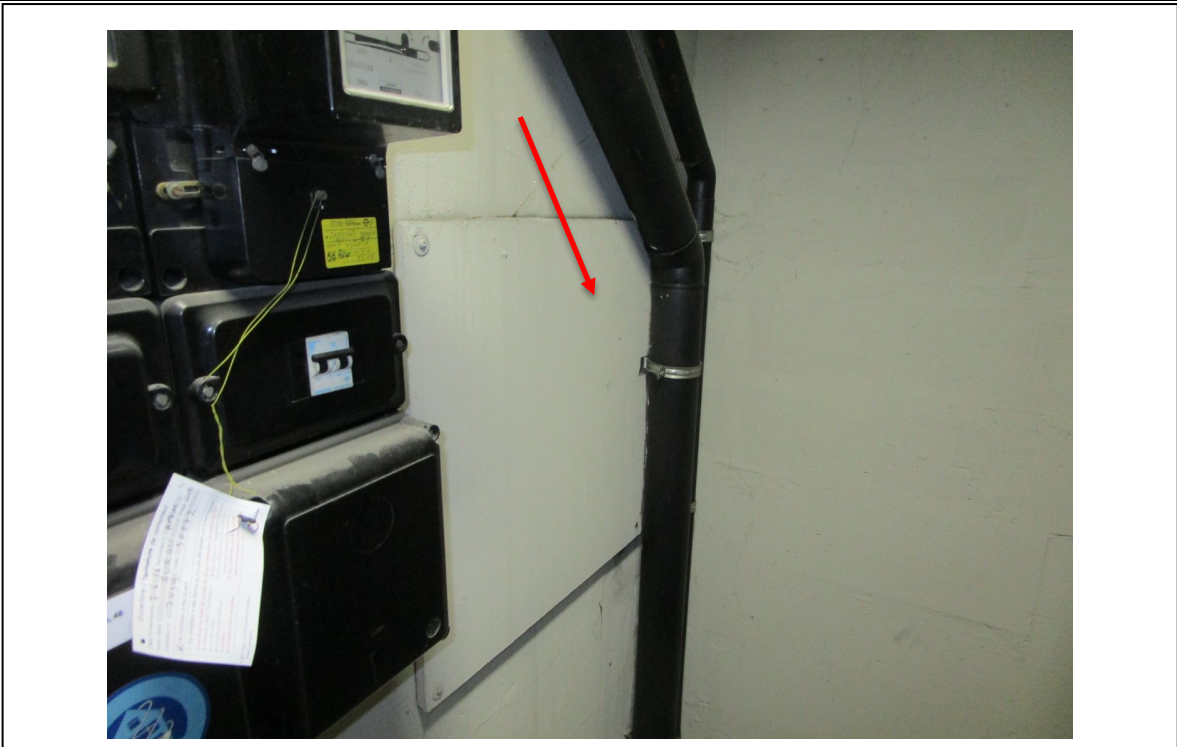
Niveau	Local / Endroit	Matériau	Amiante
Photo 1	+1	Local compteurs électrique	Plaque murale en fibrociment de gaine technique	Connu comme contenant de l'amiante

Niveau	Local / Endroit	Matériau	Référence Echantillon	Photo	Fiche	Métré estimatif	Présence amiante	Friable	Conseil
+1	Local compteurs électrique	Plaque murale en fibrociment de gaine technique	/	1	1	0,25 m ²	Connu comme contenant de l'amiante (*)	Non	Contrôle annuel Ne pas percer
+1	Local compteurs électrique	Fusibles à couteaux dans l'armoire électrique	/	2	2	3 pièces	Connu comme contenant de l'amiante (*)	Non	Contrôle annuel

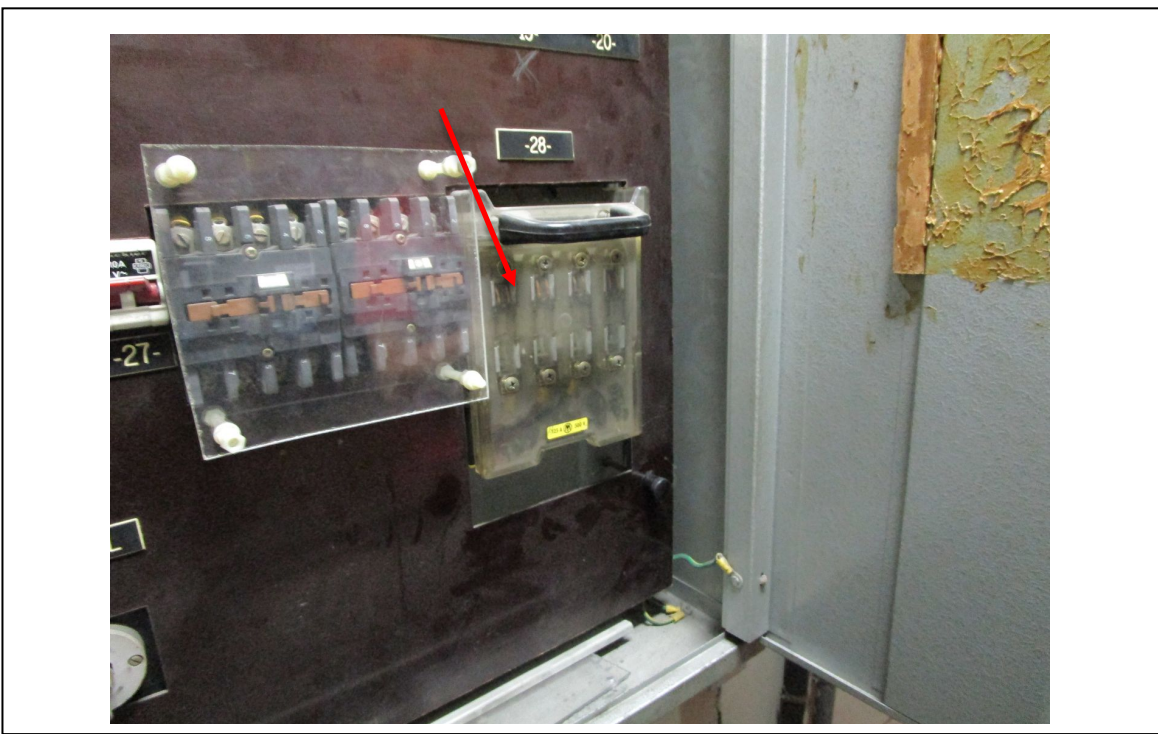
Niveau	Local / Endroit	Matériau	Amiante
Photo 2	+1	Local compteurs électrique	Fusibles à couteaux dans l'armoire électrique	Connu comme contenant de l'amiante

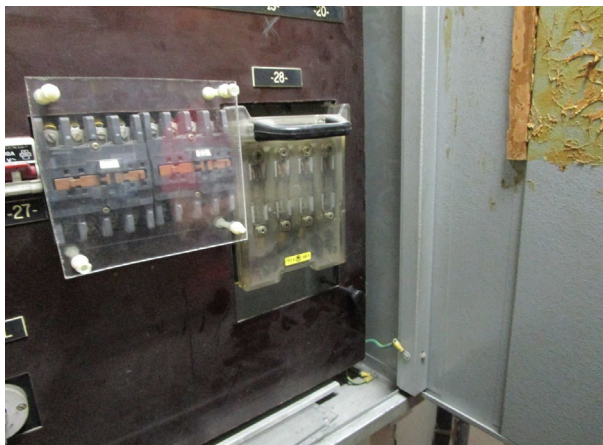
FICHE	Niveau	Local / Endroit	Matériau	Présence amiante
2	+1	Local compteurs électrique	Fusibles à couteaux dans l'armoire électrique	Connu comme contenant de l'amiante

Activité pouvant donner lieu à une exposition à l'amiante			
<input checked="" type="checkbox"/>	Travaux d'électricité	<input type="checkbox"/>	/
<input type="checkbox"/>	/	<input type="checkbox"/>	/
CONSEIL			
<input checked="" type="checkbox"/>	Contrôle annuel de l'état du matériau	<input type="checkbox"/>	/
<input type="checkbox"/>	/	<input type="checkbox"/>	/
