Nos références: CBC-R21/346.16.

Date du rapport : 09-08-21

RAPPORT DE SUIVI D'INVENTAIRE AMIANTE
Venelles en Boucle 2 – 1150 Woluwe-Saint-Pierre.

Inspection réalisée le 12-07-21

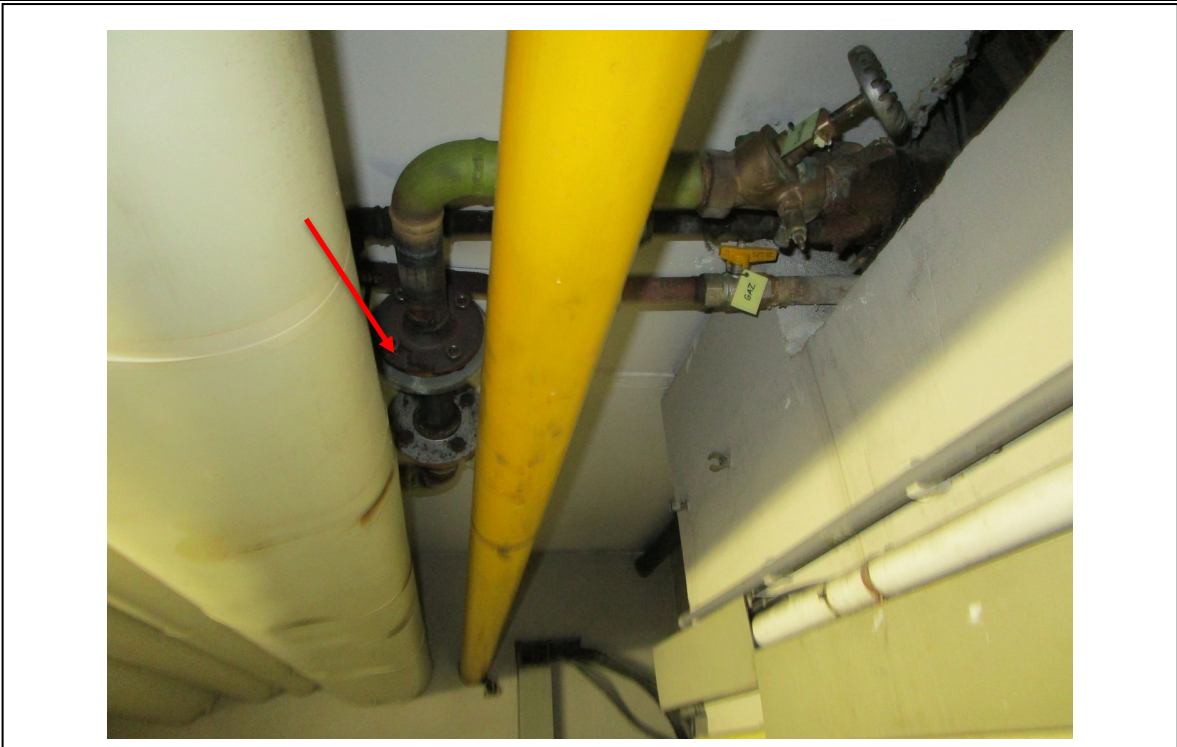
Niveau	Local / Endroit	Matériau	Amiante
Photo 1	+1	Local compteur électrique	Joint de brides "cartonné" sur les circulateurs des tuyauteries de chauffage	Connu comme contenant de l'amiante

Niveau	Local / Endroit	Matériau	Référence Echantillon	Photo	Fiche	Métré estimatif	Présence amiante	Friable	Conseil
+1	Local compteur électrique	Joint de brides "cartonné" sur les circulateurs des tuyauteries de chauffage	/	1	1	1 pièce (second joint en caoutchouc)	Connu comme contenant de l'amiante (*)	OUI	Contrôle annuel
/	Extérieur	Ardoises de bardage + rives en fibrociment	/	2	3	6 m ²	Connu comme contenant de l'amiante (*)	Non	Contrôle annuel

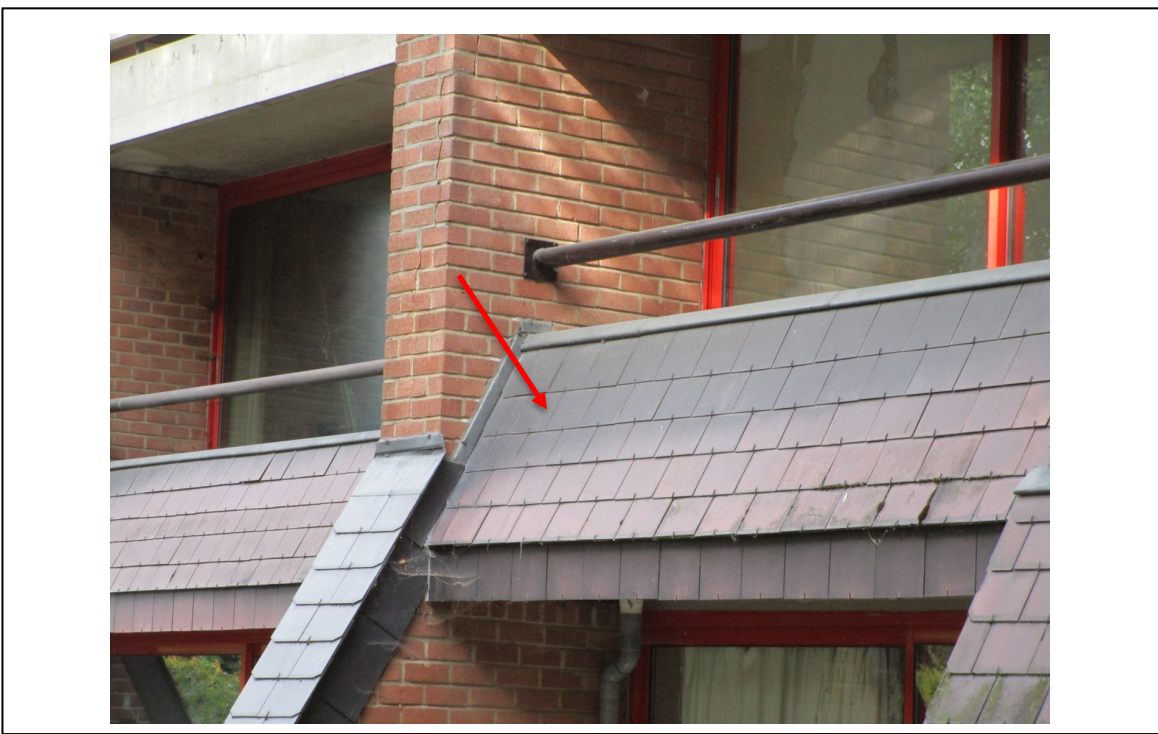
Niveau	Local / Endroit	Matériau	Amiante
Photo 2	/	Extérieur	Ardoises de bardage + rives en fibrociment	Connu comme contenant de l'amiante

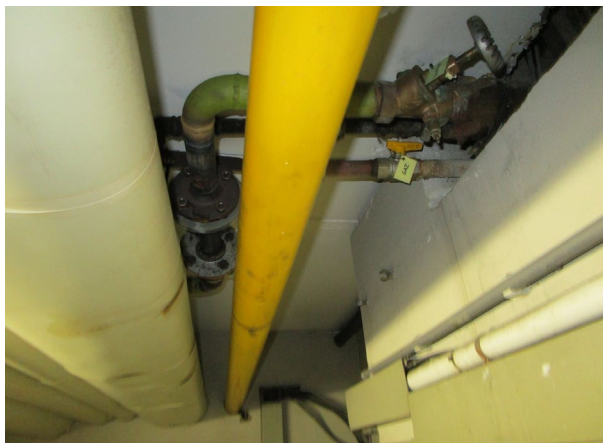
FICHE	Niveau	Local / Endroit	Matériau	Présence amiante
1	+1	Local compteur électrique	Joint de brides "cartonné" sur les circulateurs des tuyauteries de chauffage	Connu comme contenant de l'amiante

Activité pouvant donner lieu à une exposition à l'amiante			
<input checked="" type="checkbox"/>	Travaux	<input type="checkbox"/>	/
<input type="checkbox"/>	/	<input type="checkbox"/>	/
CONSEIL			
<input checked="" type="checkbox"/>	Contrôle annuel de l'état du matériau	<input type="checkbox"/>	/
<input type="checkbox"/>	/	<input type="checkbox"/>	/

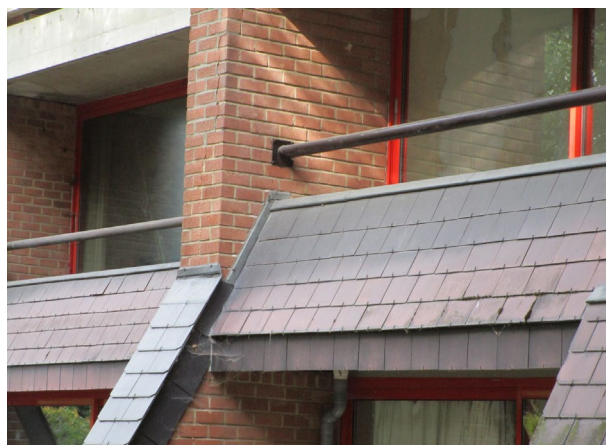
FICHE	Niveau	Local / Endroit	Matériau	Présence amiante
2	/	Extérieur	Ardoises de bardage + rives en fibrociment	Connu comme contenant de l'amiante

Activité pouvant donner lieu à une exposition à l'amiante			
<input checked="" type="checkbox"/>	Travaux en toiture	<input type="checkbox"/>	/
<input type="checkbox"/>	/	<input type="checkbox"/>	/
CONSEIL			
<input checked="" type="checkbox"/>	Contrôle annuel de l'état du matériau	<input type="checkbox"/>	/
<input type="checkbox"/>	/	<input type="checkbox"/>	/
