Nos références: CBC-R21/346.8

Date du rapport : 05-08-21

RAPPORT DE SUIVI D'INVENTAIRE AMIANTE
Chemin des Tigelles 15 – 1150 Woluwe-Saint-Pierre.

Inspection réalisée le 12-07-21

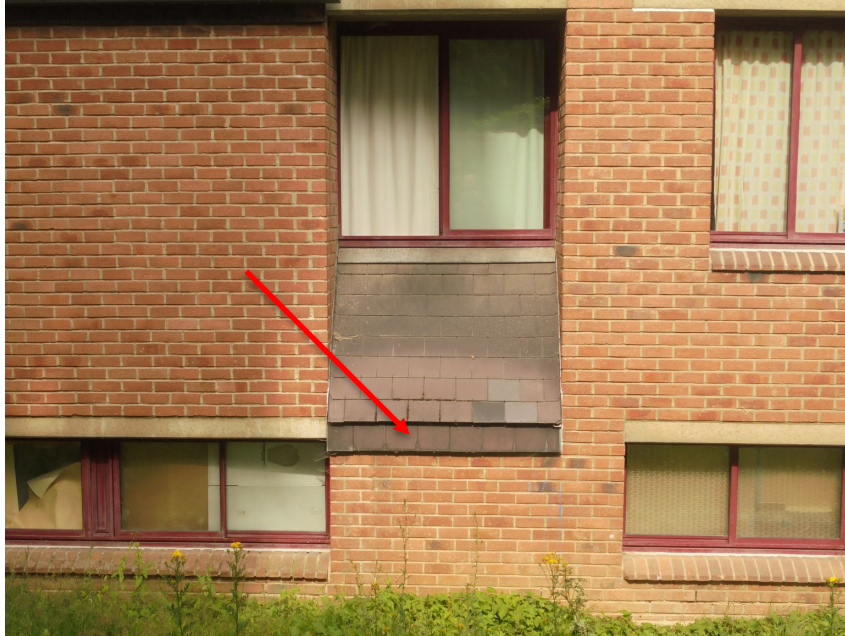
Niveau	Local / Endroit	Matériau	Amiante
Photo 1	/	Extérieur chambre du fond	Ardoises de rive en fibrociment	Connu comme contenant de l'amiante

Activité pouvant donner lieu à une exposition à l'amiante			
<input checked="" type="checkbox"/>	Travaux en toiture	<input type="checkbox"/>	/
<input type="checkbox"/>	/	<input type="checkbox"/>	/
CONSEIL			
<input checked="" type="checkbox"/>	Contrôle annuel de l'état du matériau	<input type="checkbox"/>	/
<input type="checkbox"/>	/	<input type="checkbox"/>	/
