Nos références: CBC-R21/346.9.

Date du rapport : 05-08-21

RAPPORT DE SUIVI D'INVENTAIRE AMIANTE
Chemin des Tigelles 17 – 1150 Woluwe-Saint-Pierre.

Inspection réalisée le 12-07-21

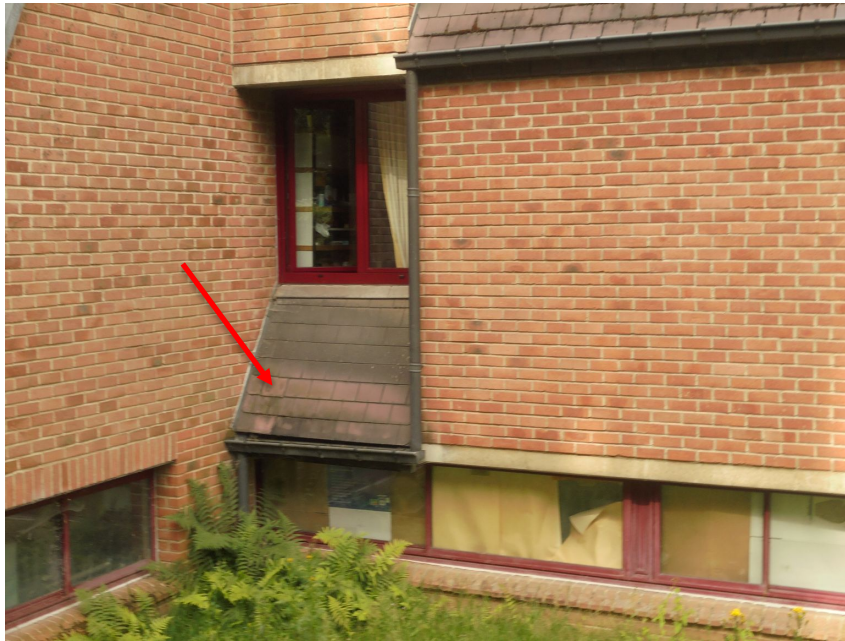
Niveau	Local / Endroit	Matériau	Amiante
Photo 1	/	Extérieur	Ardoises de bardage en fibrociment	Connu comme contenant de l'amiante

Niveau	Local / Endroit	Matériau	Référence échantillon	Photo	Fiche	Métre estimatif	Présence amiante	Friable	Conseil
0	Pièce principale	Mastic du vitrage des châssis + Mastic du vitrage des châssis	/	/	/	/	NON – silicone + caoutchouc	/	/
/	Extérieur	Ardoises de bardage en fibrociment	/	1	1	+/- 5 m ²	Connu comme contenant de l'amiante (*)	Non	Contrôle annuel

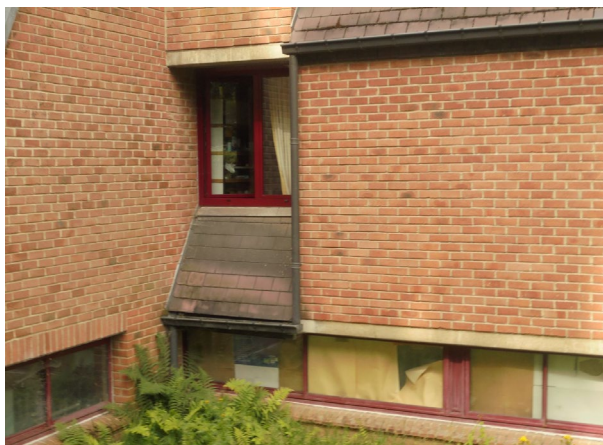
FICHE	Niveau	Local / Endroit	Matériau	Présence amiante
1	/	Extérieur	Ardoises de bardage en fibrociment	Connu comme contenant de l'amiante

Activité pouvant donner lieu à une exposition à l'amiante			
<input checked="" type="checkbox"/>	Travaux en toiture	<input type="checkbox"/>	/
<input type="checkbox"/>	/	<input type="checkbox"/>	/
CONSEIL			
<input checked="" type="checkbox"/>	Contrôle annuel de l'état du matériau	<input type="checkbox"/>	/
<input checked="" type="checkbox"/>	Ne pas démoisser à haute pression	<input type="checkbox"/>	/
