Date du rapport : 10-08-21

## **RAPPORT DE SUIVI D'INVENTAIRE AMIANTE**

### **Rue Louis Thys 6 – 1150 Woluwe-Saint-Pierre.**

Inspection réalisée le 12-07-21

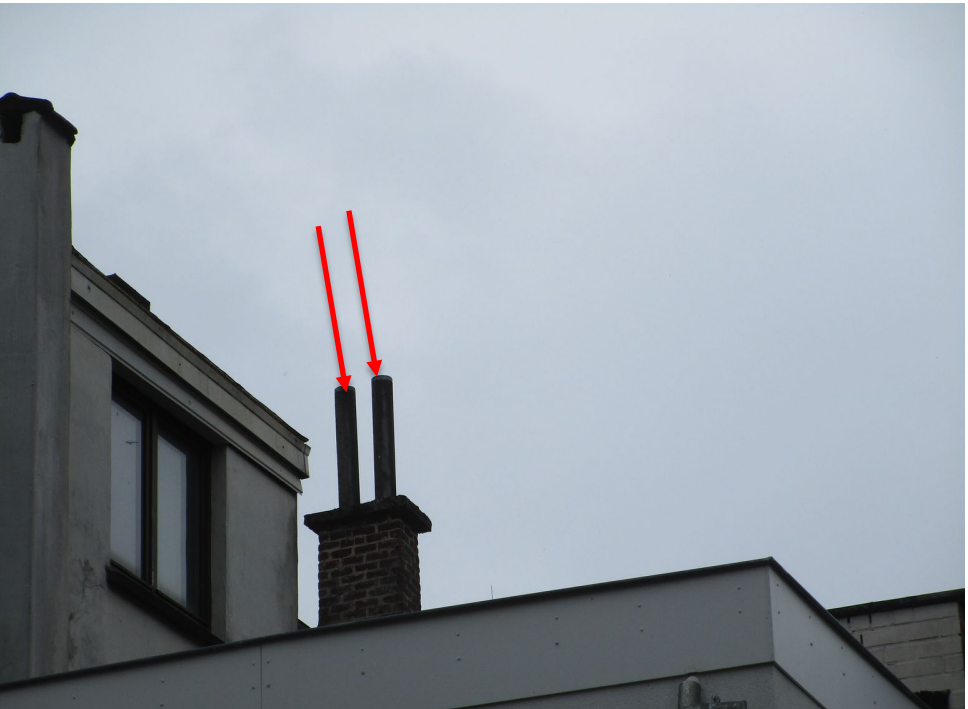
Niveau	Local / Endroit	Matériau	Amiante
<b>Photo 1</b>	/	Toiture versant arrière	Conduits de cheminée en fibrociment	Connu comme contenant de l'amiante

Niveau	Local / Endroit	Matériau	Référence échantillon	Photo	Fiche	Métre estimatif	Présence amiante	Friable	Conseil
/	Toiture versant arrière	Conduits de cheminée en fibrociment	/	1	1	2 pièces de +/- 1,5 m	Connu comme contenant de l'amiante (*)	Non	Contrôle annuel
