Nos références: CBC-R21/346.31.

Date du rapport : 17-08-21

RAPPORT DE SUIVI D'INVENTAIRE AMIANTE
Centre communautaire Villa F.Gay : Rue François Gay 326 - 1150 Bruxelles

Inspection réalisée le 07-08-21

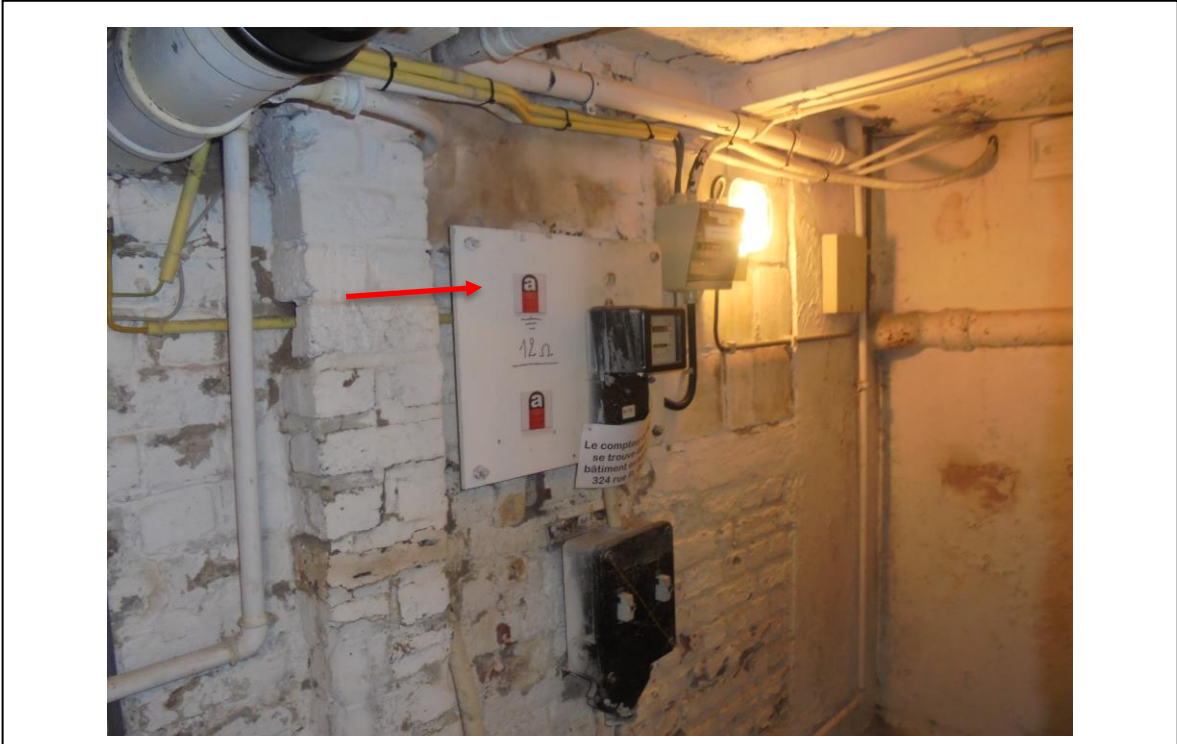
Niveau	Local / Endroit	Matériau	Amiante
Photo 1	-1	Cave compteur électrique	Plaque de support de compteur en amiante ciment	Connu comme contenant de l'amiante

Niveau	Local / Endroit	Matériau	Référence échantillon	Photo	Fiche	Métre estimatif	Présence amiante	Friable	Conseil
-1	Cave compteur électrique	Plaque de support de compteur en amiante ciment	/	1	1	1 pièce	Connu comme contenant de l'amiante (*)	Non	Contrôle annuel Ne pas percer
/	Façade avant	Mastic entre châssis et maçonnerie	2020-001	/	/	/	NON	/	/

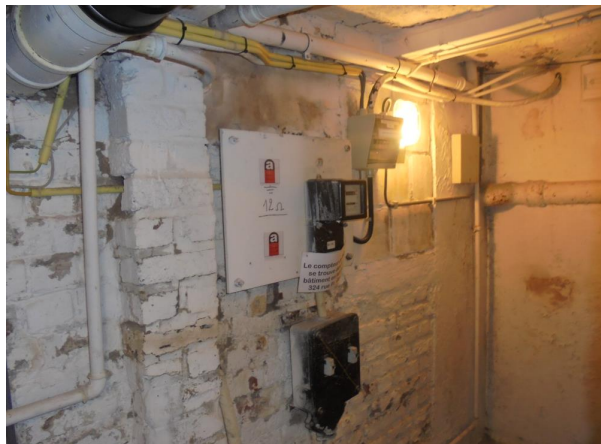
FICHE	Niveau	Local / Endroit	Matériau	Présence amiante
1	-1	Local électrique	Plaque de support de compteur en amiante ciment	Connu comme contenant de l'amiante

Activité pouvant donner lieu à une exposition à l'amiante			
<input checked="" type="checkbox"/>	Travaux d'électricité	<input type="checkbox"/>	/
<input type="checkbox"/>	/	<input type="checkbox"/>	/
CONSEIL			
<input checked="" type="checkbox"/>	Contrôle annuel de l'état du matériau	<input type="checkbox"/>	/
<input checked="" type="checkbox"/>	Ne pas percer	<input type="checkbox"/>	/
