Nos références: CBC-R21/346.39.

Date du rapport : 21-09-21

RAPPORT DE SUIVI D'INVENTAIRE AMIANTE
School Stockel - Rue H. Vandermaelen 61 – 1150 Woluwe-Saint-
Pierre

Inspection réalisée le 19-08-21

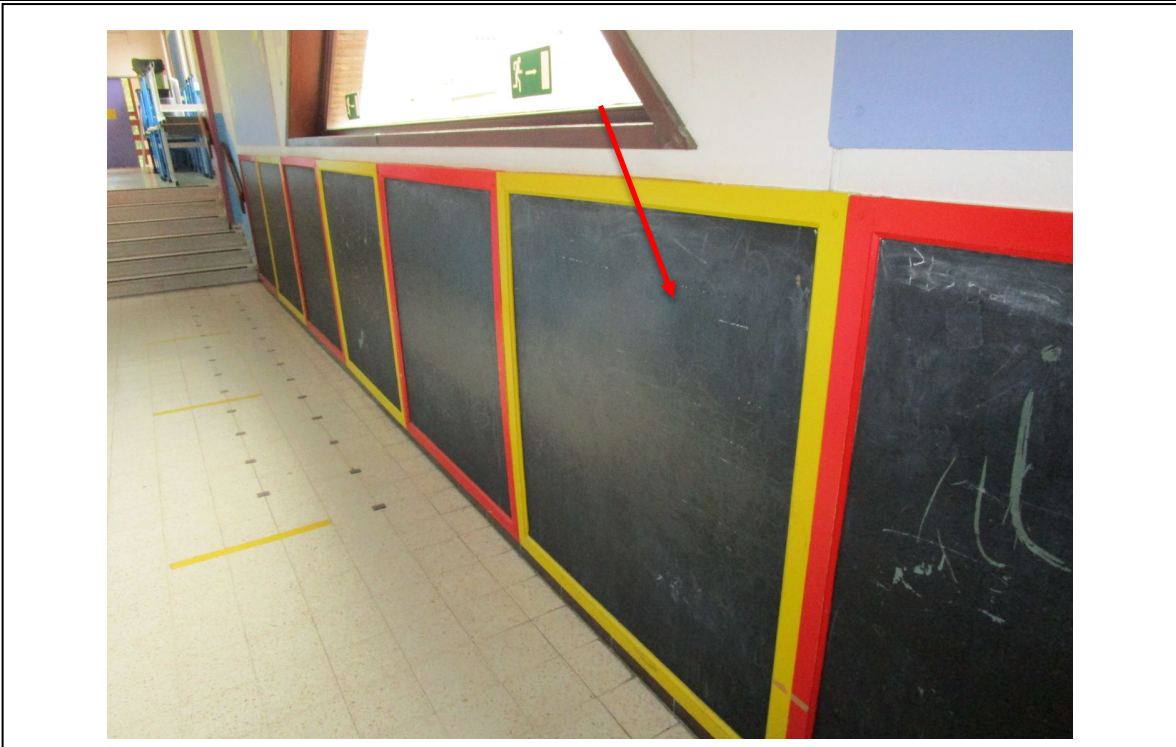
Niveau	Local / Endroit	Matériau	Amiante
Photo 1	+1	Couloir classe	Tableaux en amiante ciment	Connu comme contenant de l'amiante
