Nos références: CBC-R19/316.6.

Date du rapport : 13-08-19

RAPPORT D'INVENTAIRE AMIANTE NON DESTRUCTIF
Académie des Arts : Rue René Declercq 76 à 1150 Woluwe-Saint-Pierre

Inspection réalisée le 09-08-19.

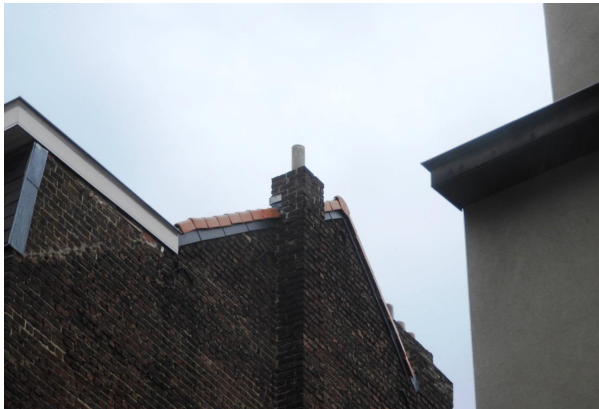
Niveau	Local / Endroit	Matériau	Référence Echantillon	Photo	Fiche	Métre estimatif	Présence amiante	Friable	Conseil
/	Toiture	Conduit en amiante ciment	/	1	1	1 pièce	Connu comme contenant de l'amiante (*)	Non	Contrôle annuel

FICHE	Niveau	Local / Endroit	Matériau	Présence amiante
1	/	Toiture	Conduit en amiante ciment	Connu comme contenant de l'amiante

Type d'amiante		Etat		Friabilité	
Non analysé mais connu comme contenant de l'amiante (chrysotile minimum)		Bon état général		Non friable	
Risque de détérioration accidentelle		Local confiné		Vibration - Vibration	
Faible		Non		Moyen	
Personnes directement concernée		Occupation		Accessibilité	
Peu (- de 3)		Très peu fréquenté		Difficile d'accès	
Activité pouvant donner lieu à une exposition à l'amiante					
Ramonage		/			
/		/			
CONSEIL					
Contrôle annuel de l'état du matériau		/			
/		/
