Nos références: CBC-R19/316.14.

Date du rapport : 20-09-19

**RAPPORT D'INVENTAIRE AMIANTE NON DESTRUCTIF**  
**Cinéma de Stockel : Avenue de Hinnisdael 17-19 à 1150 Woluwe-Saint-Pierre**

Inspection réalisée le 11-09-19.

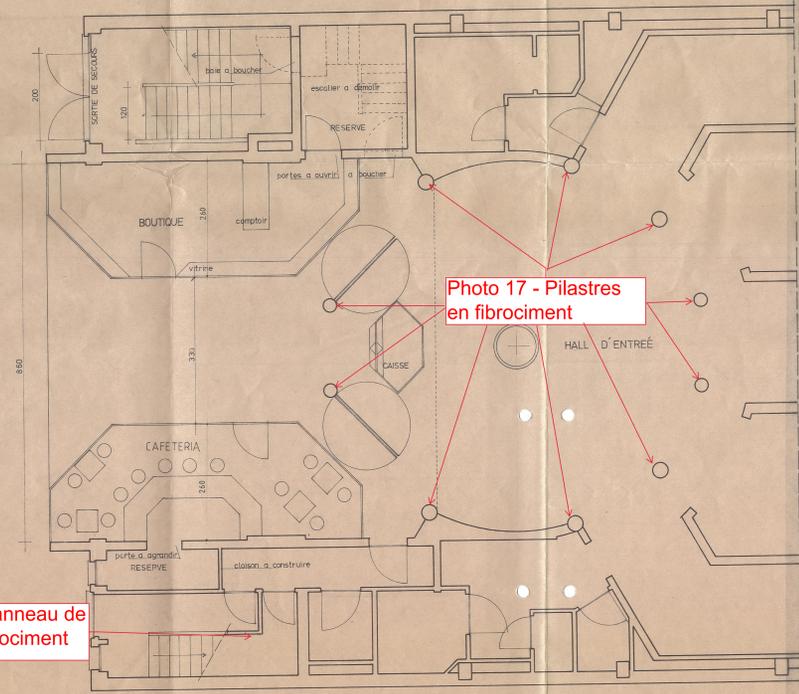
Niveau	Local / Endroit	Matériau	Amiante
<b>Photo 6</b>	0	Hall accès aux caves	Panneaux de porte en fibrociment	Connu comme contenant de l'amiante

Niveau	Local / Endroit	Matériau	Amiante
<b>Photo 17</b>	0	Hall d'entrée principal	Pilastres en fibrociment	Connu comme contenant de l'amiante

Photo 17 - Pilastres en fibrociment

Photo 6 - Panneau de porte en fibrociment
